# Tilstandsrapport

Kjedehus

Høststien 13 B, 2816 GJØVIK

Befaringsdato: 28.08.2025

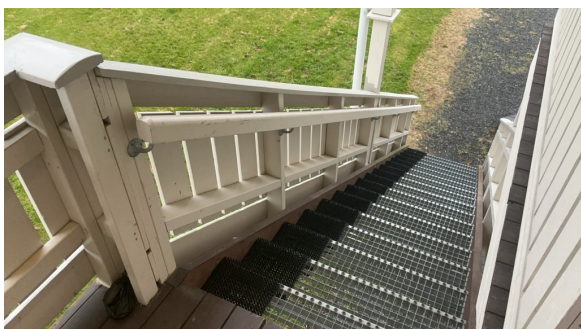
## TG 1 Utvendige trapper

Overbygget inngangsparti med trapp utført i stål og trekonstruksjoner.

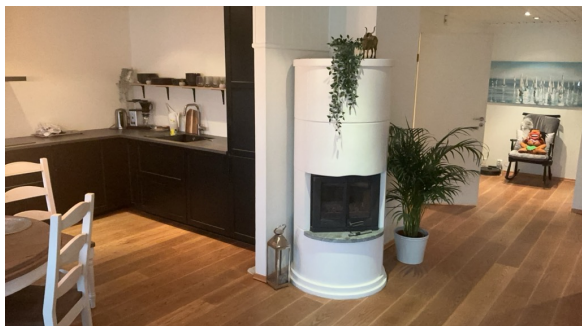
## TG 1 Innvendige dører

Malte glatte innvendige dører.

Justeringer må kunne påregnes på tredører som kan bevege seg gjennom ulike årstider. Enkelte sår/merker må påregnes (normal bruksslitasje)

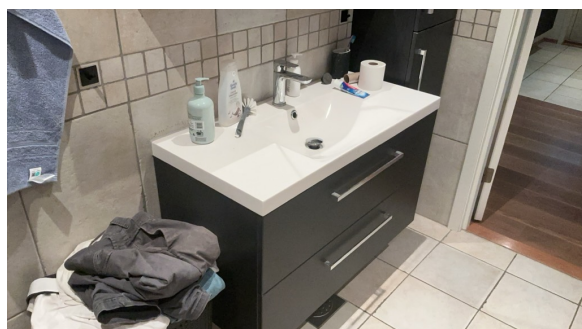
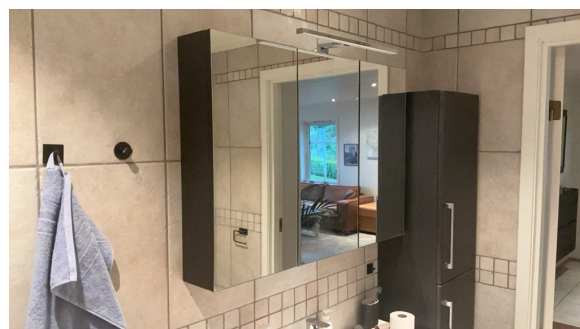
Baderomsinnredning med glatte fronter. Ett-greps blandebatteri. Speilskap med lys over. Gulvmontert toalett. Dusjhjørne med glassdører. Plass til vaskemaskin.

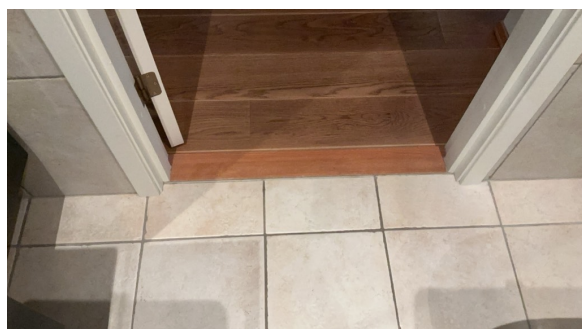
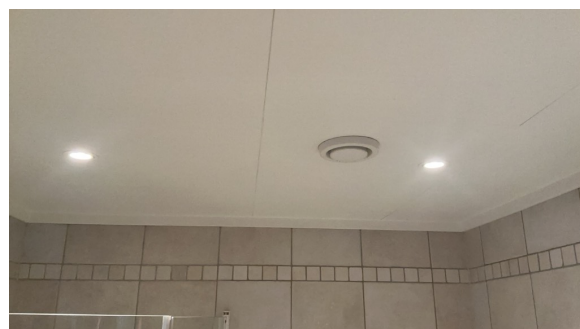
### TG 1 Ventilasjon

Mekanisk avtrekk. Ventil i himling. Tilluft i dør.

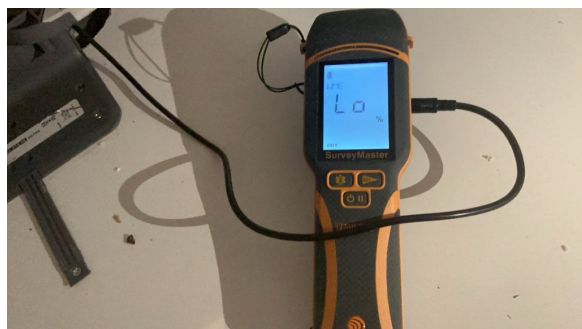
### TG 0 Tilliggende konstruksjoner våtrom

Hulltaking er foretatt og det er ikke påvist unormale forhold.

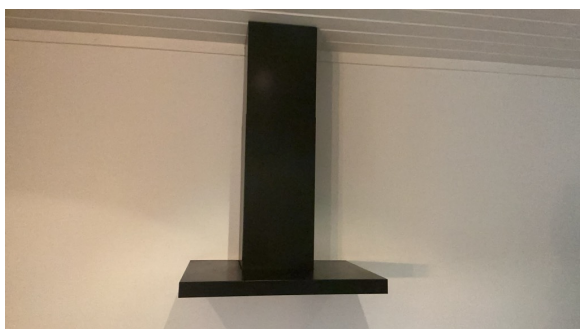
### TG 1 Avtrekk

Kjøkkenventilator er montert over komfyr.

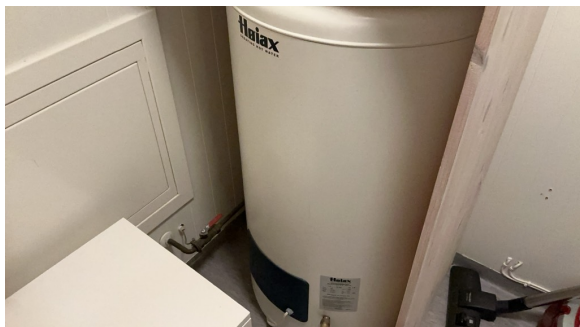
- Det er avvik:

Ingen tiltak nødvendig umiddelbart, men ut fra forventet brukstid kan det bli behov for reparasjoner/ utskiftinger.

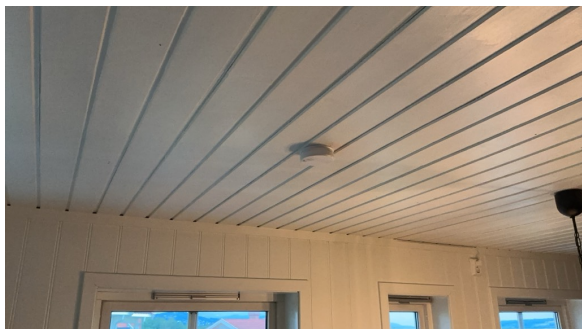
## 🔧 TG 0 Branntekniske forhold

1. Er det mangler for brannslukningsutstyr i boligen iht. forskriftskrav på søknadstidspunktet, men minst Byggeforskrift 1985?  
**Nei**
2. Er det skader på brannslukkingsutstyr eller er apparatet eldre enn 10 år?  
**Nei**
3. Er det mangler på røykvarsler i boligen iht. forskriftskrav på søknadstidspunktet, men minst Byggeforskrift 1985?  
**Nei**
4. Er det skader på røykvarslere?  
**Nei**
