# Tilstandsrapport

Enebolig

Grensevegen 612 , 2240 MAGNOR

Befaringsdato: 16.03.2026

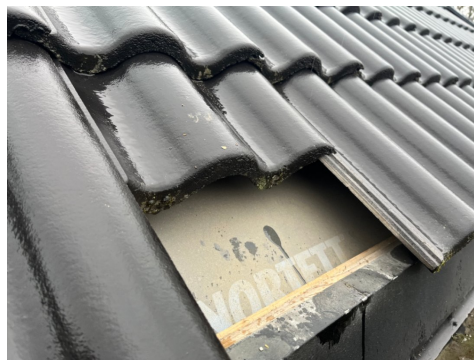
Taktekking av stein og undertaksplater på hoveddel.

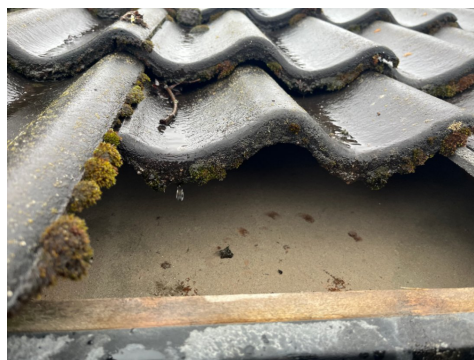
Taktekking av stein og undertaksplater på tilbygg.

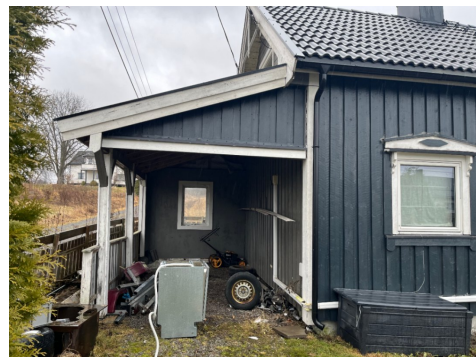
Dersom tiltak ikke gjennomføres, vil det være økt risiko for svekket bæreevne og ytterligere forringelse av konstruksjonen.

Tilliggende carport.

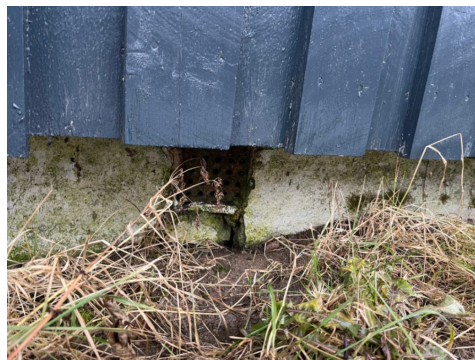
Ventil i grunnmur

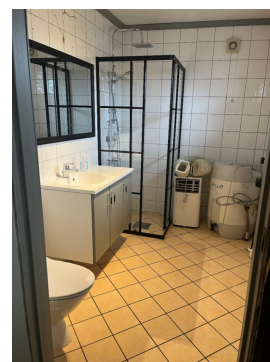
Bad/vaskerom.

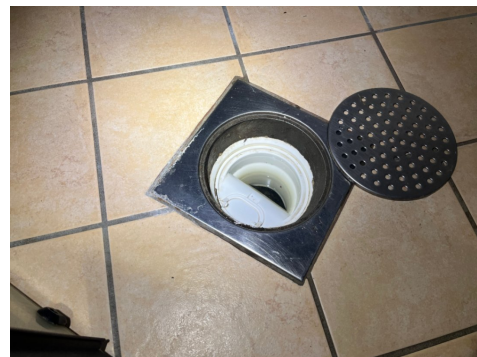
Sluk i dusjsone.

Det bør innhentes dokumentasjon på utført membran og tettesjikt. Manglende dokumentasjon medfører usikkerhet om utførelsen, noe som gir økt risiko for lekkasjer og fuktskader i konstruksjonen.

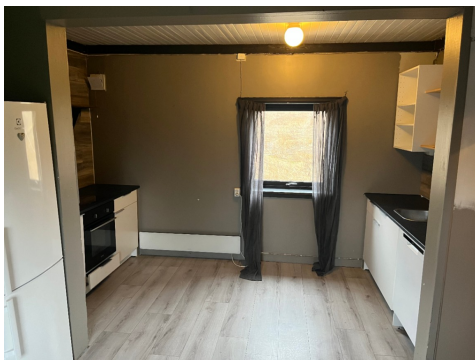
Kjøkkeninnredning med glatte fronter, åpne overskap, laminert benkeplate med nedfelt vaskekum og platetopp, oppvaskmaskin, stekeovn og frittstående kjø- og frysenskap.  
Laminat på gulv og delvis laminat på vegg over kjøkkenbenk.  
Ved fuktsøk ble det registrert normale verdier på utsatte steder.  
Platetopp har slitasje, for øvrig normal bruksslitasje.

Kjøkken.

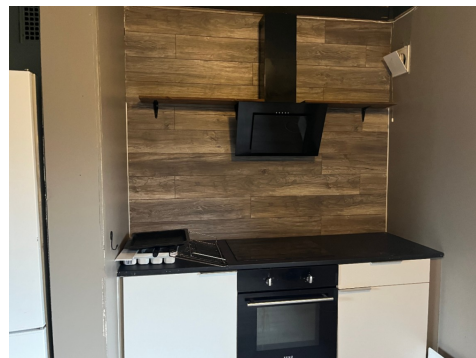
Kjøkkenventilator.

Det bør etableres mekanisk avtrekk fra kokesonen, enten ved tilkobling til kanal ut eller ved dokumentert bruk av kullfilter.  
Manglende avtrekk kan føre til dårlig luftkvalitet, økt fuktbelastning og luktproblemer i boligen.

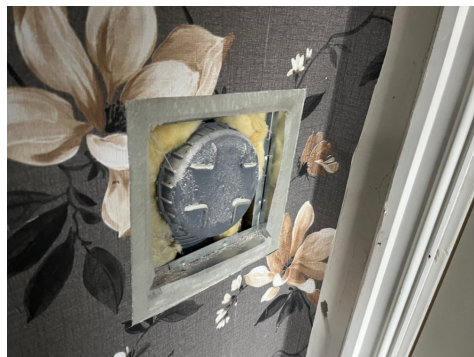
Stakeluke i soveromsvegg.

Det bør undersøkes nærmere om det eksisterer avløpslufting. Lufterledningen for avløpssystemet bør føres til det fri over øverste installasjon der dette er mulig.

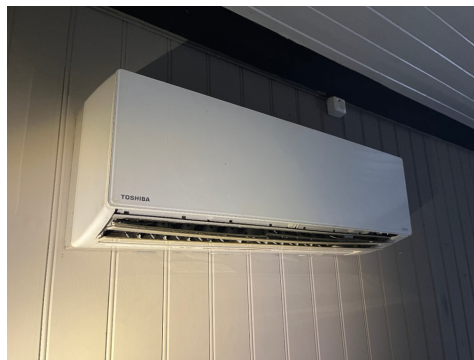
Varmepumpe.

Varmepumpen bør undersøkes av fagperson for å vurdere om reparasjon er mulig, eller om full utskiftning er nødvendig. Konsekvensen av ikke å utbedre varmepumpen er redusert oppvarming, dårligere innelima og økte energikostnader, samt risiko for ytterligere skader på anlegget.

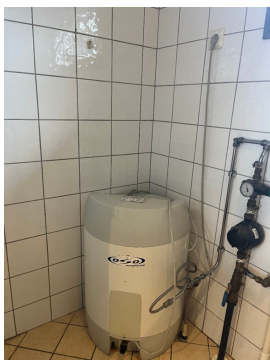
Varmtvannsbereder.

Det bør etableres tilfredsstillende el-tilkobling etter gjeldende forskrift for å redusere risiko for varmegang og brann.

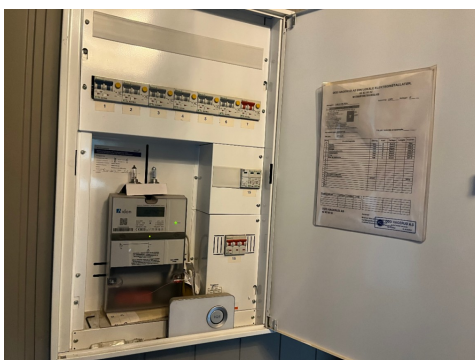
Det bemerkes at undertegnede taksmann ikke er fagmann innen elektro og kontrollen er forenklet og utelukkende på det som er synlig.

Sikringsskap.
