Grensevegen 612, 2240 MAGNOR

**Praktisk enebolig med  
moderniseringsbehov - Peisovn -  
Carport - Inngjerdet, flat hage -  
Uthus - Solrik terrasse**

Befaringsdato: 16.03.2026

# Tilstandsrapport

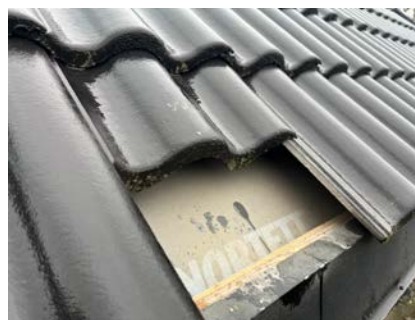
Taktekking av stein og undertaksplater på hoveddel.

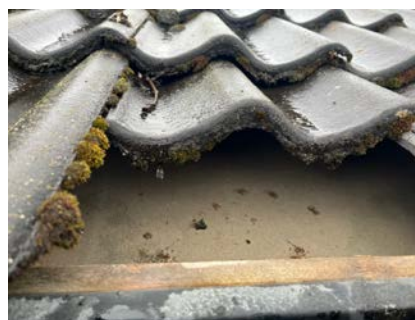
Taktekking av stein og undertaksplater på tilbygg.

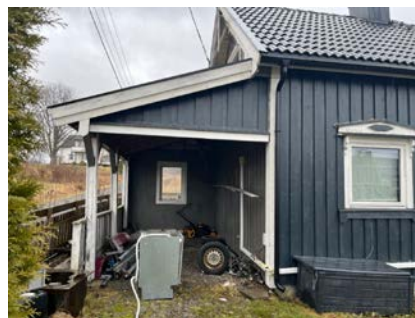
Avvik: Tresøyler og rekkverk har skjevheter og fuktskader, trekledning er ført ned til grunn og har råteskader. Carport har manglende vedlikehold.

Tilliggende carport.

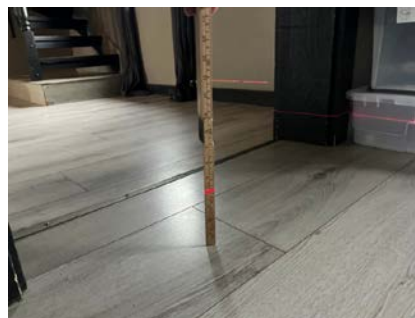
Avvik: Målt høydeforskjell på over 20 mm innenfor en lengde på 2 meter. Tilstandsgrad 3 gis med bakgrunn i standardens krav til godkjente måleavvik. Målt høydeforskjell på over 30 mm gjennom hele rommet. Tilstandsgrad 3 gis med bakgrunn i standardens krav til godkjente måleavvik. Ved målinger ble det registrert større skjevheter på gulv i eldre del, i tilbygg er det mindre skjevheter. 1.etasje er det målt opp til ca. 35 mm høydeforskjell på gulv i stue over en lengde på ca. 2 m og ca. 70 mm over hele rommet. Loftetasje er det målt opp til ca. 15 mm høydeforskjell på gulv, over en lengde på ca. 2 m og ca. 20 mm over hele rommet. Målinger er utført som stikkprøvekontroll og alle rom/gulv er ikke målt.

Måling i åpning til stue viste høydeforskjell på 70 mm.

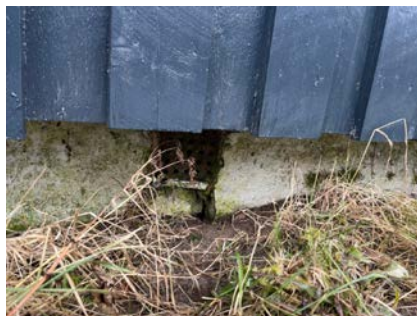
Ventil i grunnmur

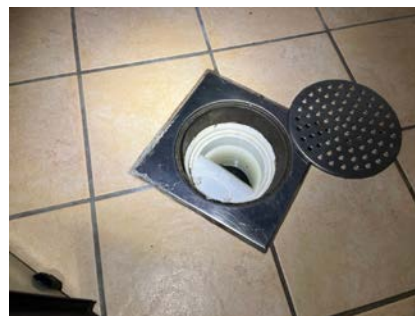
Avvik: Det er påvist at høydeforskjell fra topp slukrist til gulv/synlig topp membran ved dørterskel er mindre enn 25 mm. Det er påvist avvik i fallforhold til sluk i forhold til krav i forskrift på byggetidspunktet. Svertesopp er registrert. Fallforholdene på gulvet er ikke i henhold til kravene som gjaldt på byggetidspunktet. Ved vanntest i dusjsonen ble det påvist at bruksvann rant ut under bunnlisten til dusjveggene. Det er svertesopp i fuger.

Sluk i dusjsone.

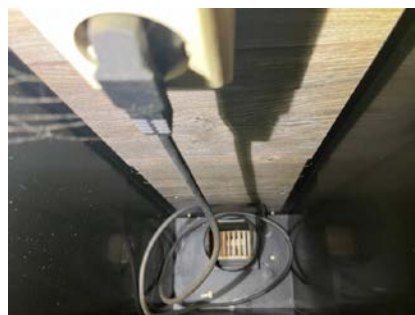
Avvik: Det er manglende forsert mekanisk avtrekk fra kokesone i kjøkkenet. Avtrekkvifte er ikke tilkoblet kanal ut og det er ikke kjent om det er etablert kullfilter.

Bilde ned til ventilator viser at det ikke er montert avtrekkskanal.

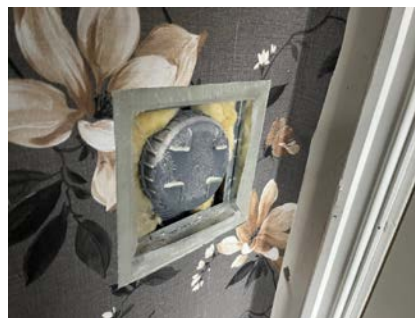
Avvik: Det er ikke påvist tilfredsstillende lufting av avløpsanlegget. Det er ikke observert avløpslufting. Iht. dagens krav skal avløpsinstallasjoner ha minst én lufterledning som er ført til det fri uten vannlås, med mindre det dokumenteres at avløpet kan fungere tilfredsstillende ved bruk av en annen løsning.

Stakeluke i soveromsvegg.

Det bør undersøkes nærmere om det eksisterer avløpslufting. Lufterledningen for avløpssystemet bør føres til det fri over øverste installasjon der dette er mulig.

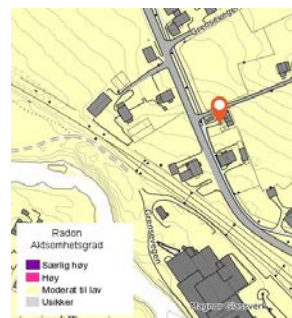
Eiendommen ligger i et område som NVE Radon aktsomhetskart er definert med "moderat til lav" aktsomhetsgrad.

Det bør gjennomføres radonmålinger for å avdekke eventuelle forhøyede radonverdier, da langvarig eksponering for radongass kan medføre alvorlige helseskader.

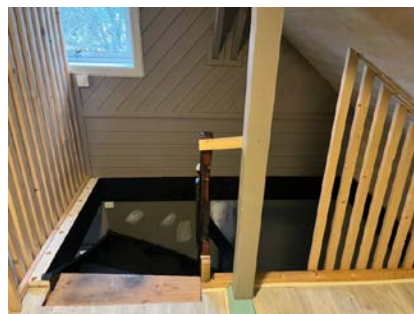
Det er store åpninger i rekkverk.

Det anbefales å minske åpninger i innvendig rekkverk for å hindre barn å sette seg fast, som kan føre til personskader.
