Tilstandsrapport

Tomannsbolig, vertikaldelt

Daneborg 17, 2436 VÅLER I SOLØR

Befaringsdato: 07.09.2024

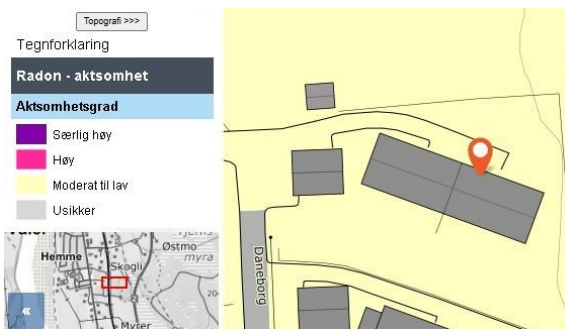
Bygningen ligger i et område som er definert med moderat til lav aktsomhetsgrad i kartet.

- Det bør gjennomføres radonmålinger.

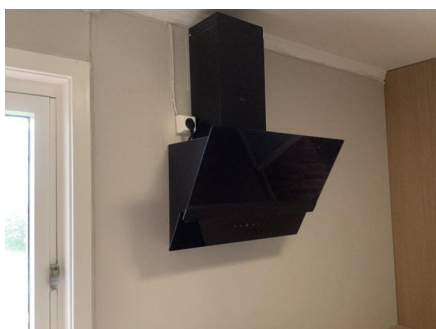
Kjøkkenvifte.

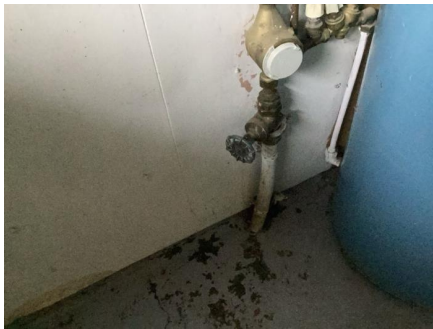
Stoppekran.

- Det er ikke behov for utbedringstiltak.
- Det er ikke behov for utbedringstiltak siden anlegget fungerer i dag, men ut ifra alder kan skader plutselig oppstå på eldre anlegg.
