Daneborg 17, 2436 VÅLER I SOLØR

Nøkkelinformasjon

Befaringsdato: 07.09.2024

Rapportdato: 15.09.2024

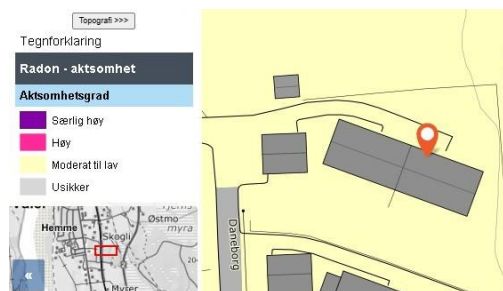
Bygningen ligger i et område som er definert med moderat til lav aksomhetsgrad i kartet.

- Det bør gjennomføres radonmålinger.

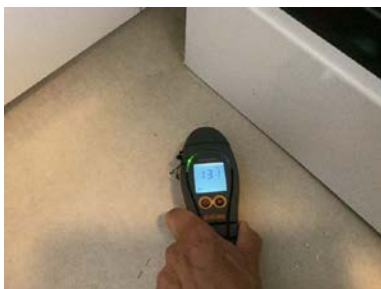
Ved enkle fuktsøk registrerte jeg ingen unormale verdier.

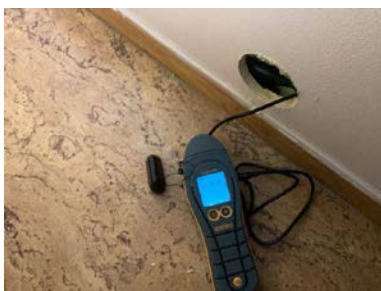
Hulltaking er utført, det ble ikke påvist unormale forhold i området rundt der hulltaking ble utført. Jeg gjør oppmerksom på at dette er en stikkprøve og det kan ikke gis garanti for at det ikke er avvik andre steder i konstruksjonen.

Ved fuktmåling ble det registrert tørre verdier (under 12%).

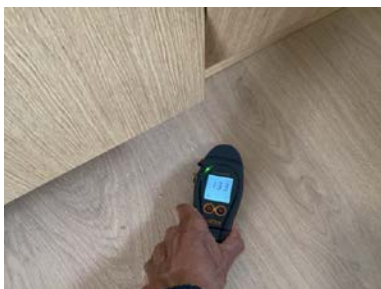
Steketopp, strøm. Komfyr. Kjøleskap/frysenskap. Oppvaskmaskin.

Ved enkle fuktsøk registrerte jeg ingen unormale verdier.

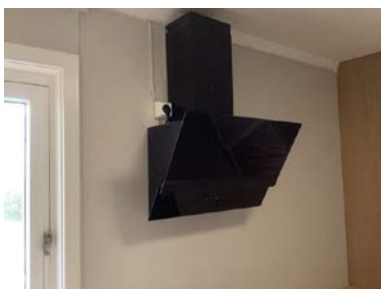
Kjøkkenvifte med avtrekk ut.

Kjøkkenvifte.

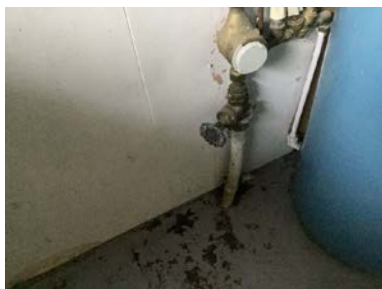
Stoppekran.

- Det er ikke behov for utbedringstiltak.
- Det er ikke behov for utbedringstiltak siden anlegget fungerer i dag, men ut ifra alder kan skader plutselig oppstå på eldre anlegg.

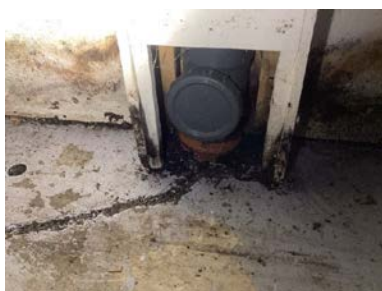
Stakeluke.

- Det er ikke behov for utbedringstiltak siden anlegget fungerer i dag, men ut ifra alder kan skader plutselig oppstå på eldre anlegg.

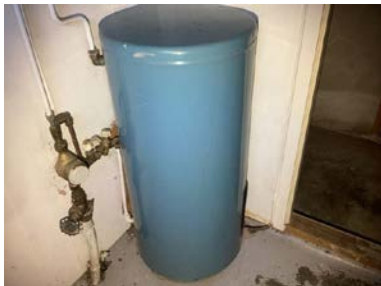
Varmtvannstank.

- Det er ikke behov for utbedringstiltak siden tanken fungerer i dag, men ut ifra alder kan skader plutselig oppstå på eldre tanker.
