Salgsobjekt: Andelsleilighet

LILLE TØYEN HAGEBY - Lyst townhouse over fire plan med direkte utgang til herlige uteområder

Oppsummering av avvik

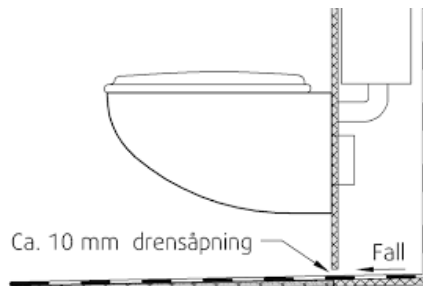
Det skal gjøres kontroll av innbygget klosett-sisterner og mulighet for synliggjøring av evt. lekkasjevann.

Prinsippet er at lekkasjevann fra vann-installasjoner, i dette tilfellet klosett-sisternen, skal synliggjøres ved en evt. lekkasje.

Konsekvens: Evt. mindre lekkasjer fra innbygget sisterner, er ikke sikkert vil bli oppdaget.

Avrenningsspalte under klosett

Korrekt måte å bygge en innkassing, med gulv i samme høyde som i badet for øvrig.
