Tilstandsrapport

Vertikal tomannsbolig

Idrettsveien 16 , 1920 SØRUMSAND

Befaringsdato: 14.04.2026

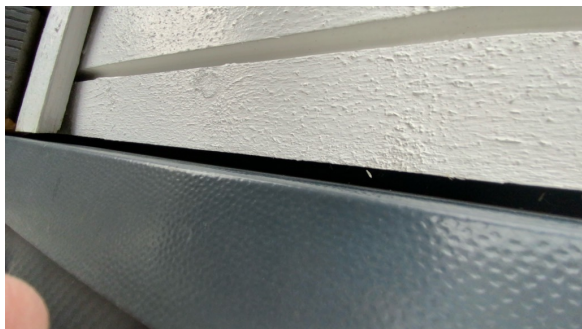
Vurdering av avvik:

- Uten tilstrekkelig lufting bak bordkledningen kan fuktighet som trenger inn bak bordene eller gjennom veggene innenfra ikke tørke opp. Dette skaper ideelle forhold for råtesopp og muggvekst.
- Det bør foretas tiltak for å bedre lufting av kledningen.

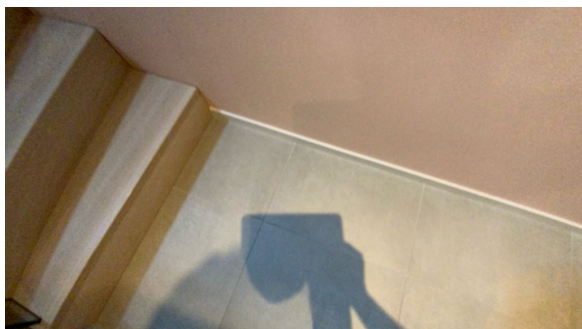
TG1 Etasjeskille/gulv mot grunn

Underetasje. Gulvet har parkett. Veggene har flater. Hulltaking er foretatt og det er påvist avvik i konstruksjonen. RF 28%.

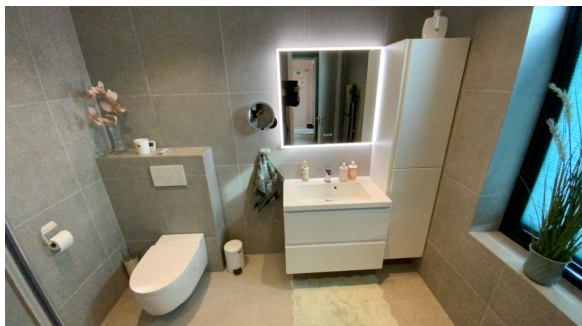
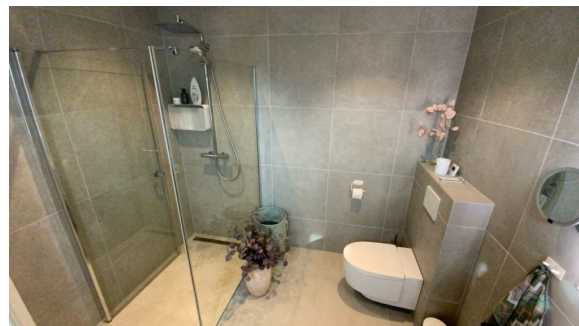
1.ETASJE > BAD TIL SOVEROM

Konsekvens/tiltak

- Selv om bom eller hull lyd ikke alltid er et umiddelbart problem, bør det overvåkes nøye før eventuell utvikling i sprekker i flisfuger e.l. oppstår. Dette må en foreta tiltak for, for å begrense utviklingen.

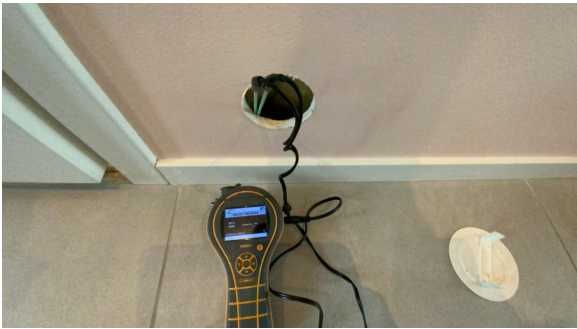
2.ETASJE > BAD

- Det er påvist at noen fliser har bom (hulrom under).
- Det er påvist avvik i fallforhold til sluk i forhold til krav i forskrift på byggetidspunktet.

- Selv om bom eller hullyd ikke alltid er et umiddelbart problem, bør det overvåkes nøye før eventuell utvikling i sprekker i flisfuger e.l. oppstår. Dette må en foreta tiltak for, for å begrense utviklingen.
- Til tross for avviket i fall/høydeforskjell til sluk, vil gulvet fortsatt kunne lede vann mot sluket, men med redusert effektivitet. Dette kan potensielt øke risikoen for vannansamling i enkelte områder av badet.

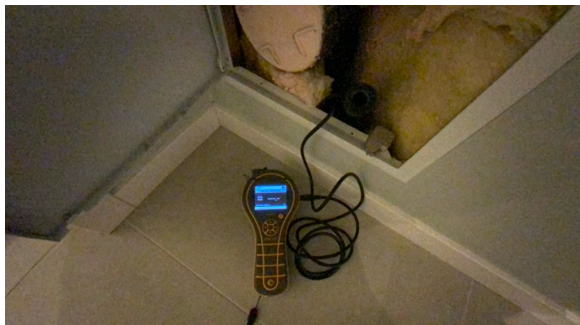
UNDERETASJE HYBEL > BAD

- Selv om bom eller hull lyd ikke alltid er et umiddelbart problem, bør det overvåkes nøye før eventuell utvikling i sprekker i flisfuger e.l. oppstår. Dette må en foreta tiltak for, for å begrense utviklingen.

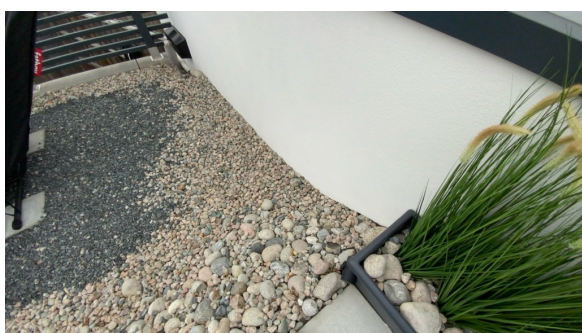
- Det bør foretas terrengjusteringer.

Utbedre terrenget slik at grunnmursplasten med klemlist føres over terreng. Når grunnmursplasten ligger under terreng, utsettes grunnmuren for økt fuktbelastning, noe som kan føre til fuktinntrengning i muren innvendig.
