Orreveien 3B, 1870 ØRJE

**Ørje - 1/2 - part av vertikaldelt to-mannsbolig. Innholdsrik bolig m bl.a 4 soverom. Garasje.**

# Tilstandsrapport

Befaringsdato: 04.12.2024

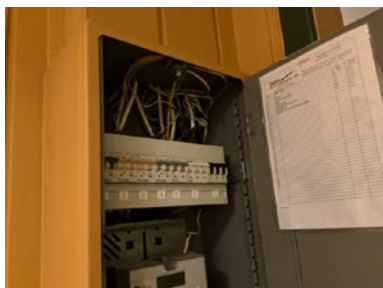
Ja - Det foreligger ikke dokumentasjon på alle arbeider som er utført på det elektriske anlegget. På grunn av manglende dokumentasjon anbefaler takstmannen at det gjennomføres en utvidet el-kontroll for å sikre at anlegget er i forskriftsmessig stand og oppfyller gjeldende sikkerhetskrav. Dette vil bidra til å avdekke eventuelle skjulte feil eller mangler.
