Tilstandsrapport

Tomannsbolig

Brinken 36 A, 4630 KRISTIANSAND S

Rapportdato: 06.05.2026

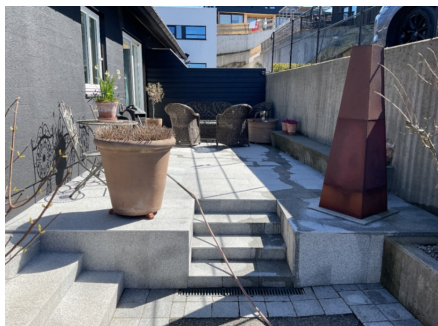
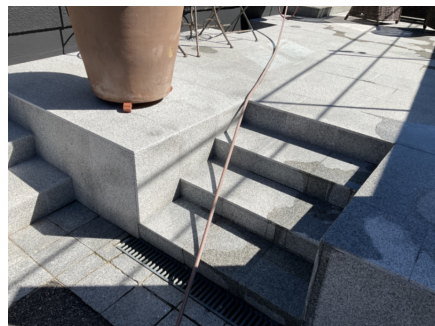
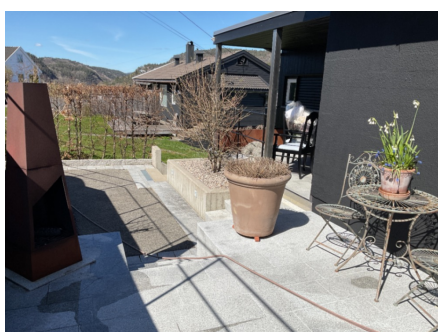
TG 1 Utvendige trapper

Trappen er støpt som en monolittisk armert betongkonstruksjon med faste trinn og vanger. Overflaten fremstår som synlig betong.

Mangler rekkverk og håndløper, noe som gir redusert personsikkerhet ved bruk. Trappen har et enkelt og funksjonelt uttrykk. Manglende rekkverk er kommentert under Kontrollpunkt for HMS

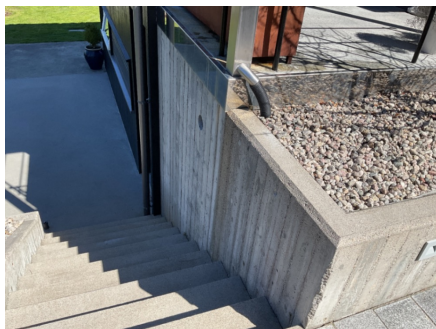
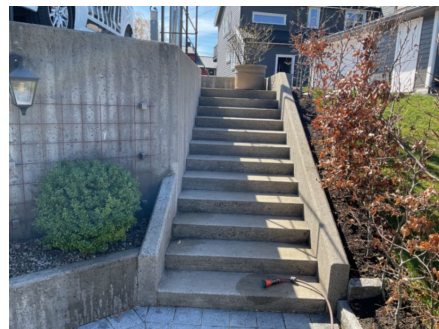
Det er etablert flere betongmurer i hageområdet for å opparbeide nivåforskjeller, samt i tilknytning til trapper og blomsterbed. Murene fremstår som pent utført og har en funksjonell og helhetlig utforming i uteområdet. Det er ikke registrert synlige tegn til skader, sprekker eller setninger i konstruksjonene på befaringstidspunktet.

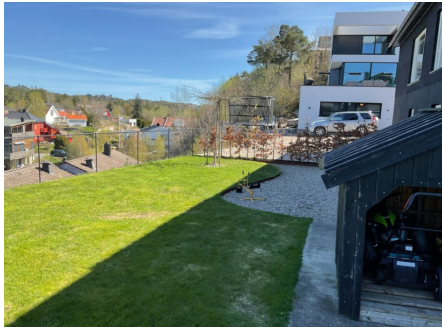
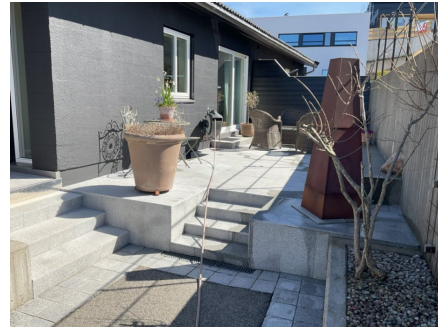
! TG 0 Terrengforhold

Eiendommen har et enkelt opparbeidet hageanlegg bestående av asfaltert parkeringsplass og noe enkel beplantning. Området er delvis avgrenset med gjerde i flettverk.

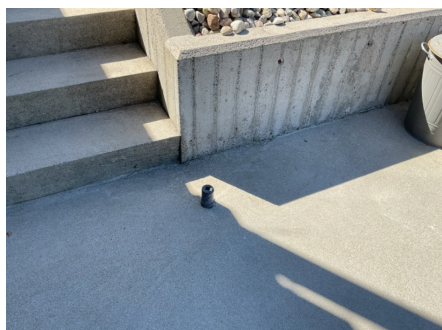
! TG 1 Utvendige vann- og avløpsledninger

Årstall: 2009
