Oppgradert og pen vertikaldelt tomannsbolig beliggende i ettertraktet boligområde! Svært solrikt

Tilstandsrapport

Befaringsdato: 28.04.2026

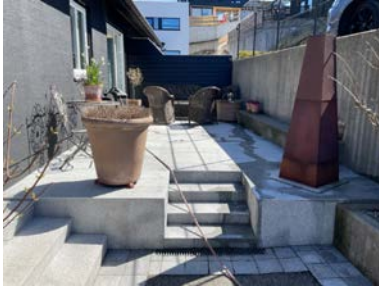
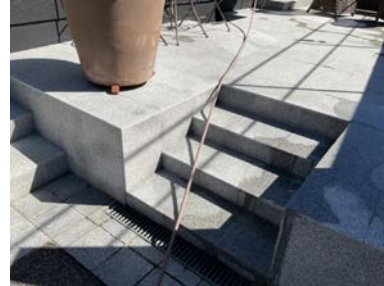
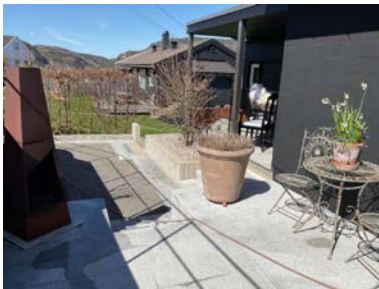
TG 1 Utvendige trapper

Trappen er støpt som en monolitisk armert betongkonstruksjon med faste trinn og vanger. Overflaten fremstår som synlig betong.

Mangler rekkverk og håndløper, noe som gir redusert personsikkerhet ved bruk. Trappen har et enkelt og funksjonelt uttrykk. Manglende rekkverk er kommentert under Kontrollpunkt for HMS

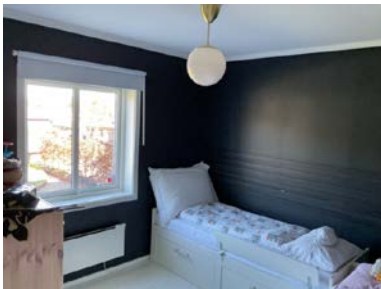
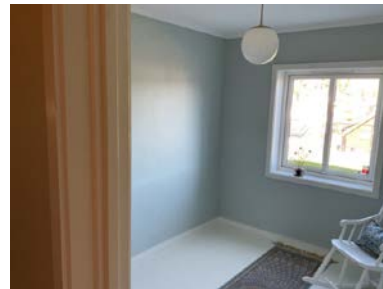
TG 1 Etasjeskille/gulv mot grunn

Støpt betonggulv mellom grunnmur av lettlinkeblokker med furugulv, belegg og parkett på overflater i tørre rom, belegg i gang og flis på våtrom. Bjelkelag av tre mellom etasjene. Det er registrert 8mm avvik på horisontalt målinger ut topp av trapp og ut i stue.

Ved bruk av laser er det ved stikkprøve registrert 12mm over hele rommet. Målt med laser og rettholdt med målekile

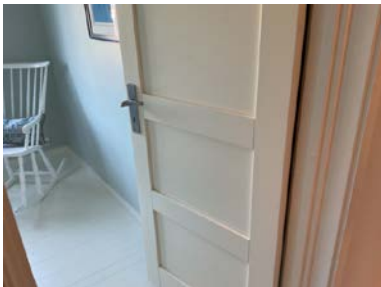
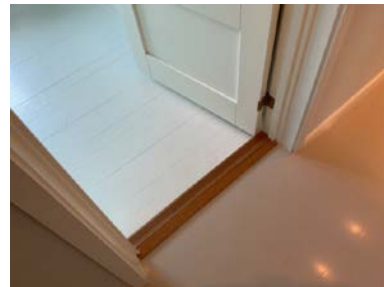
TG 2 Innvendige dører - 1

- Enkelte av innvendige dører har en del slitasje.
- Det er avvik:

Det er registrert skade på overflaten av den innvendige døren mot bad, i form av riper, merker/avflassing av maling.

Skaden har i hovedsak estetisk betydning og påvirker ikke funksjonen, men det kan være behov for overflatebehandling eller utskifting ved videre slitasje.

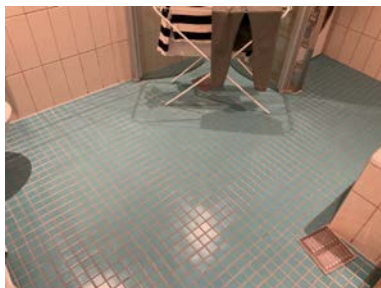
KJELLER > BAD

- Det er påvist at flisfuger har riss/sprekker.

På befaringstidspunktet ble det registrert forhøyede fuktverdier ved bruk av Protimeter Fuktsøk på overflater i dusjsonen, fra blandebatteri og ned til gulv. Fuktverdiene avtok gradvis utover, og ca. 100 cm utenfor dusjveggene ble det ikke registrert tilsvarende forhøyede verdier. Målingene i dusjsonen var betydelig høyere i nedre sjikt sammenlignet med øvrige overflater på badet. Eier opplyser at dusjen var i bruk like før befaringstidspunktet, noe som kan ha påvirket måleresultatene.

Det er registrert avskalling av fugemasse i dusjsonen, samt mindre riss i glasuren på flere fliser i våtrommet. Rissene er begrensede, men visuelt synlige. Skader i fuger og overflatebehandling kan redusere flisenes beskyttelse mot fuktinntrenging til bakenforliggende sjikt, og kan på sikt medføre risiko for fuktopptak i underliggende konstruksjon. Utbedring anbefales for å sikre tett overflate og redusere risiko for videre forringelse i våtsonen.

Avskalling av flisens overflate i dusjsone kan føre til at vann trenger inn bak flisene. Dette øker risikoen for fuktskader i underlaget, inkludert svikt i membranen dersom den er skadet eller mangelfull, risiko for at fliser løsner eller sprekker ytterligere og redusert levetid på våtrommet og behov for kostbare reparasjoner eller full rehabilitering.

- Fuger bør skiftes ut.
- Slike riss/sprekker kan indikere bakenforliggende fuktskader, og konstruksjonen bør observeres jevnlig for å vurdere utvikling.

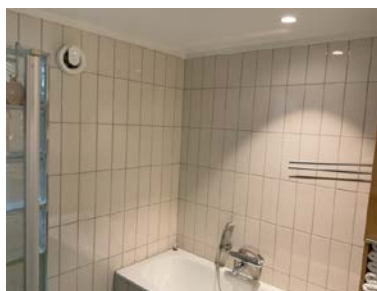
KJELLER > BAD

! TG 0 Tilliggende konstruksjoner våtrom

Målt med Protimeter med Pigg i bunnsvill uten forhøyet fuktverdier i trevirke.

Visuelt kontrollert med lommelykt uten videre symptomer på lekkasje fra våtrom

Hulltaking er fortsatt fra tilstøtende rom. Hulltaking er ingen garanti for at det ikke er fukt eller svikt i konstruksjon, men det er en indikasjon på at det fremstår normalt i området der hvor hulltaking er utført.

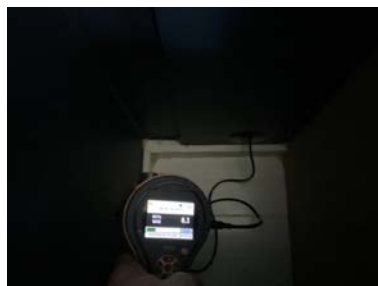
1. ETASJE > STUE/KJØKKEN

Kjøkkeninnredning fra annerkjent leverandør, Strai Kjøkken AS med slette fronter i malt utførelse. Innredningen fremstår som funksjonell og har normal bruksslitasje. Det er ikke registrert løse deler eller synlige skader ved befarings. Det er ikke montert komfyrvakt på kjøkkenet.

Det er registrert at det ikke er montert vannføler med automatisk, magnetisk avstenging for å detektere og stoppe vann ved eventuell lekkasje. Manglende lekkasjesikring medfører økt risiko for vannskader ved rørbrudd eller lekkasje fra vanntilkoblede installasjoner, spesielt i rom uten sluk. Dette er et avvik fra anbefalingene i Byggebransjens våtromsnorm (BVN) og SINTEF's anbefalinger for lekkasjesikring i boliger.

- Det er påvist skader på overflater/kjøkkeninnredning utover normal slitasjegrad.

Manglende vannføler for magnetisk avstengning av vanntilførelse ved eventuell lekkasje

Kjøkkenoverflatene har synlige merker, riper og områder med avskalling av maling. Skadene er estetiske og påvirker ikke funksjonaliteten, men kan gi et nedslitt inntrykk.

Fravær av vannføler med avstenging innebærer at eventuelle lekkasjer ikke oppdages eller stanses automatisk. Dette øker risikoen for omfattende vannskader, særlig dersom lekkasje oppstår når boligen står uten tilsyn. En vannføler med automatisk avstenging vil kunne redusere skadeomfanget betydelig ved slike hendelser.

Det anbefales å installere lekkasjesikringssystem med vannføler og automatisk avstengningsventil, spesielt på kjøkken og andre rom uten sluk, for å redusere risiko for vannskader og oppfylle krav fra forsikringsselskap og anbefalte bransjenormer.

Det anbefales overflatebehandling for å forbedre utseendet og forhindre ytterligere skade.

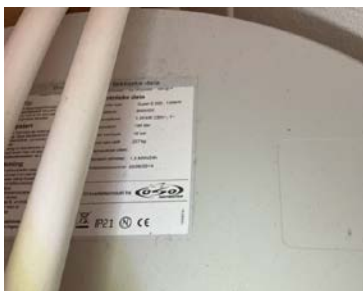
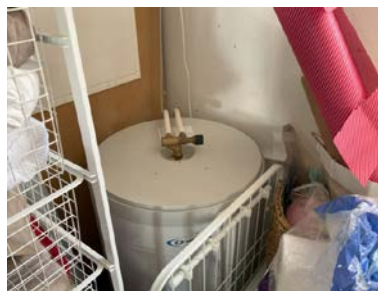
- Det er ikke påvist tilfredsstillende el-tilkobling av varmtvannstank iht. gjeldende forskrift.
- Det er avvik:

Konsekvens er varmgang i stikkontakt. Stikkontakt/plugg bør jevnlig kontrolleres for varmgang/svimerker.

Ved lekkasje vil vann ikke ledes til sluk, og kan derfor spre seg fritt i rommet og videre til tilstøtende konstruksjoner. Dette kan medføre omfattende vannskader i gulv, vegger og eventuelle underliggende etasjer før lekkasjen oppdages. Manglende automatisk vannstoppeventil reduserer også sikkerheten ved små, skjulte lekkasjer over tid. Tilstanden innebærer dermed økt risiko for følgeskader og høyere skadeomfang ved vannlekkasje.
