Bakkemoen 69, 4735 EVJE

**Renoveringsobjekt med flott  
beliggenhet. Tomt på 2,8 mål.  
Vannlinje**

Befaringsdato: 11.03.2025    Rapportdato: 13.03.2025    Oppdragsnr.: 20127-1801    Referansenummer: HU7671  
Autorisert foretak: Takstingeniør/Byggm. Torleif Fjellestad    Sertifisert Takstingeniør: Torleif Fjellestad    Vår ref: Bernarda Skalski

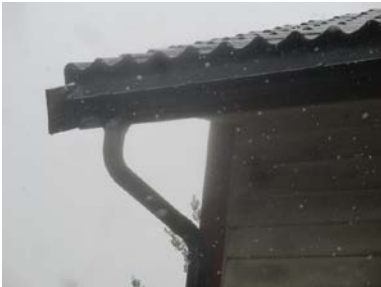
Nyere takrenner med tilhørende deler av stål.

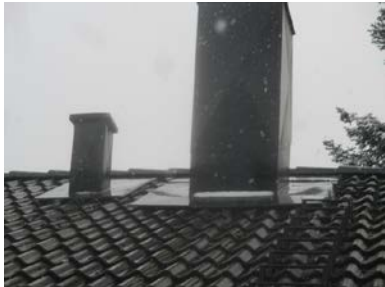
Pipe og luftehatt er helbeslått over tak

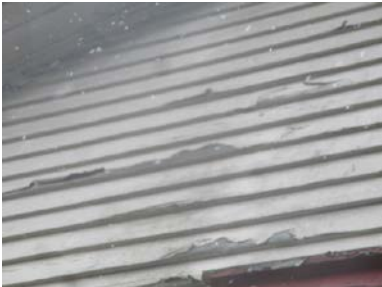
- Det er ingen eller liten lufting i nedre kant av kledning mot grunnmur.
- Det er påvist betydelige råteskader i bordkledningen.

Slitt gavlvegg og maling har løsnet.

- Råteskadet trekledning må skiftes ut.
- Det bør foretas tiltak for å bedre lufting av kledningen.

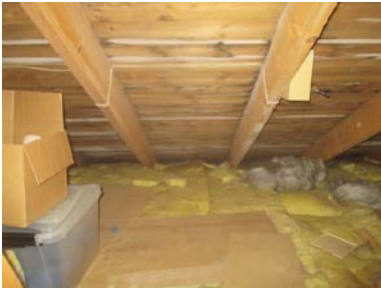
Bør åpnes opp for mer tilgang på luft i fra gesimser.

Bør åpnes opp ute i mot gesimsen der isolasjonen ligger helt opp til undertaket. Dette vil forbedre luftsirkulasjonen betraktelig

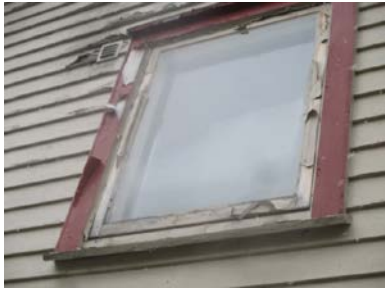
- Det er påvist noen glassruter som er punktert eller sprukne.
- Det er påvist tegn på innvendig kondensering av enkelte vindusglass.
- Karmene i vinduer er slitte og det er sprekker i treverket.

Maling har løsnet på flere vinduer.

- Det bør gjøres tiltak for å bedre ventilering av rommet.
- Kondensering på enkelte glass har medført fuktskader i treverk som kan medføre utskiftningsbehov av enkelte vinduer.
- Det må foretas lokal utbedring.
- Vinduer med punkterte/sprukne glass må påregnes skiftes ut, enten hele vinduet eller kun selve glassene.

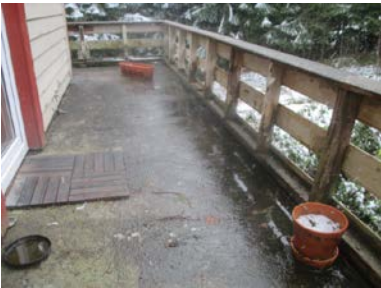
Veranda på enden av bygget.

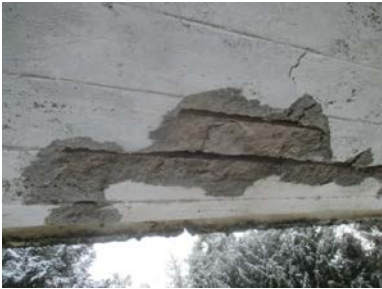
Rekkverket er slitt/skadet og har lav høyde. Har vært noe utsprengning av betong på undersiden som gjør at armeringsjern er blitt synlige.

Synlig armeringsjern på undersiden av dekke.

Nytt høyere rekkverk bør opprettes med tanke på sikkerhet og det bør pusses igjen på undersiden der armeringsjern er synlige.

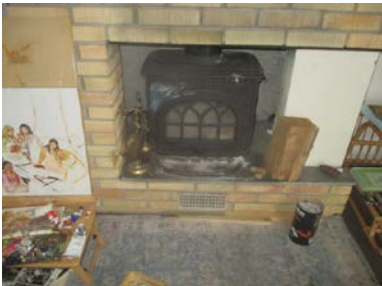
Vedovn er plassert i åpen peis i kjellerstue.

Ildfast plate må monteres foran vedovn i kjellerstue. (TG:3)

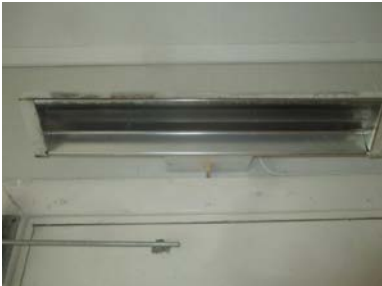
Eldre sråleovn som varmekilde.

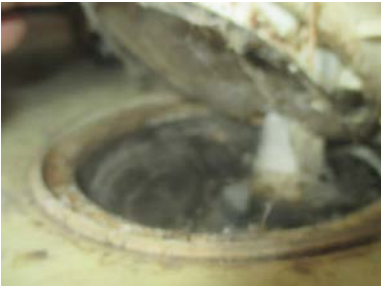
Eldre slitte overflater og gulvet vil ikkje kunne holde tett ved en lekkasje og dermed følgeskader.

Sluk under dusjkabinett

- Våtrommet må totalrenoveres. Alle forhold med tettesjikt, våtsone, sluk m.m. må dokumenteres.

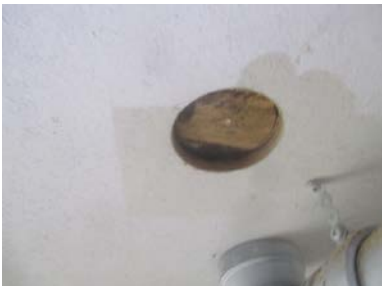
Hulltaking er foretatt i underliggende himling på vaskerommet, uten å påvise unormale forhold. Måleresultat: 8,3 vektprosent.

Hulltaking i himling på vaskerommet

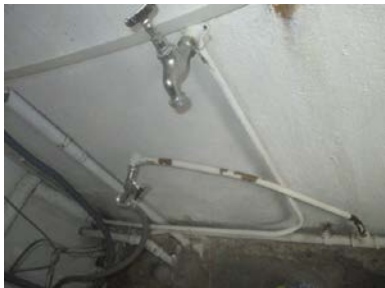
Eldre slitt vvs opplegg

- Våtrommet må totalrenoveres. Alle forhold med tettesjikt, våtsone, sluk m.m. må dokumenteres.

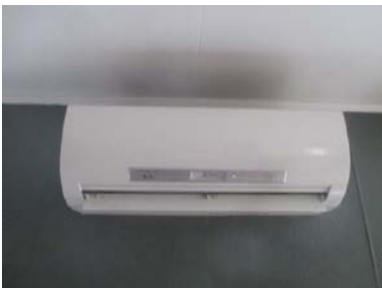
Varmepumpe i stue

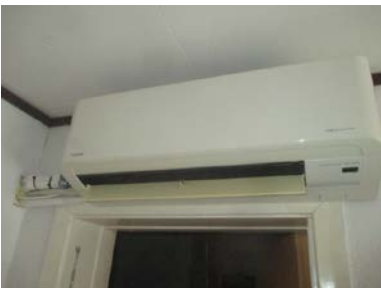
Varmepumpe i kjellerstue

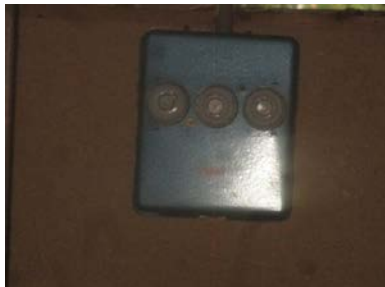
Sikringsskapet er plassert i gangen hovedetasjen og har skrusikringer med merkede kurser. Det meste av anlegget er i fra byggeåret og har ingen åpenbare synlige skader/feil.

Inntakssikringer på kaldtloftet

- Foreta en helhetsvurdering av det elektriske anlegget, dets alder, allmenne tilstand og fare for liv og helse. Bør det elektriske anlegget ha en utvidet el-kontroll?  
**Ja En gjennomgang av eldre anlegg av fagfolk ved jevne mellomrom anbefales.**

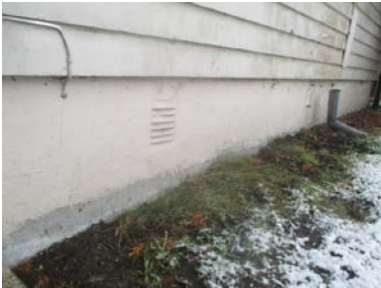
Bygningen har betonggrunnmur og antar at det er støpte stripefundamenter under grunnmur som var mest vanlig i denne byggeperioden.

Deler av grunnmur.
