# Tilstandsrapport

Enebolig

Rogneveien 4, 1940 BJØRKELANGEN

Befaringsdato: 02.10.2025

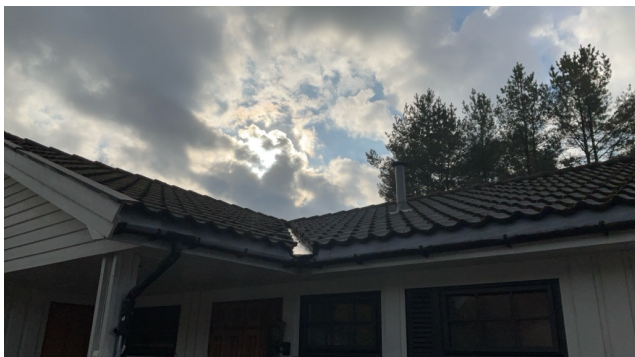
## ! TG 2 Veggkonstruksjon

- Det er ingen eller liten lufting i nedre kant av kledning mot grunnmur.
- Det er påvist spredte råteskader i bordkledningen.
- Det er værslitt/oppsprukket trevirke/trepaneler.

- Råteskadet trekledning må skiftes ut.
- Det bør foretas tiltak for å bedre lufting av kledningen.
- Lokal utbedring/utskiftning bør utføres.

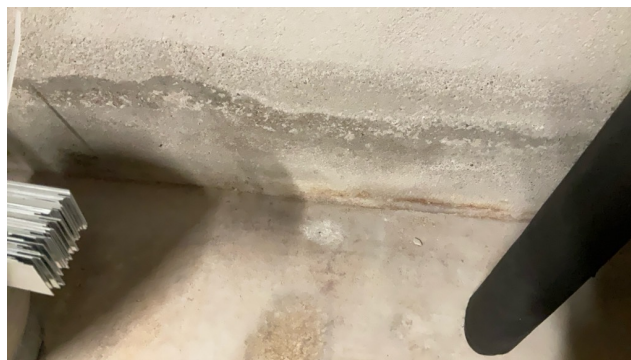
## ! TG 1 Rom Under Terreng - 2

Iht. forskrift til avhendingsloven ble det foretatt hulltaking ett sted i kjelleretasje.

På generelt grunnlag bemerkes det at innredning av kjelleretasje/rom under terreng er risikokonstruksjon med tanke på fukskader.

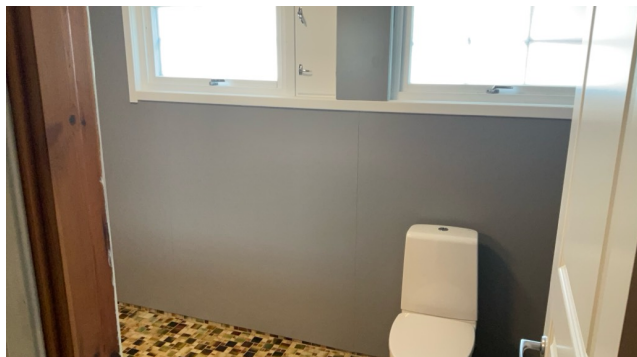
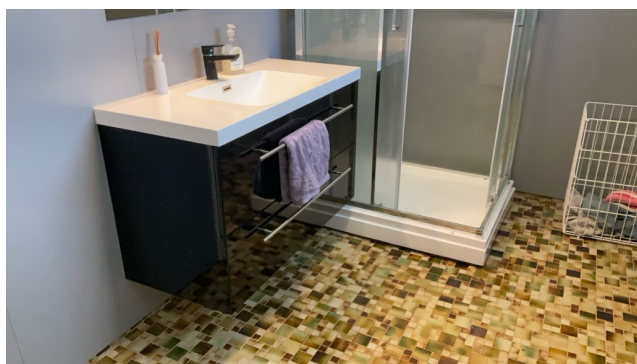
### ! TG 0 Tilliggende konstruksjoner våtrom

Hulltaking er foretatt uten å påvise unormale forhold.  
Hulltaking ble foretatt i himlingen i kjeller under baderommet.  
Det ble målt med stikkelektroder i treverket og det ble gjort visuell inspeksjon.  
Det ble ved målinger og visuell inspeksjon ikke påvist tegn på fuktskader.

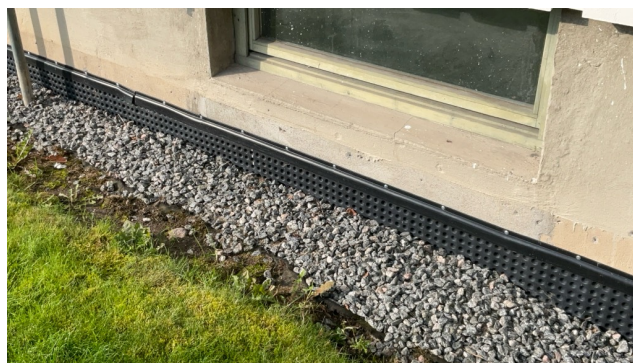
## ! TG 1 Grunnmur og fundamenter

Bygningen har grunnmur i lettklinkerblokker.
