Rogneveien 4, 1940 BJØRKELANGEN

**Innholdsrik og familievennlig  
enebolig med garasje. Stor, lun  
terrasse og fin hage. Meget  
sentralt og barnevennlig.**

Befaringsdato: 02.10.2025

Rapportdato: 06.10.2025

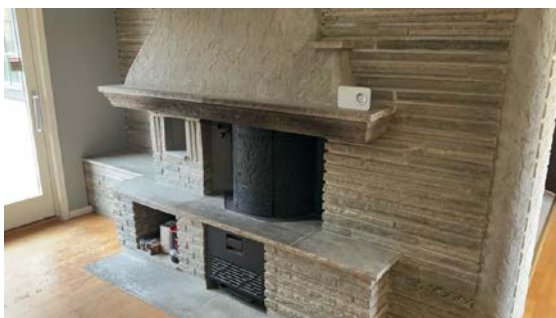
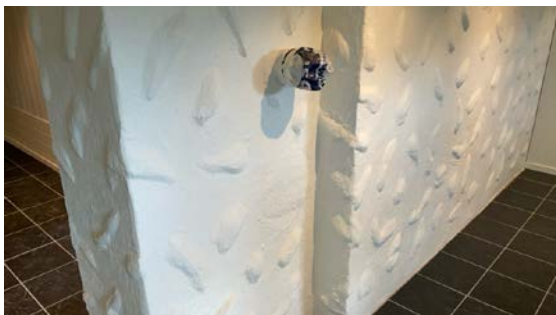
## TO 2 Rom Under Terreng

- Det er påvist indikasjoner på noe fuktgjennomtrenging i kjellergulv.
- Det er påvist indikasjoner på noe fuktgjennomtrenging inn i kjellermur.

Med overflatesøk med fuktindikator Protimeter MMS ble det påvist forhøyede fuktverdier stedvis nederst på grunnmur og stedvis i betonggulv i kjelleretasje.

Grunnmur og betonggulv mot grunn på bygninger fra denne byggetiden er normalt ikke fuktsikret og kapilærsug av fukt kan forekomme.

Grunnmur fra denne byggetiden er normalt ikke isolert og det kan dermed dannes kondenspunkt i muren som igjen kan føre til fuktighet og fuktskader.

Det må gjøres tiltak med fuktsikring av kjelleretasjen for å lukke avviket.

Det må gjøres tiltak med utvendig isolering for å hindre kondensdannelse i grunnmuren.

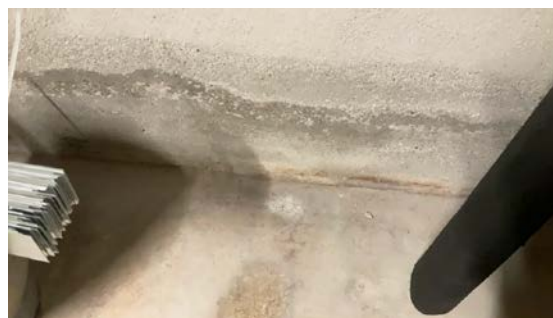
## TO 1 Rom Under Terreng - 2

Det ble målt relativ luftfuktighet i vegg og det ble gjort visuell inspeksjon.

Det ble ved målinger og visuell inspeksjon ikke påvist tegn på fuktskader. Iht. forskrift til avhendingsloven ble det foretatt hulltaking ett sted i kjelleretasje.

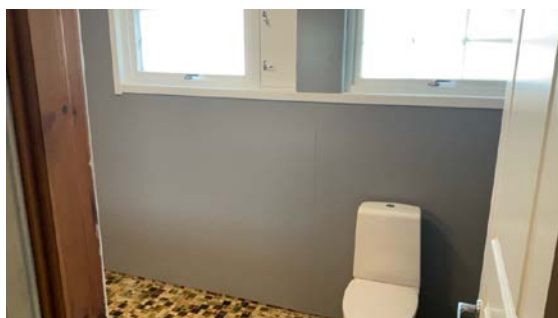
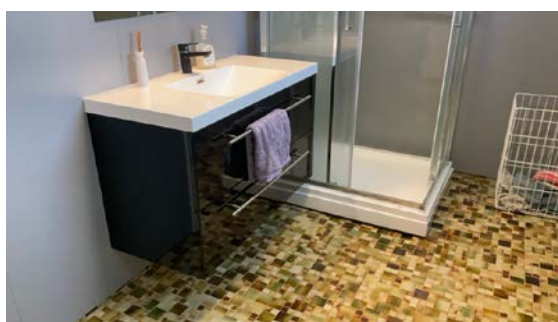
## 1. ETASJE > BAD/WC

### TG 0 Tilliggende konstruksjoner våtrom

Hulltaking er foretatt uten å påvise unormale forhold.  
Hulltaking ble foretatt i himlingen i kjeller under baderommet.  
Det ble målt med stikkelektroder i treverket og det ble gjort visuell inspeksjon.  
Det ble ved målinger og visuell inspeksjon ikke påvist tegn på fuktskader.

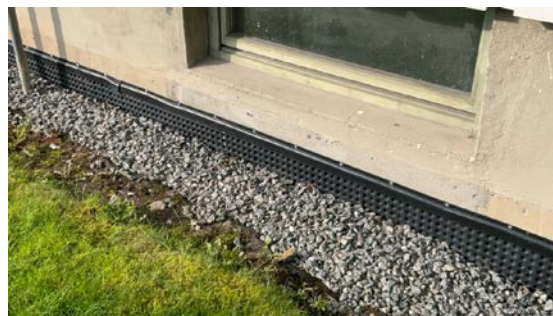
## ! TG 1 Grunnmur og fundamenter

Bygningen har grunnmur i lettklinkerblokker.
