# Tilstandsrapport

Enebolig

Sjøvegen 628, 7624 EKNE

Befaringsdato: 27.03.2025

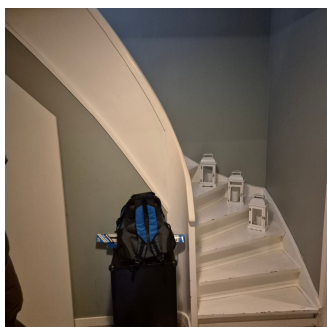
## Innvendige trapper - 2

Trapp mellom 1. og 2. etasje er en svingtrapp med lukkede stusstrinn.

Rekkverk bør utbedres for å ivareta dagens sikkerhetskrav.

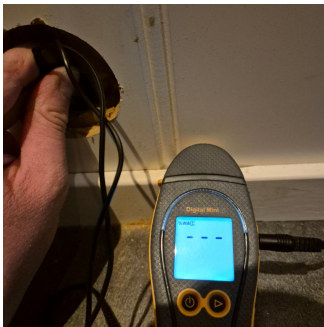
Hulltaking er foretatt uten å påvise unormale forhold.

Det bemerkes at hulltaking ikke er foretatt mot dusjsone, da denne er tilstøtende yttervegger.

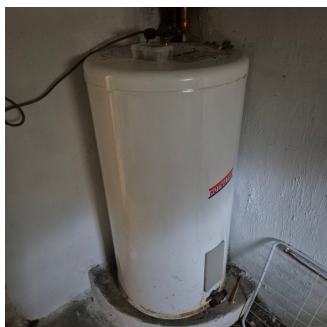
- Det er ikke behov for utbedringstiltak siden tanken fungerer i dag, men ut ifra alder kan skader plutselig oppstå på eldre tanker.

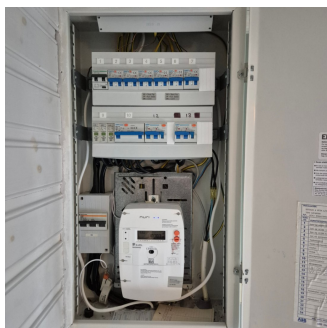
**Ja Det er gjennomført el-tilsyn (DLE) 08.11.2022. Dokumentert lukking av avvik inkl. rehabilitering av sikringsskap utført av Elman 01.03.2023. Utvidet el-kontroll anbefales med bakgrunn i anleggets alder.**
