# Tilstandsrapport

Enebolig

Fjellveien 2 , 1963 FOSSER

Befaringsdato: 16.02.2026

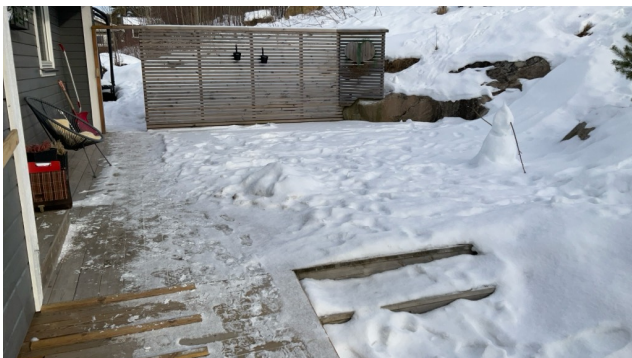
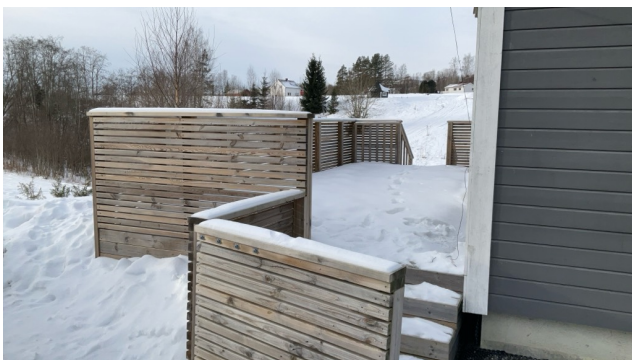
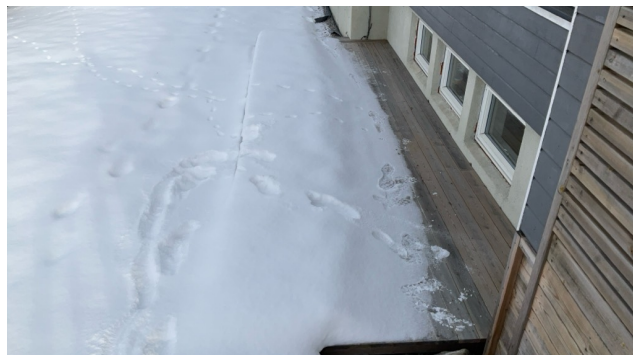
- Det bør foretas nærmere undersøkelser av balkong/terrasser når den er snøfri.

Det bør foretas nærmere undersøkelser av terrasse når den er snøfri, da skjulte skader eller mangler ikke kan utelukkes. Manglende vurdering kan medføre at eventuelle feil eller skader ikke oppdages og utbedres i tide, noe som kan føre til økte kostnader eller redusert sikkerhet.

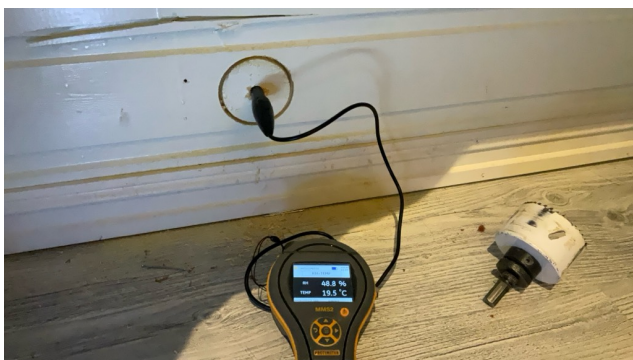
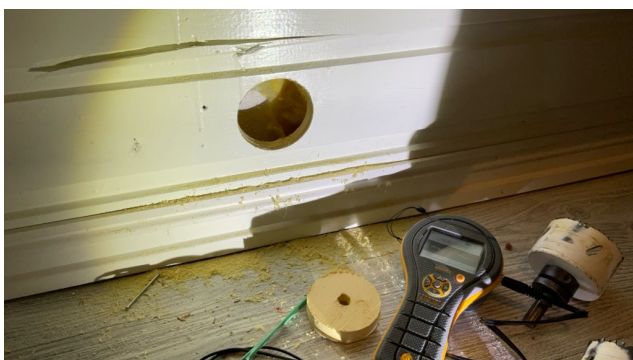
Bod mot syd/øst i kjeller har laminatgulv og veggene har trepanel. Hulltaking er foretatt uten å påvise unormale forhold.

Det ble målt relativ luftfuktighet i vegg, det ble målt med stikkelektroder og det ble gjort visuell inspeksjon. Relativ luftfuktighet ble målt til ca. 48% og målinger med stikkelektroder viste 14% vektprosent i treverket, som er normalt. På generelt grunnlag bemerkes det at innredning av kjelleretasje/rom under terreng er risikokonstruksjon med tanke på fuktskader. Iht. forskrift til avhendingsloven ble det foretatt hulltaking ett sted i kjelleretasjen.

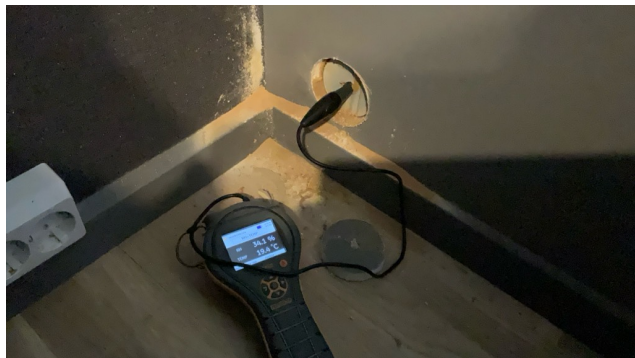
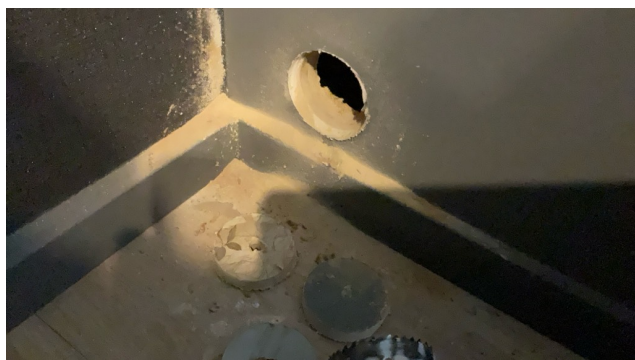
KJELLERETASJE > VASKEROM

Vaskerom.  
Deler av vaskerommet er oppusset i senere tid med bla. gulvbelegg og innredninger.  
Det er noe gjenstående arbeider på vaskerommet.

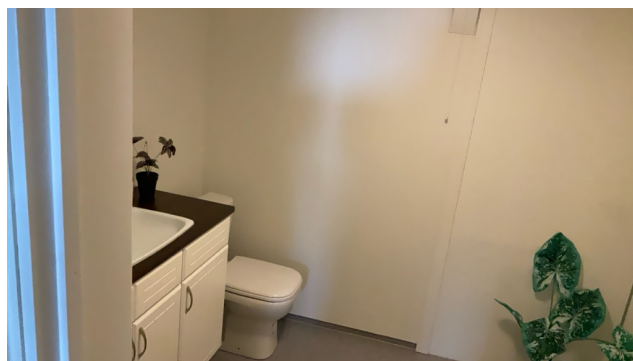
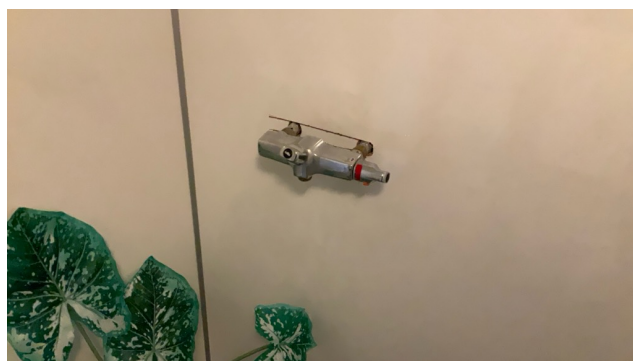
Toalettet må tilkobles vann.

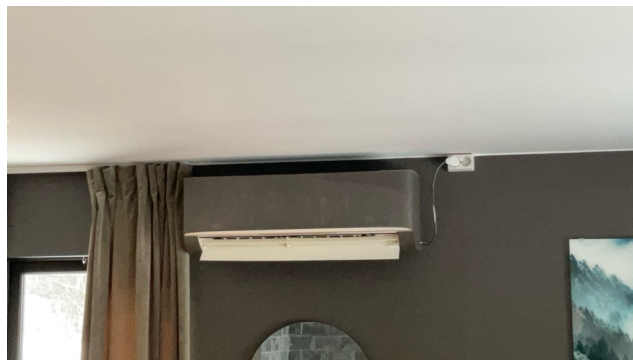
Det er installert luft til luftvarmepumpe i 1. etasje. Varmepumpen ble installert i 2021.

Varmepumpens tilstand er ikke vurdert, men den var i normal drift på befaringsdagen.
