Fjellveien 2, 1963 FOSSER

**Fin enebolig med gode uteplasser  
og «observatorium» i hagen.  
Pent kjøkken og stort bad.  
Garasje med bod/snekkerbod.**

# Tilstandsrapport

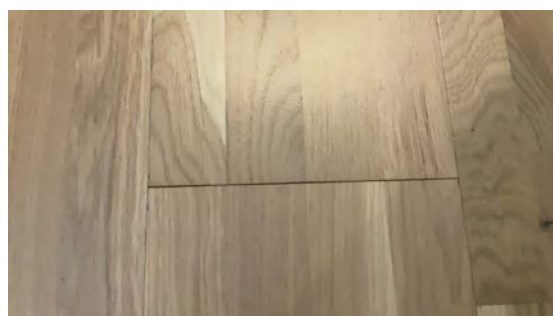
Det er stedvis slitasjemerker og svelleskader i skjøter på laminatgulvet. Det er stedvis enkle, ufagmessige innredningsarbeider og gjenstående arbeid.

Overflater bør utbedres eller skiftes ut for å hindre videre slitasje og forringelse av overflatene.

Krav til ønsket standard vil være avgjørende for omfanget av tiltakene. Dersom tiltak ikke gjennomføres, kan det føre til redusert brukskvalitet og estetisk verdi.

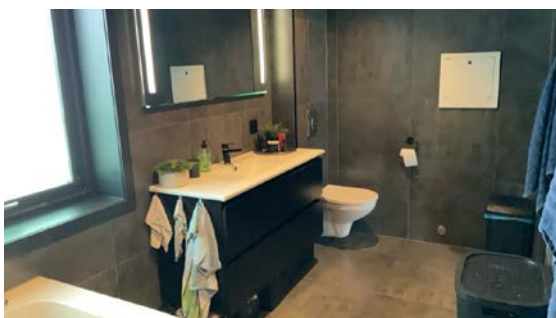
## 1. ETASJE > BAD/WC

### 1 TG 2 Overflater vegger og himling

Uegnede materialer må fuktbeskyttes.

Dersom dette ikke overholdes, øker risikoen for fuktskader, råte og redusert levetid på bygningsdelene.

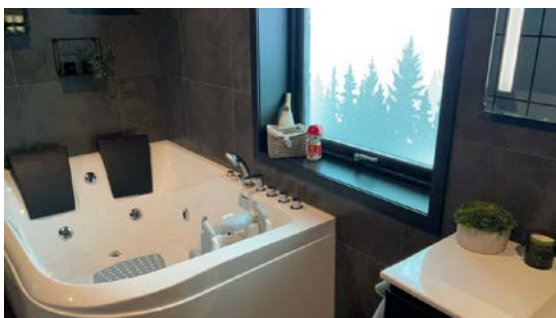
## 1. ETASJE > BAD/WC

### 1 TG 2 Overflater Gulv

Det er smøremembran med ukjent utførelse. (ikke fremlagt dokumentasjon).

Fra 2021.

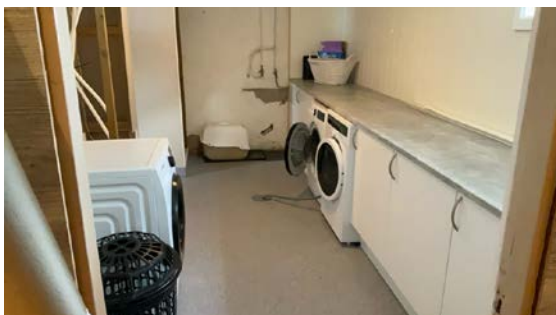
KJELLERETASJE > VASKEROM

## TG 3 Overflater vegger og himling

Manglende innredningsarbeider bør ferdigstilles for å sikre at rommet oppfylles krav til bruk.

**Kostnadsestimat: 20 000 - 100 000**

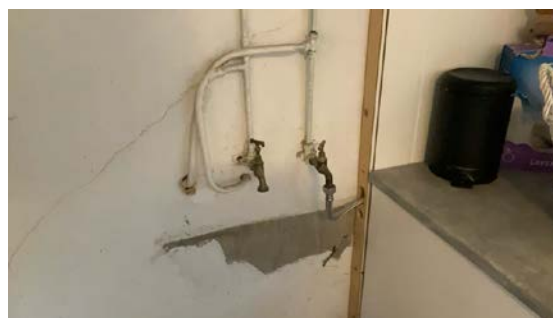
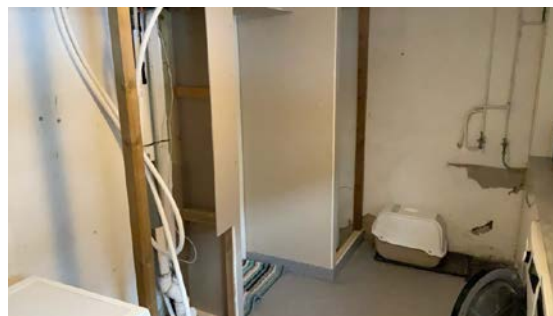
KJELLERETASJE > VASKEROM

## TG 2 Overflater Gulv
