# TILSTANDSRAPPORT

Enebolig

Nøttveitvegen 220  
5238 RÅDAL  
4601/88/0/210/0/0

17.12.2025

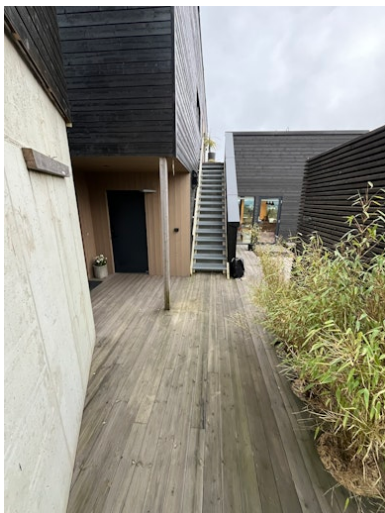
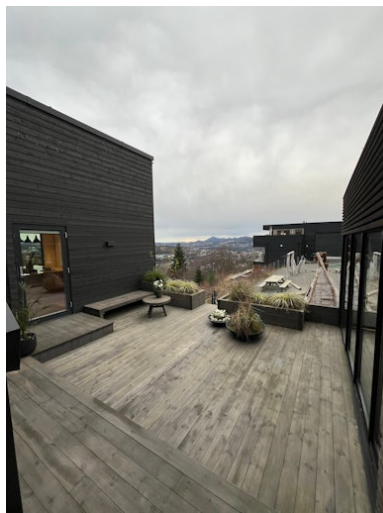
Ingen tegn til kondens eller fukt ble avdekket i himling innvendig.

Det ble ikke registrert skader eller symptomer på svikt. Tekkingen er vurdert å være i god stand.

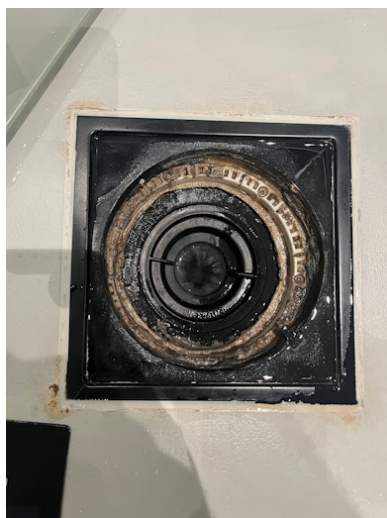
Det gjøres oppmerksom på at tekking (membran og mansjetter) ikke er kontrollerbare i forhold til riktig utførelse og hvor mange lag som er påført fordi dette bare kan gjøres ved å demontere fliser. Denne type destruktive undersøkelser blir aldri foretatt ved en tilstandskontroll for boligsalg. Det forutsettes/forventes at bruk av tett membran er benyttet som fuktsikring bak og under flis.

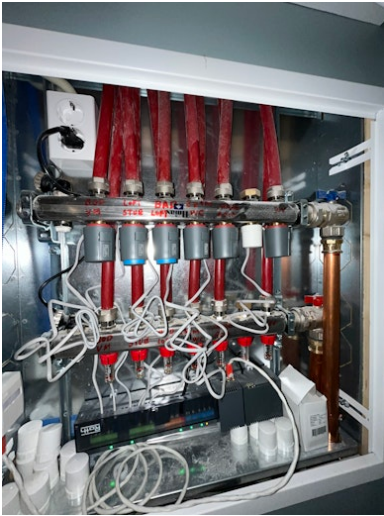
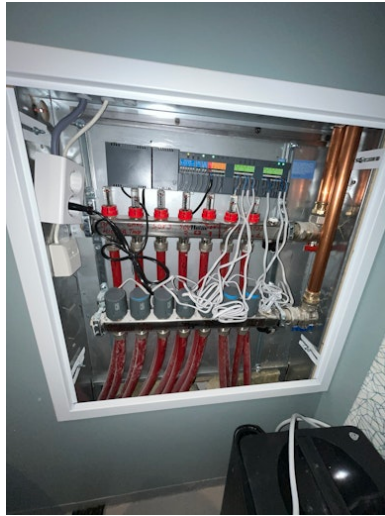
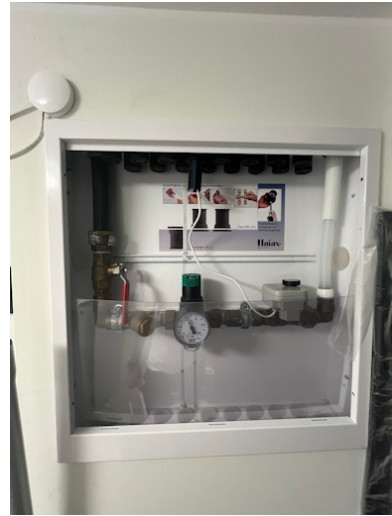
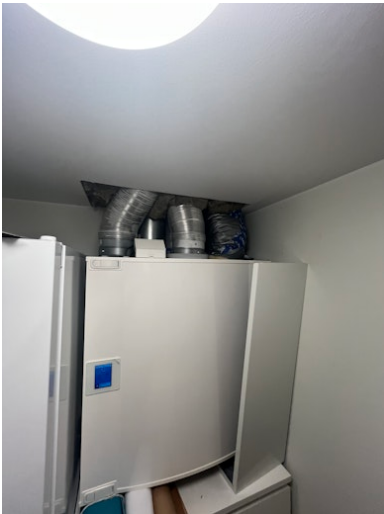
⚠ Forventet levetid på rørinstallasjon er 30-50 år.

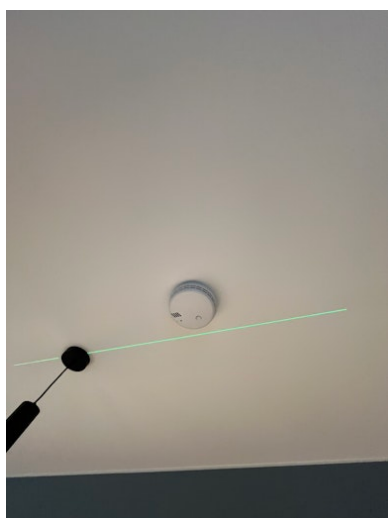
Ja, ikke funksjonstestet.
