# Tilstandsrapport

Boligbygg med flere boenheter

Eidemsgate 7, 2212 KONGSVINGER

Befaringsdato: 22.03.2025

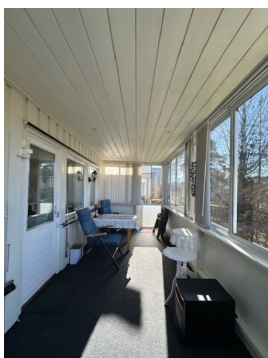
## TG 1 Balkonger, terrasser og rom under balkonger

Innglasset veranda i trekonstruksjoner. Spaltegulv tekket med filtteppe, tett rekkverk med skyvevinduer og dør i aluminiums rammer. Malt panel i tak m/spotlight. Veggmontert utelys. Stikkontakter. Veranda ble innglasset i 2018.

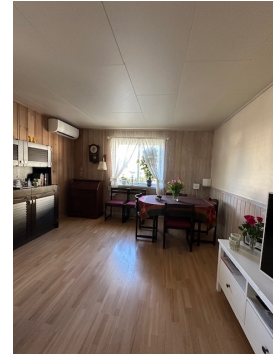
### TG 1 Overflater

Pene eldre innvendig overflater med en normal bruksslitasje. Malte lister.

Gulv. Laminatgulv. Lakkert furugulv.  
Vegger. Brystningspanel. Lutet panel. Tynn panel. Tapet. Malt slette vegger. Malte mdf. veggplater.  
Tak. Malt mdf. takplank. Slett malt tak. Tak-ess.

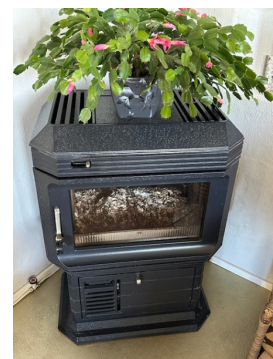
## TG 1 Pipe og ildsted

Toløps teglsteinspipe fra byggeår, Vedovn på master soverom og kombi ved/parafin ovn m/glassdør i stue. Feierluke i kjeller.

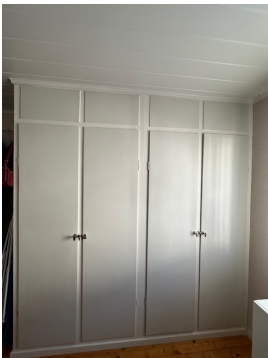
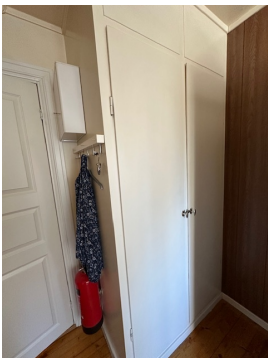
## TG 1 Innvendige dører

Formpresset dører.

## TG 1 Andre innvendige forhold

Garderobeskap i soverom. Boder (i kjeller) med plassbygde hyller.

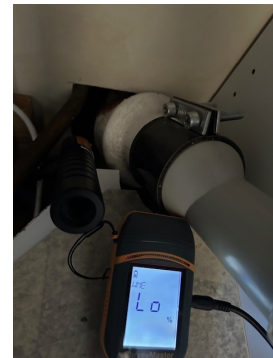
## TG 1 Tilliggende konstruksjoner våtrom

Det er søkt fuktighet i svill gjennom større hull i vegg i kjøkkenbenk.
