# Korsgata 32

## 2315 HAMAR

### Tilstandsrapport

### Eierskifte

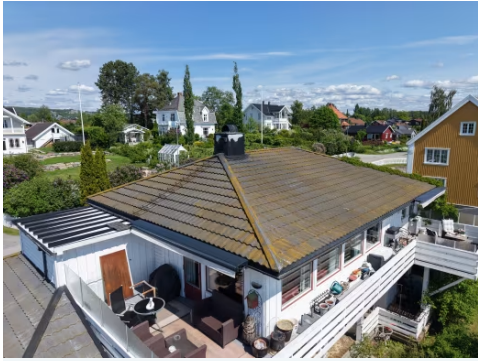
## 6.6 Balkong, terrasse, platting: 2. Etasje

Rekkverket blir målt til 78 cm. og er lavere enn forskriftskravet på 100 cm. Balkong med tilhørende rekkverk har synlige symptomer på slitasje/elde. Alder tekking, ikke undersøkt grunnet gulv. Det registreres skjevheter i konstruksjonen. Vestvendt del av balkongen er i praksis et flatt tak over deler av boligen. Tettesjiktet er for det meste skjult og ikke tilgjengelig for inspeksjon. Det vurderes at anbefalt brukstid på tettesjiktet er overskredet. Flate tak med tettesjikt av høy alder har fuktrisiko selv om synlige skader ikke er observert.

Vestvendt del av balkongen danner takkonstruksjon over deler av boligen.

For å lukke avviket må høyden på rekkverket heves til dagens krav på 100 cm. Overflatebehandling, oppretting av skjevheter og oppgradering av tettesjikt må påregnes.

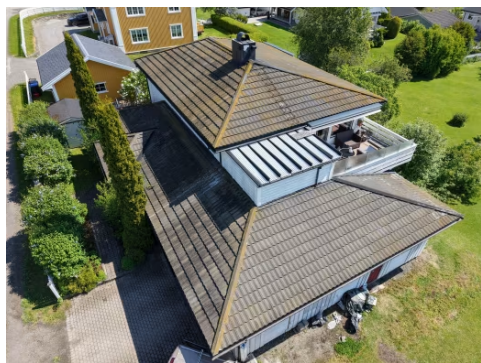
## 6.11 Takkonstruksjon

Metallplater med underlagspapp og lekter har passert 25 år og tettheten i tiden som kommer er usikker. Symptomer på slitasje, elde, og bulker i taktekkingen er registrert. Klatreplante har spredd seg over yttertaket og kan øke risikoen for fuktskader, tette takrenner og skade taktekking ved å holde på fukt og trenge inn i åpninger og skjøter.

Boligen er oppført med valmtak.

Basert på ovennevnte forhold anbefales det av klatreplante fjernes og oppgradering av taktekingen bør påregnes.

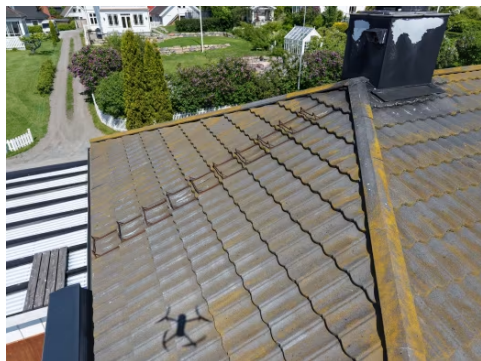
## 6.13 Utstyr på tak

Det er etablert takstige til pipe.

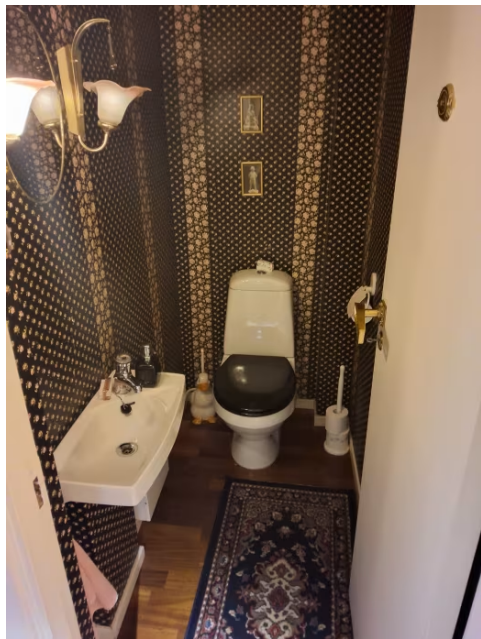
## 6.18 Toalettrom

Oversiktsbilde toalettrom.

Det anbefales å etablere mekanisk avtrekk for optimal ventilering

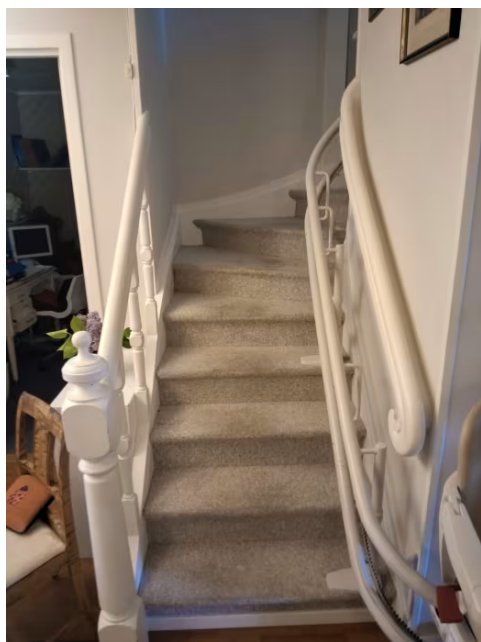
## 6.19 Trapp

Trapp mellom første og andre etasje.

Det anbefales å etablere håndløper på veggen for bedre sikkerhet. Det anbefales å heve rekkverkshøyden til 90 cm og redusere avstanden mellom rekkverksspiller slik at åpningen ikke overstiger 10cm.

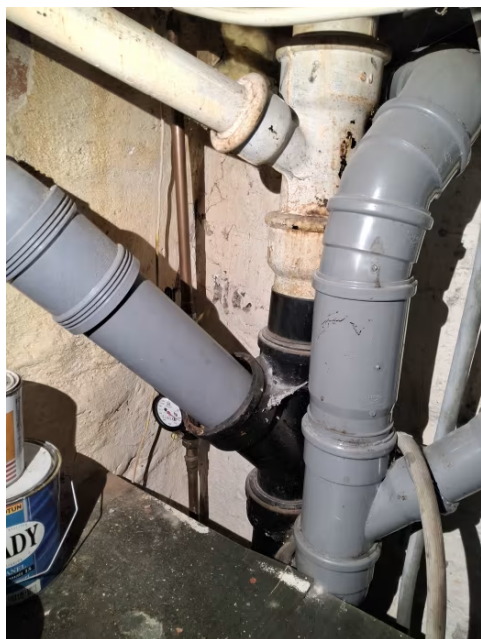
## 6.20 Avløpsrør

Boligen har synlige avløpsrør av plast og støpejern.

Det ble ikke registrert behov for tiltak, men med tanke på alder kan skader plutselig oppstå på avløpsrør av eldre årgang. Ved eventuelle oppgraderinger av våtrom/kjøkken vil det være hensiktsmessig å skifte avløpsrør.

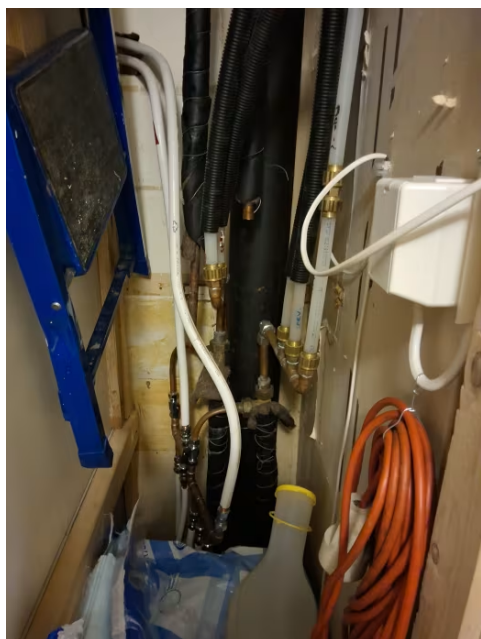
## 6.21 Vannledninger

Boligen har synlige vannrør av rør-i-rør og kobber.

Med tanke på alder kan skader plutselig oppstå på vannrør av eldre årgang. Ved eventuelle oppgraderinger av våtrom/kjøkken vil det være hensiktsmessig å skifte vannrør. Vannrør bør isoleres i kalde rom for å unngå frost og kondens. På grunn av redusert vanntrykk bør røranlegget og vanninntaket til bygningen kontrolleres av rørlegger. Etablering av automatisk lekkasjestopper med fuktsensor ved koblinger til rør-i-rør for å begrense eventuelle lekkasjer fra vanninstallasjoner anbefales.

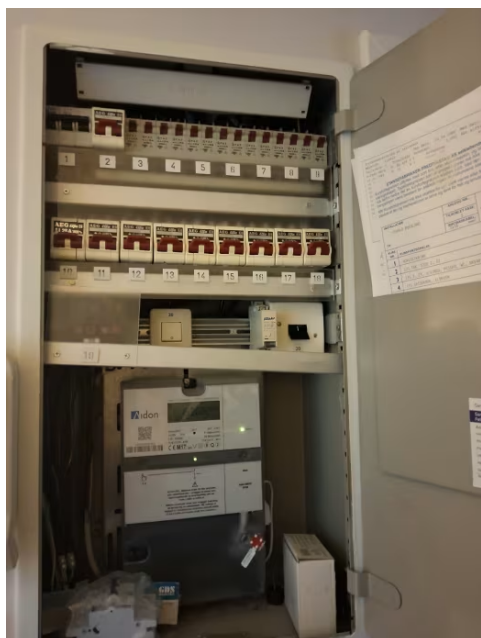
## 6.22 Elektrisk

Sikringsskap er plassert i gang.

Med bakgrunn i de registrerte avvik bør det gjennomføres en utvidet el-kontroll av en kvalifisert elektrofaglig person.

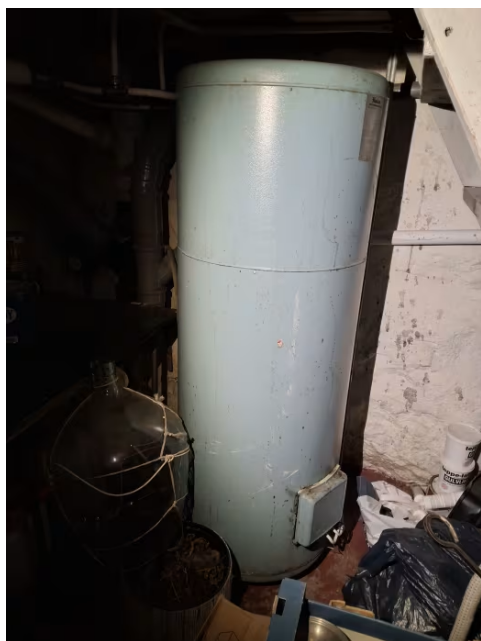
## 6.23 Varmtvannsbereder

Varmtvannsbereder er plassert i kjeller.

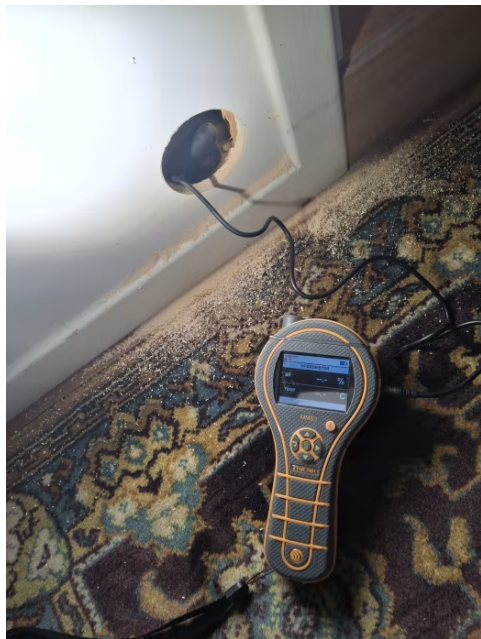
Det ble hverken påvist synlige skadesymptomer av større betydning, eller målt forhøyet trefuktighet i vegg tilstøtende våtsone (piggmåling: under 6 vektprosent). Men basert på ovennevnte avvik, rommets utforming og at selger opplyser at rommet kun har blitt benyttet som bod, så frarådes det at våtrommet tas i bruk.

Bilde fra fuktmåling i veggkonstruksjon tilstøtende våtsone.

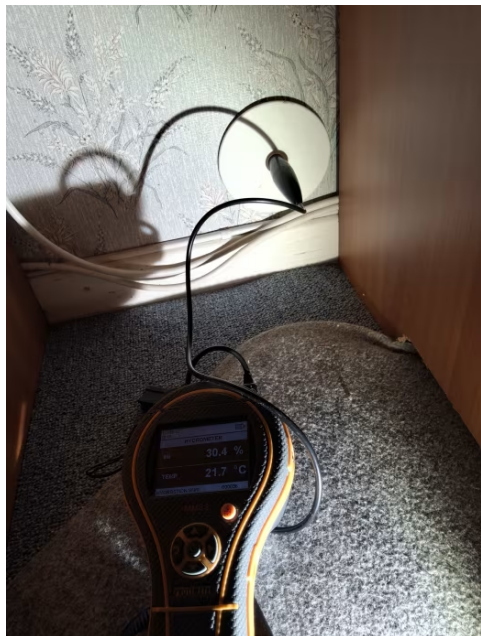
Bilde fra fuktmåling i veggkonstruksjon tilstøtende våtsone.

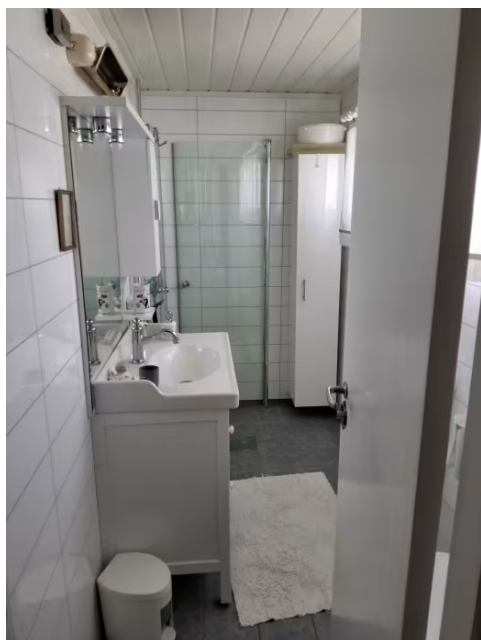
## 6.27 Våtrom: Bad - 2. Etasje

Oversiktsbilde bad.

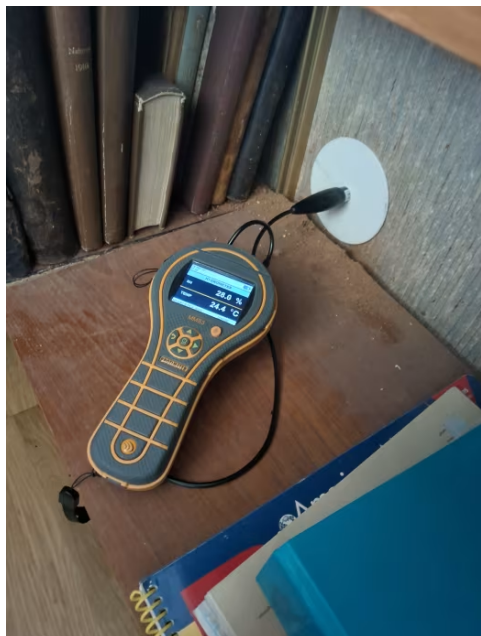
Bilde fra fuktmåling i veggkonstruksjon tilstøtende våtsone.

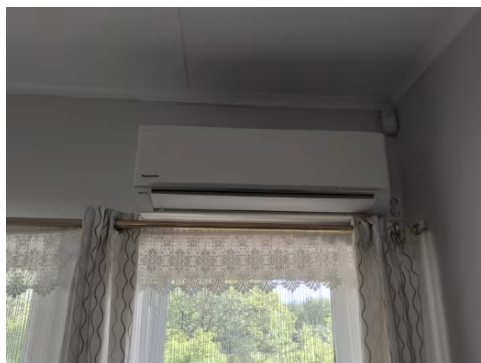
## 6.29 Øvrig: Varmepumpe

Varmepumpe er plassert i stue i første etasje.

Med bakgrunn i at tilstand på varmepumpen er ukjent, anbefales det at det gjennomføres en service/kontroll av varmepumpen.
