aktiv.

Korsgata 32, 2315 HAMAR

**DOMKIRKEODDEN**

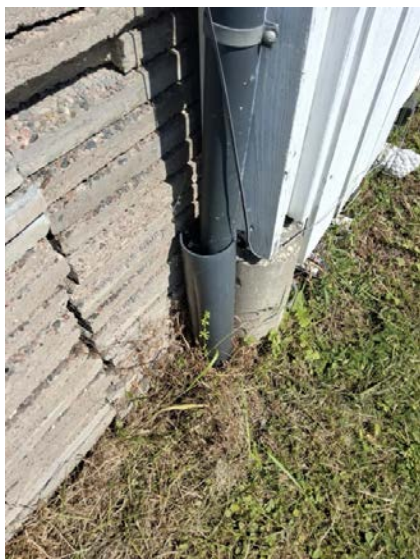
### 6.1 Drenering

Taknedløp er avsluttet i rør ført ned i grunnen.

Kjeller bør holdes under observasjon. Lagring av varer bør unngås og god utlufting ivaretas. Terrengen må ha fall fra grunnmuren for å sikre god avrenning av overflatevann. Eventuelt bør det utføres drenerende tiltak i terrenget for å lede overflatevann vekk fra boligen.

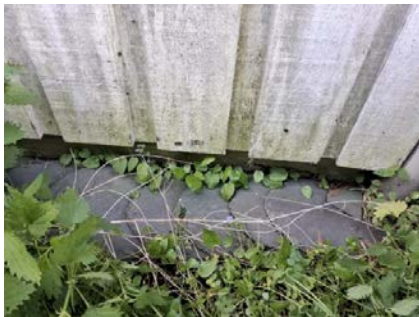
### 6.2 Grunnmur og fundament

Grunnmur er lite tilgjengelig for undersøkelser.

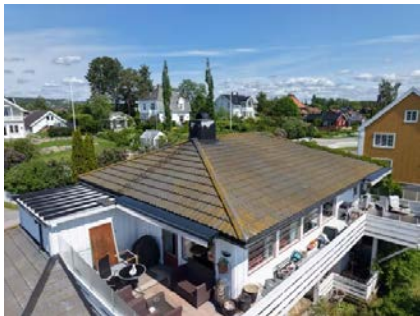
## 6.6 Balkong, terrasse, platting: 2. Etasje

Vestvendt del av balkongen danner takkonstruksjon over deler av boligen.

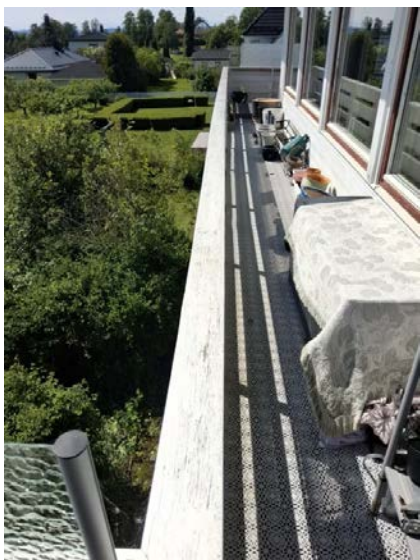
Rekkverket blir målt til 78 cm. og er lavere enn forskriftskravet på 100 cm. Balkong med tilhørende rekkverk har synlige symptomer på slitasje/elde. Alder tekking, ikke undersøkt grunnet gulv. Det registreres skjevheter i konstruksjonen. Vestvendt del av balkongen er i praksis et flatt tak over deler av boligen. Tettesjiktet er for det meste skjult og ikke tilgjengelig for inspeksjon. Det vurderes at anbefalt brukstid på tettesjiktet er overskredet. Flate tak med tettesjikt av høy alder har fuktrisiko selv om synlige skader ikke er observert.

Det registreres skjevheter i rekkverket.

For å lukke avviket må høyden på rekkverket heves til dagens krav på 100 cm. Overflatebehandling, oppretting av skjevheter og oppgradering av tettesjikt må påregnes.

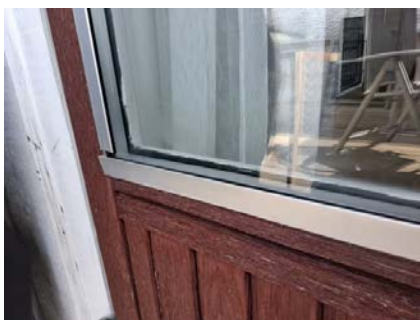
Det registreres punktert glass i balkongdør.

Punktert glass bør skiftes, alternativt vurdere å skifte hele balkongdøren som kan være gunstig ut fra et energikonomisk synspunkt. Overflatebehandlinger må påregnes.

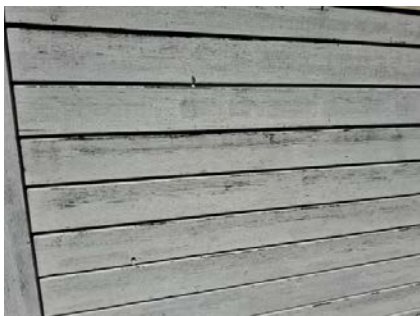
## 6.8 Yttervegger

Det er benyttet klosser som musesperre bak kledning. Dette har medført stedvis redusert lufting. Stedvis kort avstand fra underkant av kledningen til terrenget, forholdet kan gi forkortet levetid på nedre del av ytterkledningen. Det registreres værslitt/oppsprukket trekledning og klatreplante er etablert på ytterveggen, forholdet kan medføre risiko for fuktskader og skader på ytterkledningen, ettersom røttene og plantens vekst kan trenge inn i sprekker og holde på fuktighet mot veggen.

Værslitt kledning.

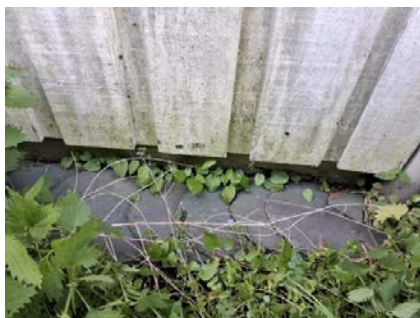
Kledningen er avsluttet nær bakken.

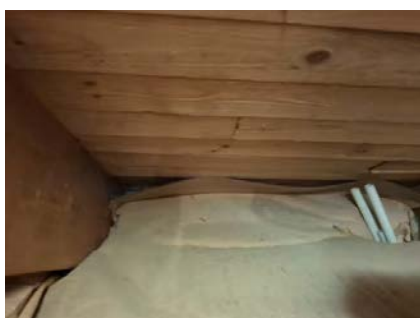
## 6.9 Loft (konstruksjonsoppbygging)

Stedvis redusert lufting i raft.

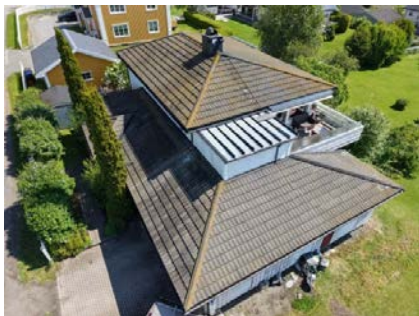
## 6.11 Takkonstruksjon

Boligen er oppført med valmtak.

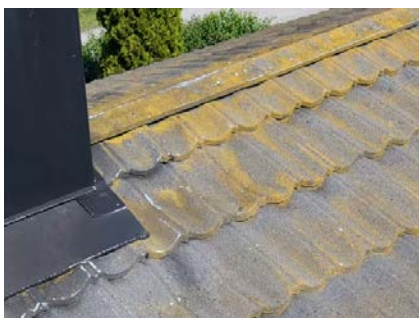
## 6.12 Takteking

Metalplater med underlagspapp og lekter har passert 25 år og tettheten i tiden som kommer er usikker. Symptomer på slitasje, elde, og bulker i taktekkningen er registrert. Klatreplante har spredd seg over yttertaket og kan øke risikoen for fuktskader, tette takrenner og skade taktekking ved å holde på fukt og trenge inn i åpninger og skjøter.

Det registres bulker i takplater.

Basert på ovennevnte forhold anbefales det av klatreplante fjernes og oppgradering av taktekingen bør påregnes.

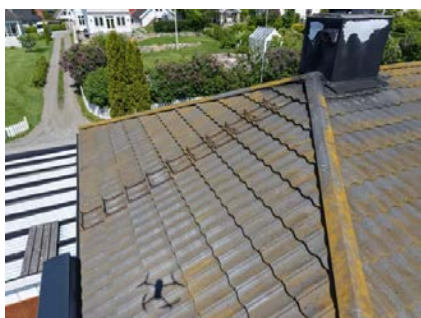
### 6.13 Utstyr på tak

Det er etablert takstige til pipe.

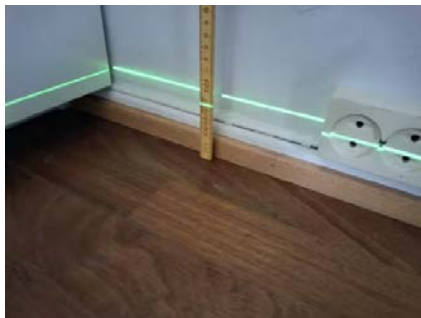
### 6.14 Etasjeskille og gulv på grunn

Kontroll av etasjeskille utføres med nivelleringslaser. Det tas stikkprøver i to retninger i minst to rom per etasje der det lar seg gjøre. Det ble stedvis registrert knirk og retningsavvik. Dette er ikke uvanlig for boliger av sådan alder, og skyldes normalt noe underdimensjonering/ ujevn dimensjonering av materialer.

Etasjeskiller er kontrollert med nivelleringslaser.

Det vurderes at det ikke er behov for umiddelbare tiltak, men ved eventuell legging av nytt gulv som stiller krav til planhet av underlaget, bør avretting påregnes.

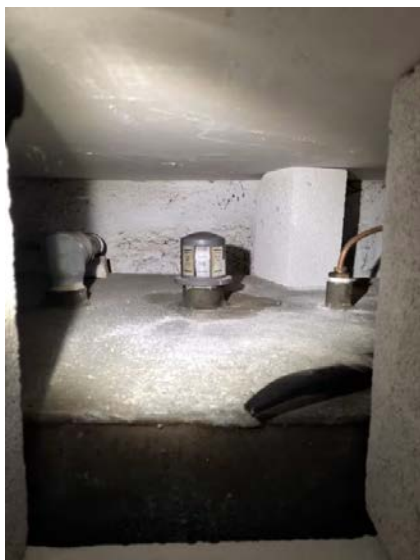
### 6.15 Ildsted/Skorstein

Oljetank er plassert i kjeller.

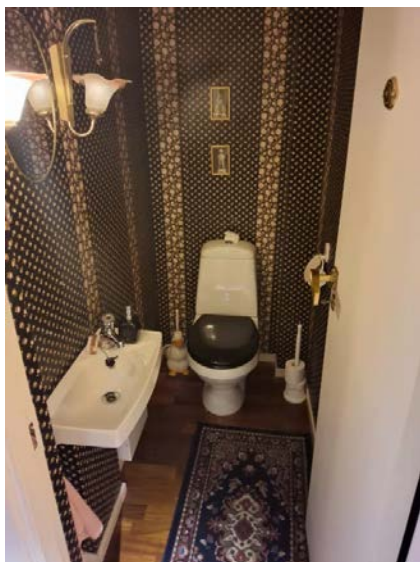
## 6.18 Toalettrom

Oversiktsbilde toalettrom.

Det anbefales å etablere mekanisk avtrekk for optimal ventilering

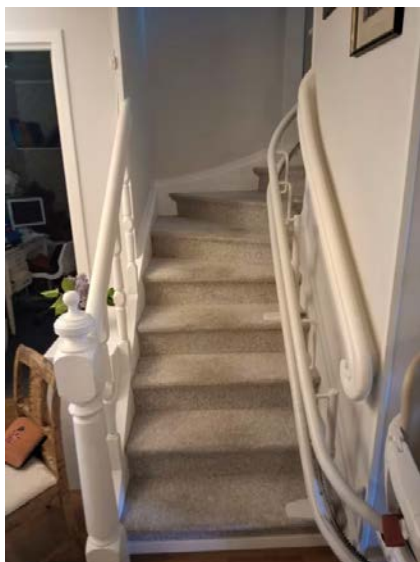
## 6.19 Trapp

Trapp mellom første og andre etasje.

Det anbefales å etablere håndløper på veggen for bedre sikkerhet. Det anbefales å heve rekkverkshøyden til 90 cm og redusere avstanden mellom rekkverksspiller slik at åpningen ikke overstiger 10cm.

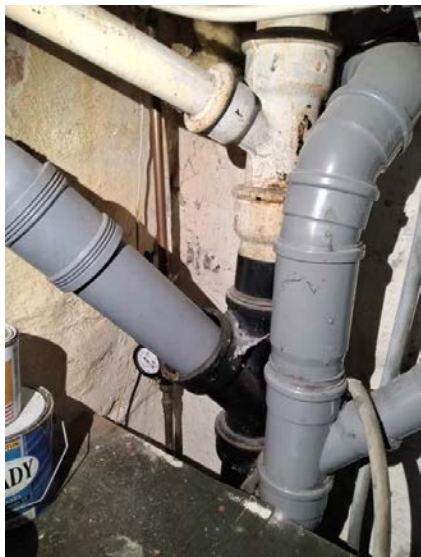
## 6.20 Avløpsrør

Deler av avløpsanlegget er fra byggeåret, og har nådd en alder som tilsier at skader / lekkasjer kan oppstå.

Boligen har synlige avløpsrør av plast og støpejern.

Det ble ikke registrert behov for tiltak, men med tanke på alder kan skader plutselig oppstå på avløpsrør av eldre årgang. Ved eventuelle oppgraderinger av våtrom/kjøkken vil det være hensiktsmessig å skifte avløpsrør.

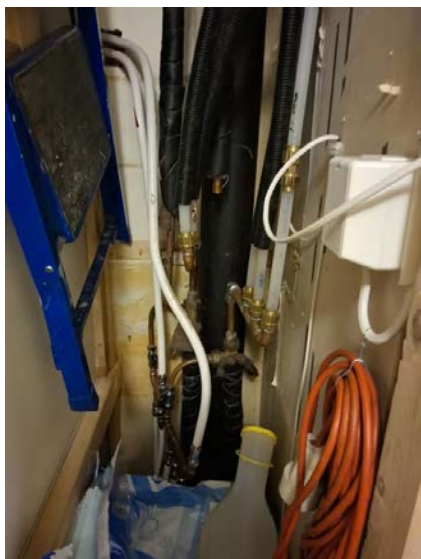
## 6.21 Vannledninger

Deler av vannrørene er fra byggeåret, og har nådd en alder som tilsier at skader / lekkasjer kan oppstå. Rørstrekk i kjeller er uisolerte og utsatt for frost. Det registreres trykkfall ved åpning av to tappesteder samtidig, eksakt årsak til trykkfallet er ukjent. Koblinger for rør-i-rør system er plassert i rom uten sluk eller annen sikring mot fuktskader (f.eks. automatisk vannstopper), konsekvens kan være at det kan oppstå fuktskader hvis lekkasje fra rør-i-rør systemet skulle oppstå.

Boligen har synlige vannrør av rør-i-rør og kobber.

Med tanke på alder kan skader plutselig oppstå på vannrør av eldre årgang. Ved eventuelle oppgraderinger av våtrom/kjøkken vil det være hensiktsmessig å skifte vannrør. Vannrør bør isoleres i kalde rom for å unngå frost og kondens. På grunn av redusert vanntrykk bør røranlegget og vanninntaket til bygningen kontrolleres av rørlegger. Etablering av automatisk lekkasjestopper med fuktsensor ved koblinger til rør-i-rør for å begrense eventuelle lekkasjer fra vanninstallasjoner anbefales.

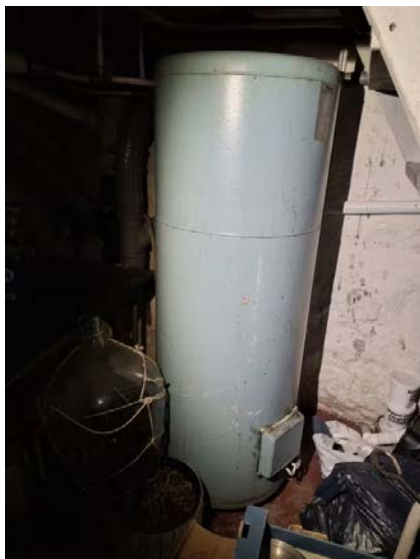
## 6.23 Varmtvannsbereder

Varmtvannsbereder er plassert i kjeller.

En utskifting av bereder som følge av oppnådd alder (over 20 år) er påregnelig.

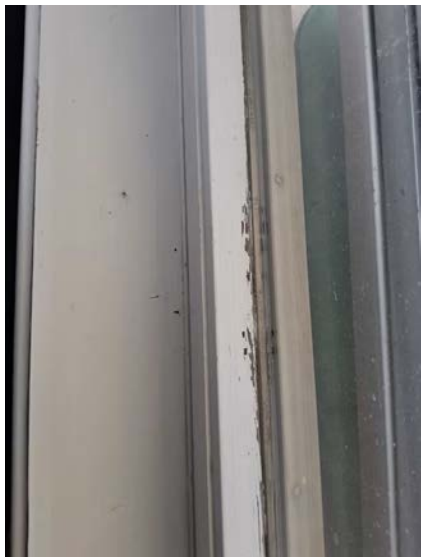
## 6.24 Ventilasjon

Det registreres tegn til kondens i form av krakelert maling på enkelte vinduer.

Ventilering ved åpning av vinduer bør påregnes og videre tiltak bør iverksettes ved behov.

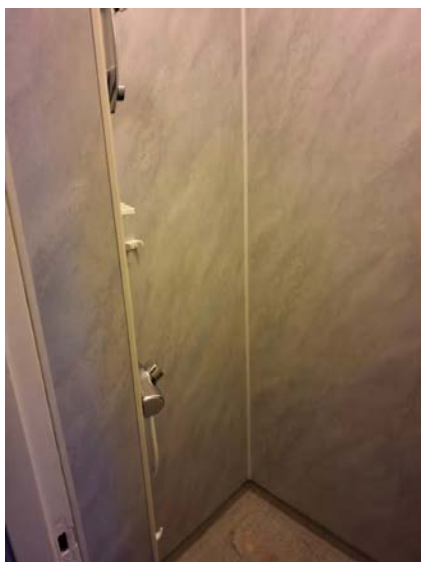
## 6.25 Våtrom: Dusjrom - 1. Etasje

Oversiktsbilde dusjrom.

Det er behov for totalreovering av våtrommet!

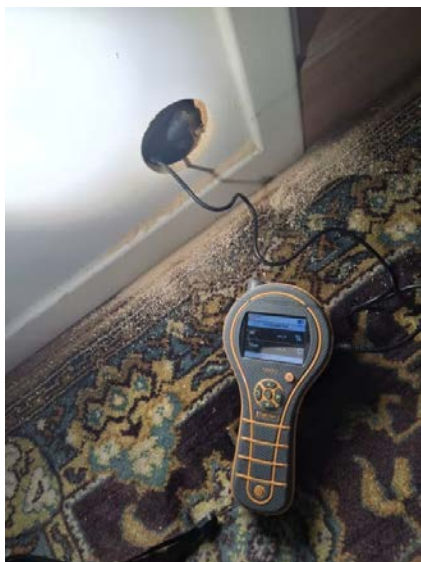
Det ble hverken påvist synlige skadesymptomer av større betydning, eller målt forhøyet trefuktighet i vegg tilstøtende våtsone (piggmåling: under 6 vektprosent). Men basert på ovennevnte avvik, rommets utforming og at selger opplyser at rommet kun har blitt benyttet som bod, så frarådes det at våtrommet tas i bruk.

Bilde fra fuktmåling i veggkonstruksjon tilstøtende våtsone.

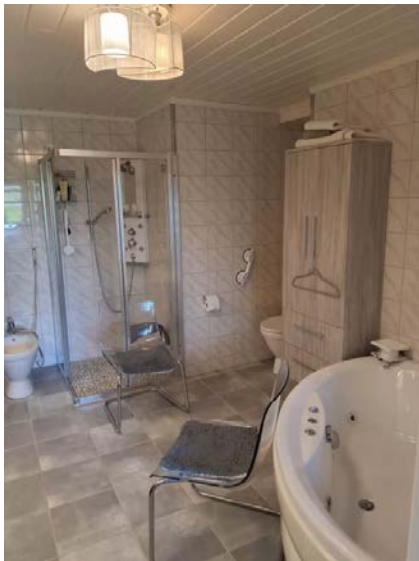
Gulvskinne for dusjhjørne danner en sperre mot sluk og denne er høyere enn tettesjiktet ved døråpning. Enkelte flis er skadet / sprukket.

Oversiktsbilde bad.

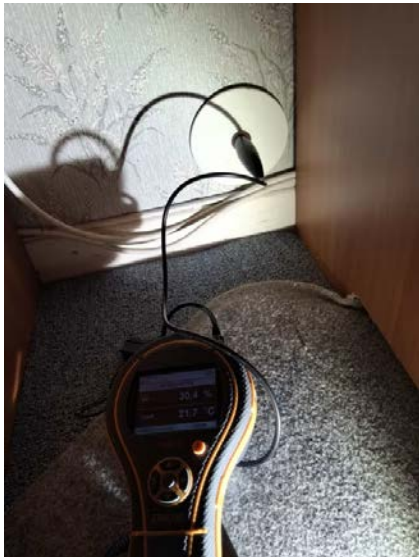
Bilde fra fuktmåling i veggkonstruksjon tilstøtende våtsone.

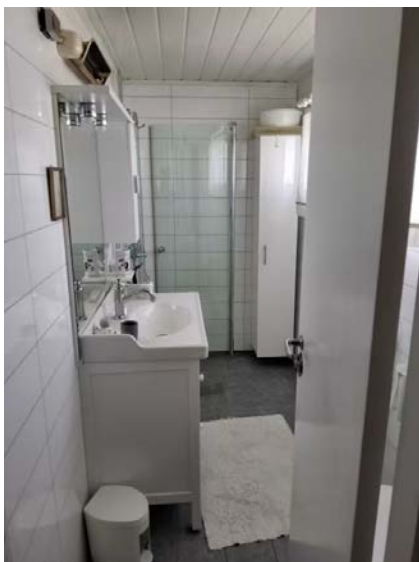
## 6.27 Våtrom: Bad - 2. Etasje

Oversiktsbilde bad.

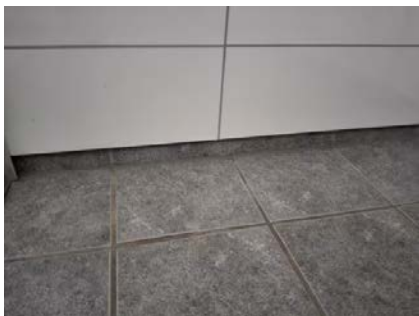
Baderomsplatene er montert uten sokkellist.

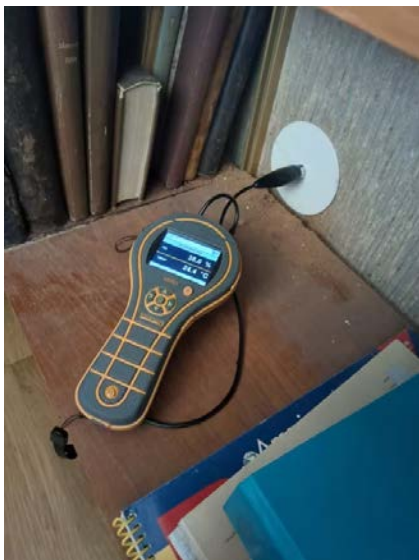
Bilde fra fuktmåling i veggkonstruksjon tilstøtende våtsone.

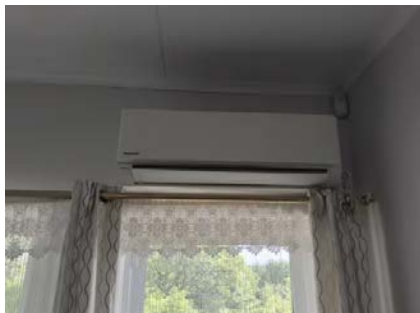
## 6.29 Øvrig: Varmepumpe

Varmepumpe er plassert i stue i første etasje.

Med bakgrunn i at tilstand på varmepumpen er ukjent, anbefales det at det gjennomføres en service/kontroll av varmepumpen.
