# Tilstandsrapport

Fritidsbolig

Vaksdalsvegen 836, 5725 VAKSDAL

Befaringsdato: 28.08.2024

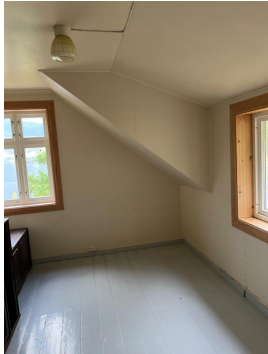
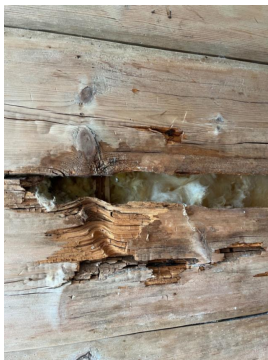
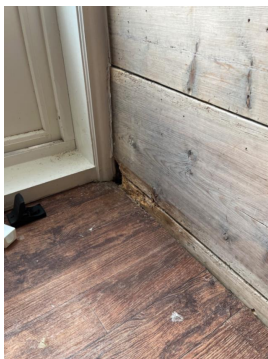
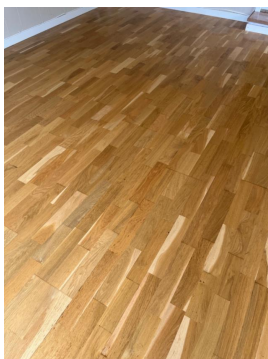
- Målt høydeforskjell på over 20 mm innenfor en lengde på 2 meter. Tilstandsgrad 3 gis med bakgrunn i standardens krav til godkjente måleavvik.
- Målt høydeforskjell på over 30 mm gjennom hele rommet. Tilstandsgrad 3 gis med bakgrunn i standardens krav til godkjente måleavvik.

Nærmere utredning av årsak anbefales, estimat gjelder dette.
