# Tilstandsrapport

Fritidsbolig

Jotvegen 31, 2430 JORDET

Rapportdato: 21.06.2025

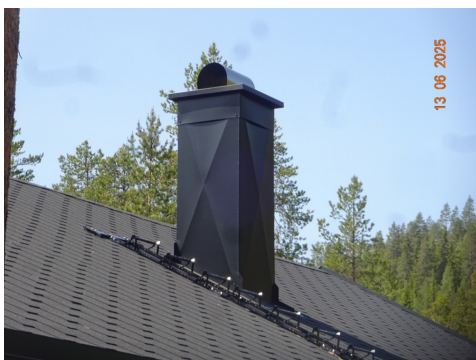
Takflatene er tekket med pappshingel.  
Taket er besiktiget fra bakkeplan.  
Ny taktekking ble lagt i 2024. Utført av: firma.
