# Tilstandsrapport

Leilighet i 4.mannsbolig

Stavåssvingen 4H , 2409 ELVERUM

Befaringsdato: 08.04.2026

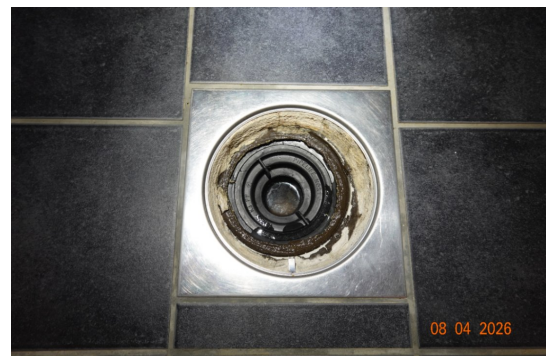
Plastsluk.  
Synlig membran og slukmansjett i sluk.

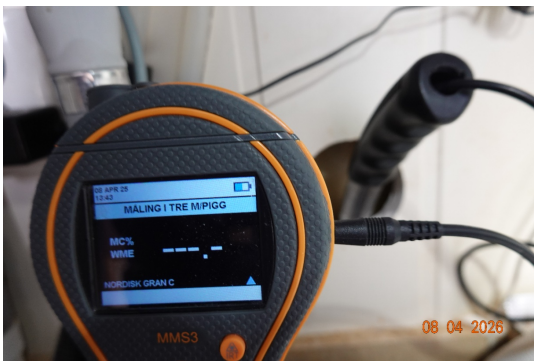
Hulltaking er foretatt nederst på delevegg mot våtsonen. Ved bruk av fuktmåler ble det ikke registrert unormale verdier.
