Tilstandsrapport

Enebolig med inntilbygget carport

Fribeten 7 , 2319 HAMAR

Rapportdato: 18.05.2026

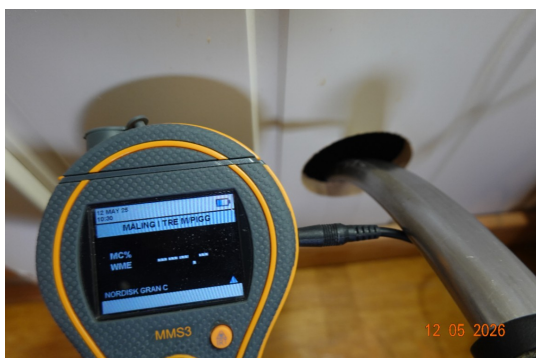
Hulltaking er foretatt nederst på delevegg. Ved bruk av fuktmåler ble det ikke registrert unormale verdier.

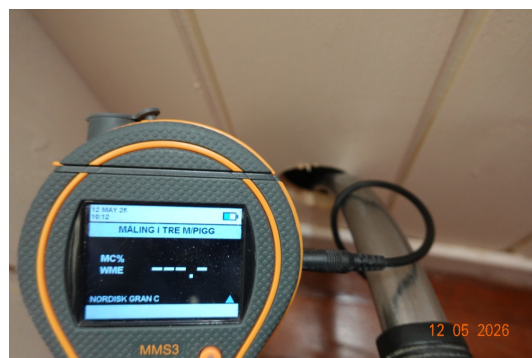
Hulltaking er foretatt nederst på delevegg mot våtsonen. Ved bruk av fuktmåler ble det ikke registrert unormale verdier.

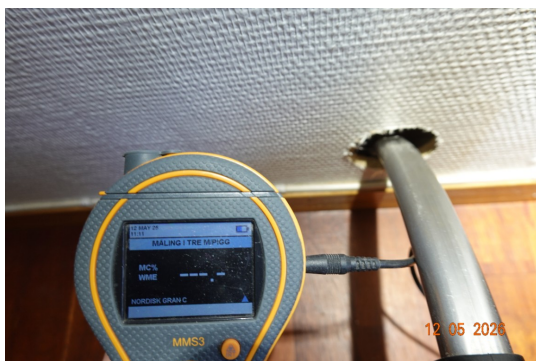
Hulltaking er foretatt nederst på delevegg mot våtsonen. Ved bruk av fuktmåler ble det ikke registrert unormale verdier.

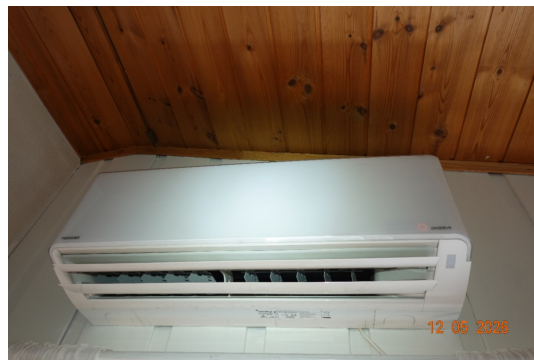
Varmepumpe og utedel montert i ca.2022.

Varmekabler i begge badromsgulv.
