Fribeten 7, 2319 HAMAR

HAMAR/SOLVANG

Tilstandsrapport

ENEBOLIG MED INNTILBYGGET CARPORT

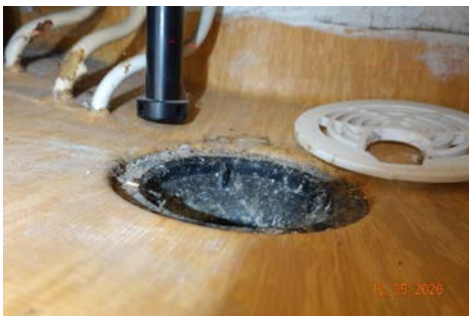
KJELLER > VASKEROM

Hulltaking er foretatt nederst på delevegg. Ved bruk av fuktmåler ble det ikke registrert unormale verdier.

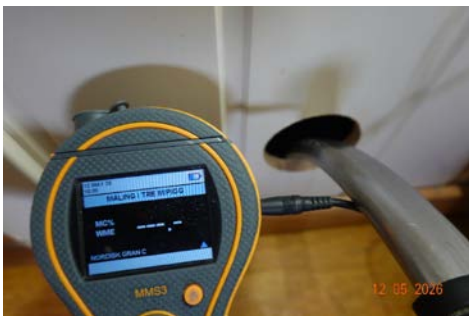
KJELLER > BAD

Hulltaking er foretatt nederst på delevegg mot våtsonen. Ved bruk av fuktmåler ble det ikke registrert unormale verdier.

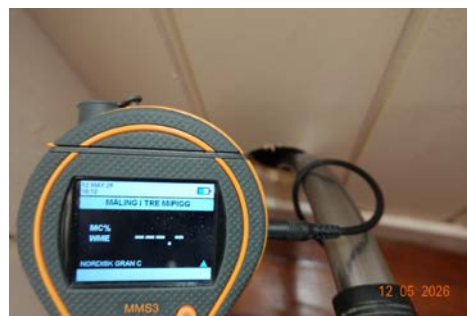
1. ETASJE > BAD

Hulltaking er foretatt nederst på delevegg mot våtsonen. Ved bruk av fuktmåler ble det ikke registrert unormale verdier.
