Kong Magnus gate 6, 4344 BRYNE

**Eldre enebolig med sentral
beliggenhet. Garasje.
Renoveringsbehov og spennende
potensial.**

Befaringsdato: 11.06.2024 Rapportdato: 28.06.2024 Oppdragsnr.: 21403-1047 Referansenummer: IX6357
 Autorisert foretak: Serika Takst AS Sertifisert Takstingeniør: Anders Serigstad Vår ref: Anders Serigstad

Tilstandsrapport

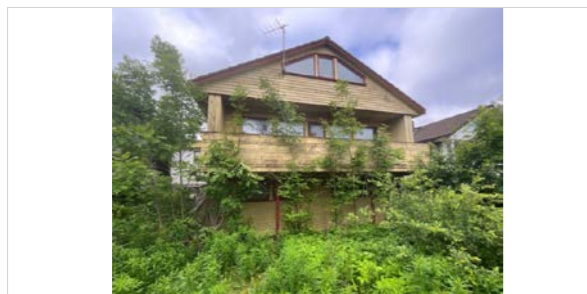
ENEBOG

2. Taktekking av betongtakstein har en forventet levetid/ brukstid på 30-60 år. På befaringsdagen har taktekingen en anslått alder på ca 51 år. Det gjøres oppmerksom på at takteking svekkes over tid som følge av værpåkjenninger, dette medfører en reduksjon i brukstiden og over tid vil taktekingen svekkes med økt fuktbelastning på undertaket. Det er påvist mose på taktekingen som er med å redusere levetiden og øke fuktbelastningen slik at det kan oppstå fukt på undertaket.

2. Redusert levetid kan medføre at taktekingen lettere kan ha brudd/ lekkasjer. Økt fuktbelastning på undertaksmembran og trevirke kan medføre fukt inn i lukket konstruksjon.

- Det er avvik:
Det er påvist skader eller avvik på selve taktekingen.

Innvendige skader i yttervegg/ etasjeskiller. Vindfangets tak/ vegger må forventes totalt gjenoppbygd.

Takrenner, beslag og nedløp i plast. Besiktiget fra bakkenivå da det ikke var sikkerhetsmessig forsvarlig å klatre på tak. På befaringsdagen var det oppholdsvær, eventuelle lekkasjer er derfor ikke påvist.

- Det er påvist andre avvik:
2. Tilstandsgrad gis med bakgrunn i at mer enn halvparten av forventet levetid er passert på takrenner.
10. Takrenner har punktvis lekkasjer.
15. Det er påvist noe vegetasjon i rennesystemet.
16. Taknedløp er avsluttet over terreng.

2. Som følge av alder/ redusert gjenstående brukstid kan lekkasjer i ender/ skjøter oppstå lekkasjer med påfølgende økt fuktbelastning på tilstøtende konstruksjonsdeler.

Vindfanget anbefales fjernet i sin helhet og gjenoppbygd som følge av de påviste skader. Kostnader tar kun hensyn til bytte av tak og konstruksjoner tilhørende tak for vindfang. Det er ikke hensyntatt kostnader i lukkede tilstøtende vegg og etasjeskiller konstruksjoner.
