Syerveien 22, 1970 HEMNES

# Tilstandsrapport

Enebolig  
  Syverveien 22, 1970 HEMNES  
  AURSKOG-HØLAND kommune  
  # gnr. 116, bnr. 20

Befaringsdato: 05.08.2024    Rapportdato: 16.08.2024    Oppdragsnr.: 10816-23140    Referansenummer: YB1596

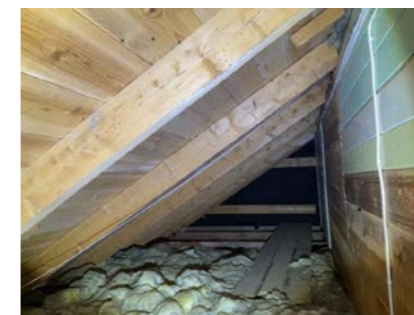
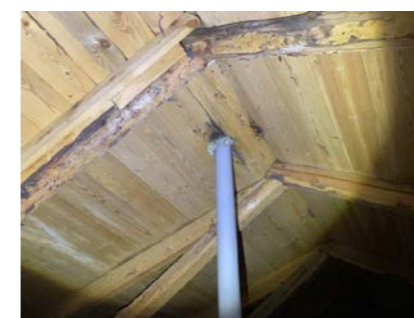
Det bør etableres luftespalte mellom isolasjon og undertaket.

Taktekkingen og beslag bør undersøkes nærmere og det må forventes behov for utbedring/utskifting.

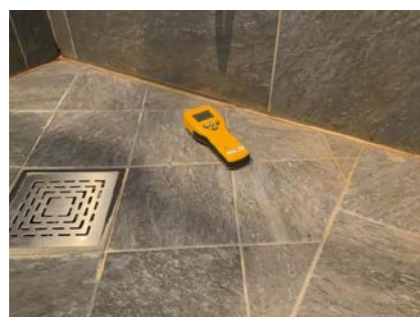
### 1. ETASJE > VASKEROM

#### TG 3 Generell

- Våtrommet må totalrenoveres. Alle forhold med tettesjikt, våtsone, sluk m.m. må dokumenteres.

Kostnadsestimat: 100 000 - 300 000

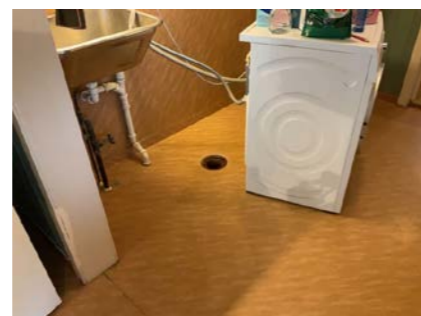
### 1. ETASJE > VASKEROM

#### TG 0 Tilliggende konstruksjoner våtrom

Hulltaking er foretatt uten å påvise unormale forhold.  
Hulltaking ble foretatt i vegg fra trapperom/stue mot vaskerommet.  
Det ble målt relativ luftfuktighet i vegg og det ble gjort visuell inspeksjon.  
Det ble ved målinger og visuell inspeksjon ikke påvist tegn på fuktskader.

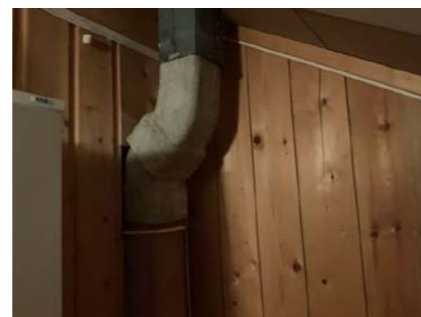
### TG 2 Varmesentral - 2

Oljefyrlegg. Oljefyren er ikke i bruk. Bruk av fossilt brensel til oppvarming av boligen er forbudt.  
Fyrlegget har mulighet for vedfyring og bruk av elektrisk kolbe.
