# Tilstandsrapport

Kjedet enebolig

Kveldsolgata 88, 8618 MO I RANA

Befaringsdato: 19.06.2025

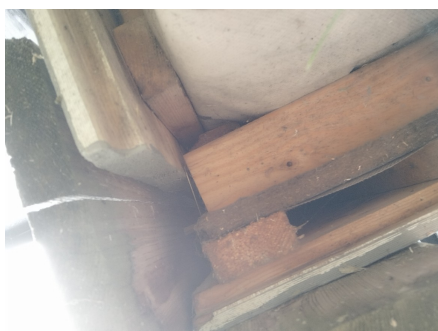
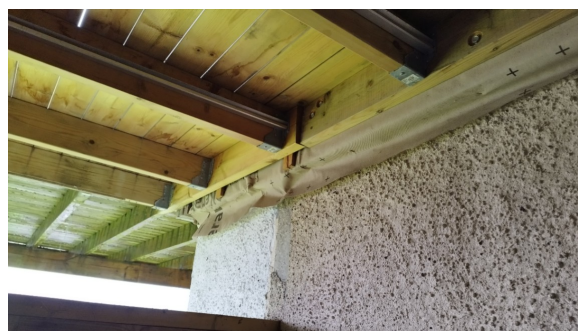
Det må påregnes utbedringer.

- Musesperre må etableres.

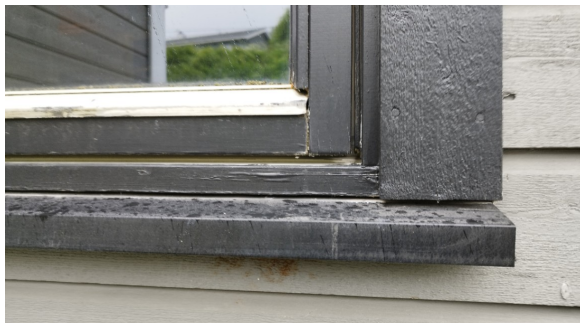
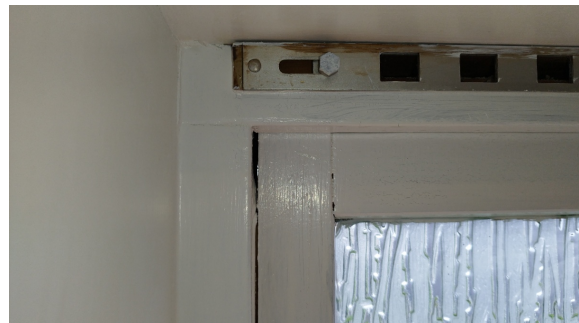
- Det er påvist avvik rundt innsettingsdetaljer.
- Det er påvist noen glassruter som er punktert eller sprukne.
- Det er påvist tegn på innvendig kondensering av enkelte vindusglass.
- Karmene i vinduer er slitte og det er sprekker i trevirket.

Det må påregnes utskifting av flere av vinduene.

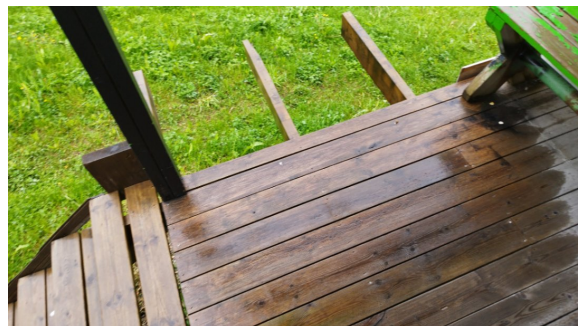
Terrassene bør rengjøres og rekkverket må utbedres.

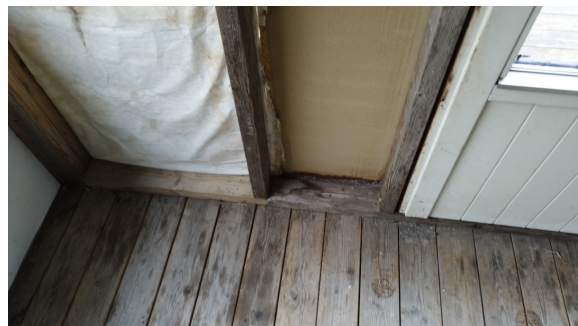
Deler av boden er isolert med glava, noe er isolert med byggeskum og noe mangler isolasjon. Det er lekkasje inn i boden, samt at kledningen er ikke overflatebehandlet. Det er en rekke gjenstående og påbegynte arbeider.

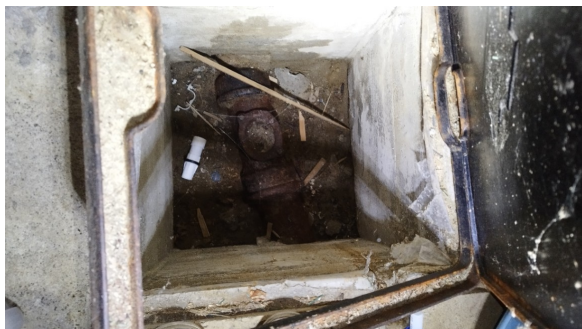
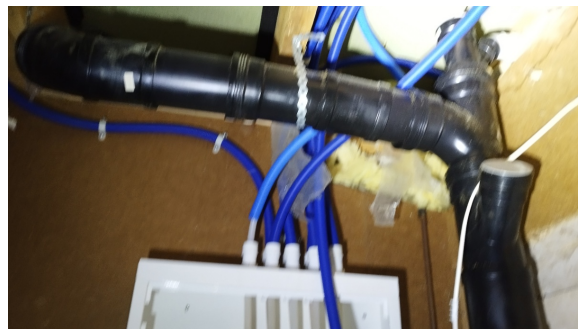
Ut ifra alder på deler av anlegget kan skader plutselig oppstå, tidspunkt for utskiftning av avløpsrør av soil nærmer seg.

Hver bygning skal ha minst én lufterledning ført til det fri, med mindre det dokumenteres at avløpet kan fungere tilfredsstillende ved bruk av annen løsning.
