Kveldsolgata 88, 8618 MO I RANA

**Innholdsrik enebolig med  
moderniseringsbehov på flott  
utsiktstomt | Kort vei til skole |  
Nydelig utsikt over Ranfjorden**

# Tilstandsrapport

Befaringsdato: 19.06.2025

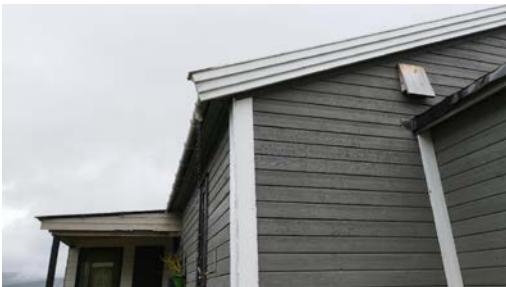
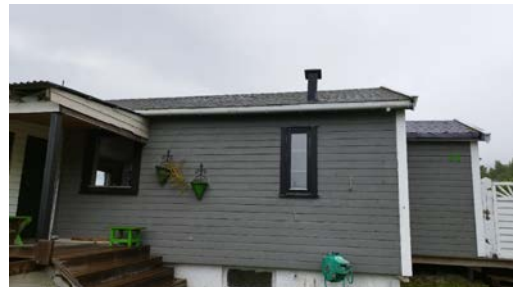
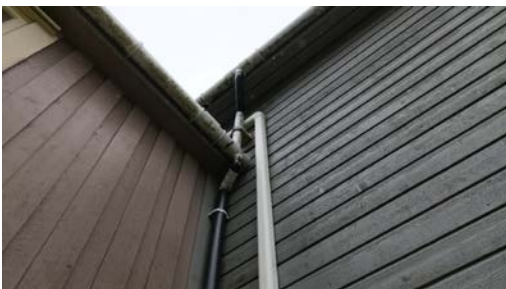
- Det er ikke tilfredsstillende bortledning av vann fra taknedløp ved grunnmur.
- Mer enn halvparten av forventet brukstid er passert på renner/nedløp/beslag.
- Takrenner/nedløp har store lekkasjer.

- Det må foretas tiltak for å lukke avviket.
- Det bør lages system for bortledning av vann fra taknedløp ved grunnmur.
- Lokal utbedring må utføres.

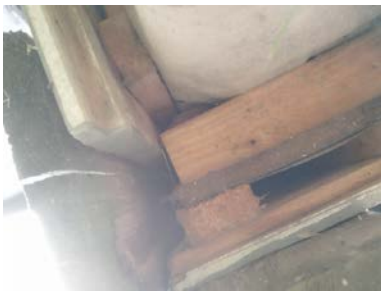
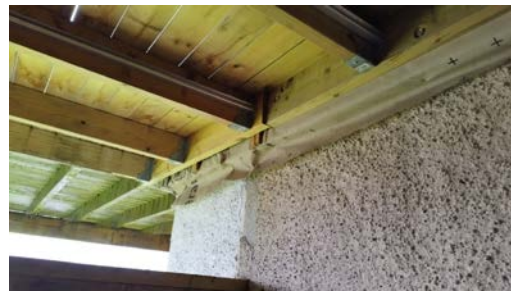
## TG 2 Veggkonstruksjon

Yttervegger av bindingsverk av tre. Ytterveggene er utvendig kledd med liggende kledning. Det bemerkes at takstingeniøren ikke har gjort fysiske inngrep i konstruksjonen og at isolasjonstykkel, kvalitet eller tilstand derfor ikke kan dokumenteres.

- Musesperre må etableres.

Det må påregnes utbedringer.

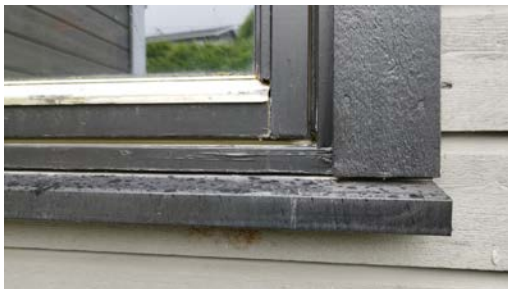
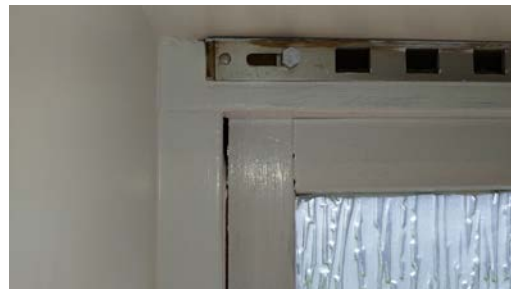
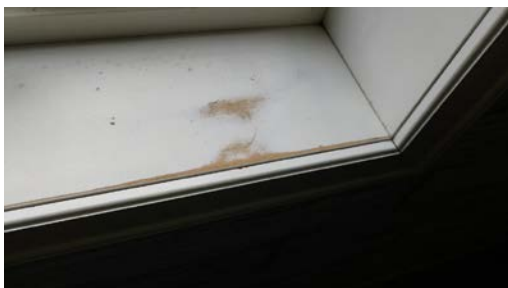
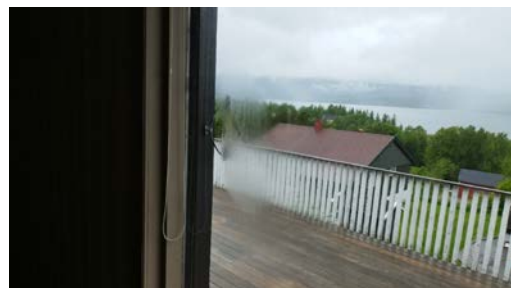
- Det er påvist avvik rundt innsettsdetaljer.
- Det er påvist noen glassruter som er punktert eller sprukne.
- Det er påvist tegn på innvendig kondensering av enkelte vindusglass.
- Karmene i vinduer er slitte og det er sprekker i treverket.

Det må påregnes utskifting av flere av vinduene.

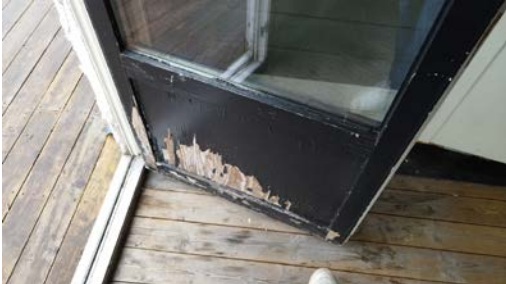
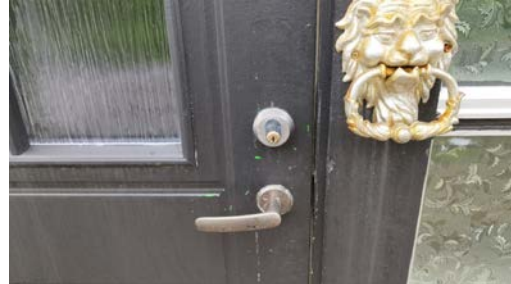
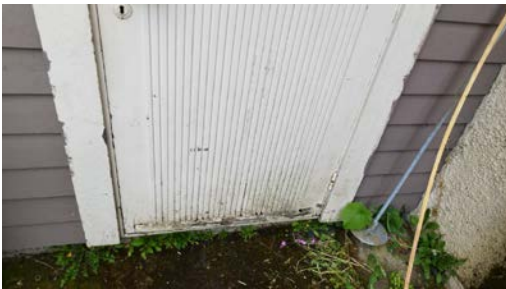
## Dører

- Det er påvist dør(er) med fukt/råteskader.

Terrassedøren mot nord er råteskadet og håndtaket er montert feil vei.  
Fuktskade i nedre kant på døren i kjelleretasjen.

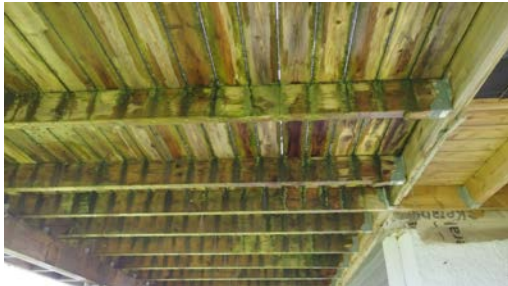
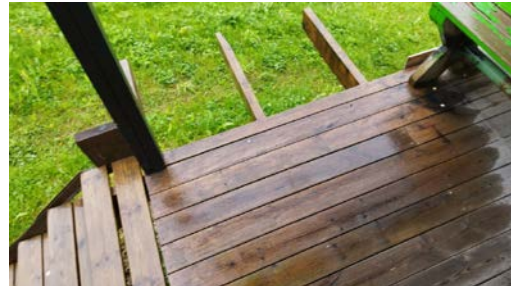
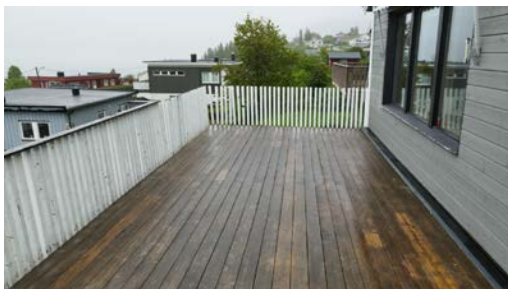
## TG 2 Balkonger, terrasser og rom under balkonger

Terrasse på fasade mot nord ca. 33,2 m<sup>2</sup>. Rekkverk med stående spiler og ett felt med plexiglass mot vest. Konstruksjon av tre innfestet i bygningskroppen og fundamentert på støpte peler. adkomst via uteboden.

Terrassene bør rengjøres og rekkverket må utbedres.

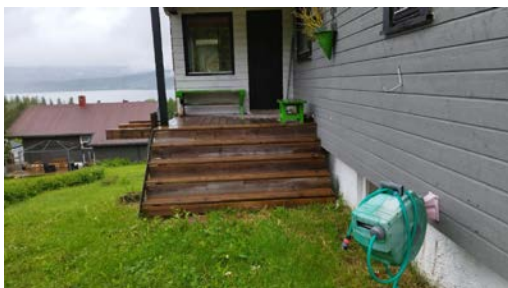
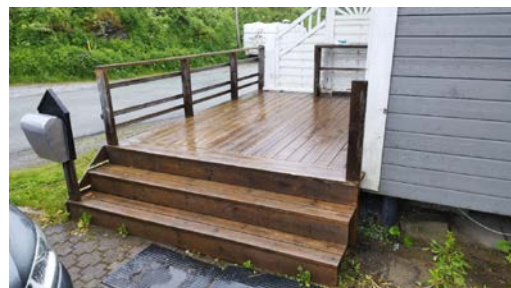
## Utvendige trapper

Trapp til terrassen ved inngangsdøren og trapp til terrassen på fasade mot vest.

- Rekkverk må monteres for å lukke avviket.

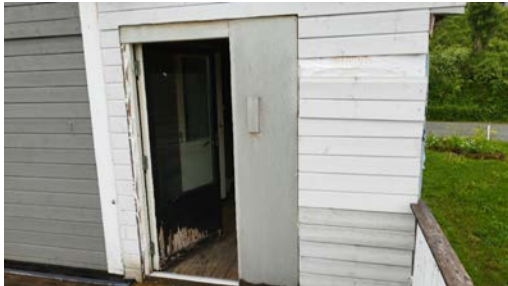
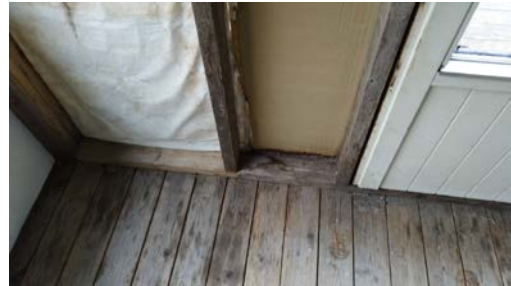
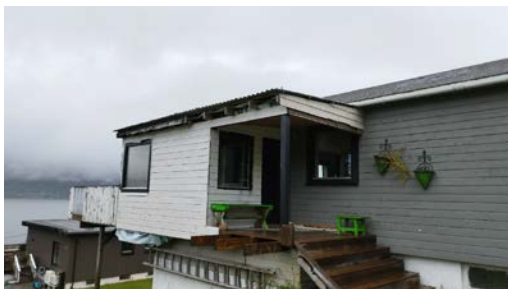
## Utebod på terrassen

Påbegynt utebod på terrassen mot vest. Boden har adkomst via dør fra stuen og via trapp fra terrenget.

Det er lekkasje inn i boden, samt at kledningen er ikke overflatebehandlet.

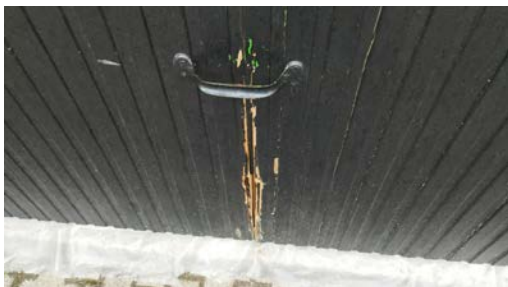
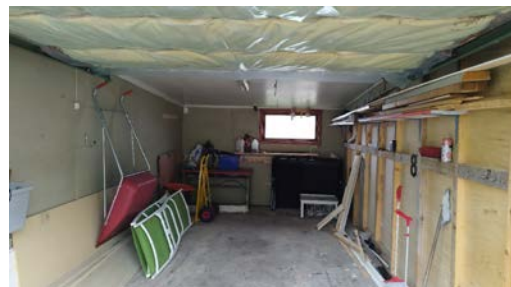
## TG 2 Garasje

Grunnmur av betong. Gulv/etasjeskille av betong.  
Yttervegger av bindingsverk av tre.  
Veggene har plater.  
Vippeport som er provisorisk isolert.

Skade på garasjeporten.

Garasjen har vedlikeholdsbehov.

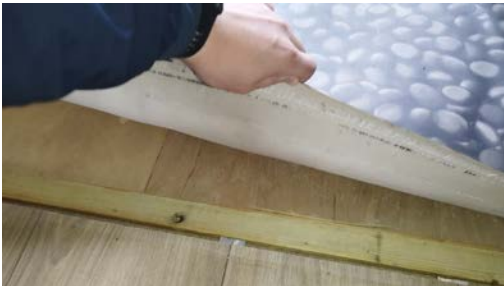
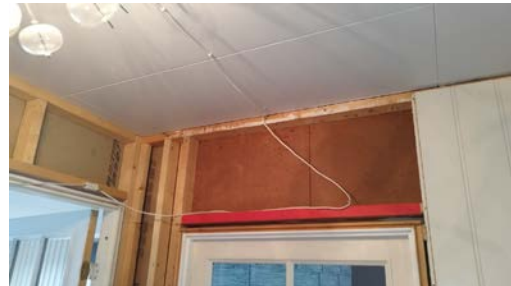
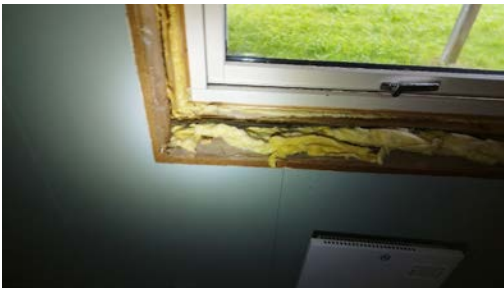
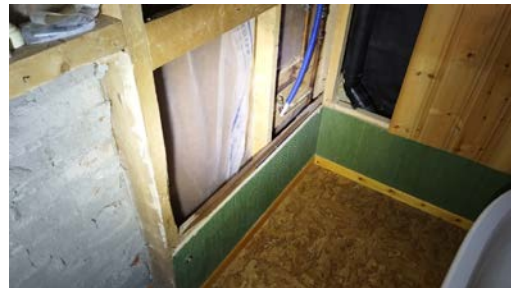
## TG 3 Overflater

- Det er stedvis påvist synlige skader på overflater.

- Overflater må utbedres eller skiftes.

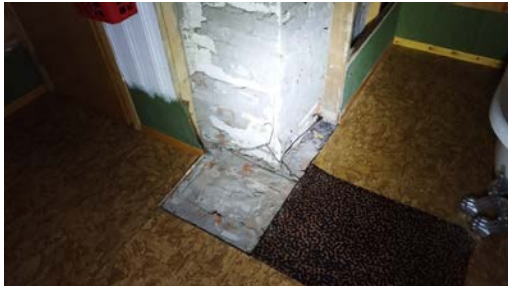
## TG 3 Etasjeskille/gulv mot grunn

- Det er målt høydeforskjell på mellom 15-30 mm gjennom hele rommet. Tilstandsgrad 2 gis med bakgrunn i standardens krav til godkjente måleavvik.
- Målt høydeforskjell på over 20 mm innenfor en lengde på 2 meter. Tilstandsgrad 3 gis med bakgrunn i standardens krav til godkjente måleavvik.

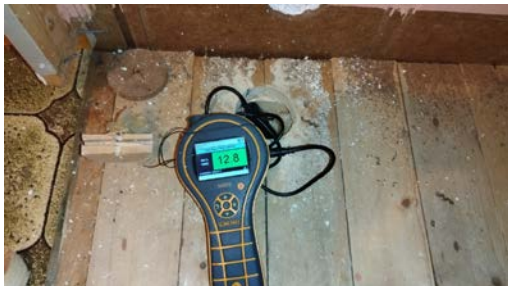
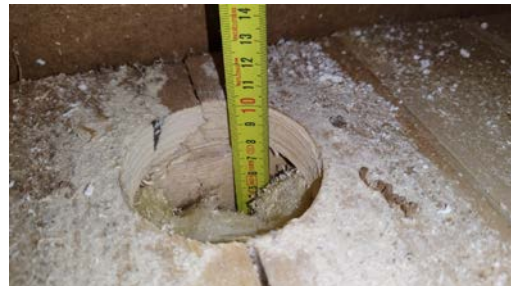
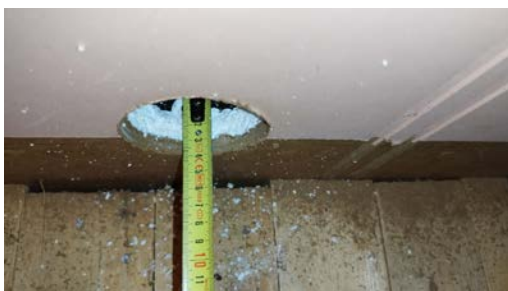
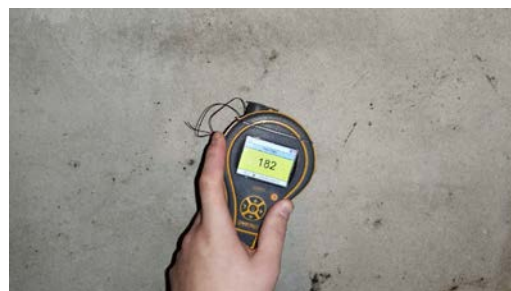
## TG 2 Rom Under Terreng

Det ble fuktmålt i det oppforede gulvet, og det ble ikke registrert forhøyede fuktverdier.

- Det er påvist indikasjoner på noe fuktgjennomtrenging i kjellergulv.

- Det påviste fuktnivå gir grunn til å overvåke konstruksjonen jevnlig for å se utvikling over tid, og eventuelt foreta tiltak for å unngå fuktskader.

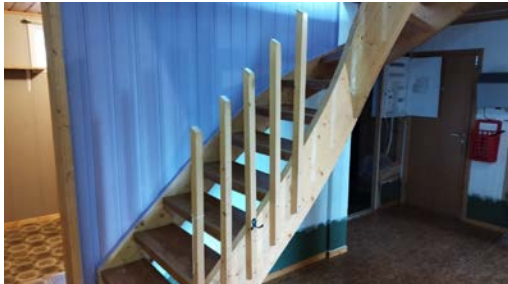
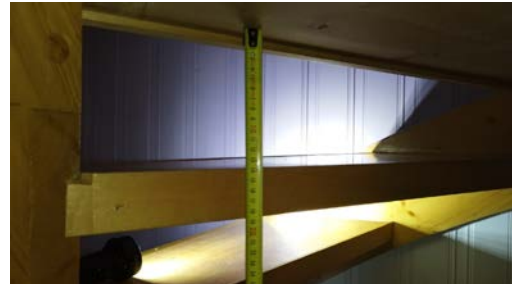
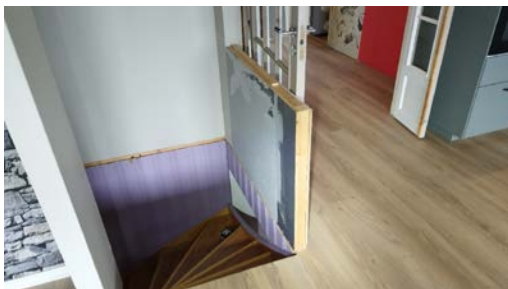
## Innvendige trapper

Lakket tretrapp som strekker seg mellom etasjene.  
Det er trappeneser av metall på inntrinnene.  
Åpning mellom opptrinn: Ca. 14 cm.  
Knirk ved belastning: Ja.

- Rekkverk må monteres for å lukke avviket.

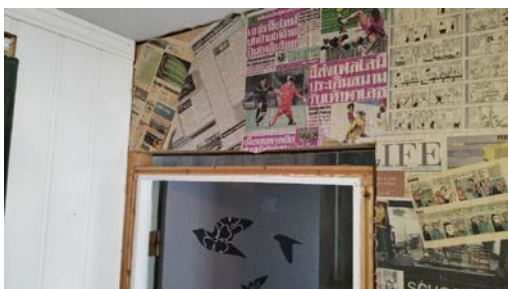
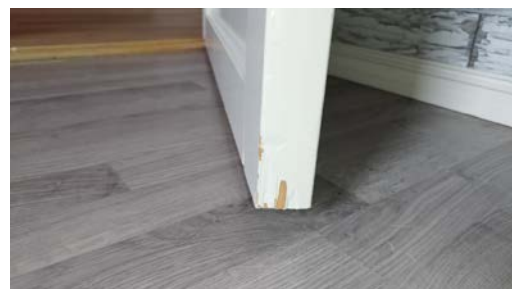
## TG 2 Innvendige dører

Innvendig har boligen finerdører og malte speildører.  
To-fløyet dør med glassfelt mellom gangen og stuen.

Det bør monteres overgangslist mellom gulv og terskel.  
Enkelte dører bør få utført vedlikehold og justeres.  
Omramming må monteres.

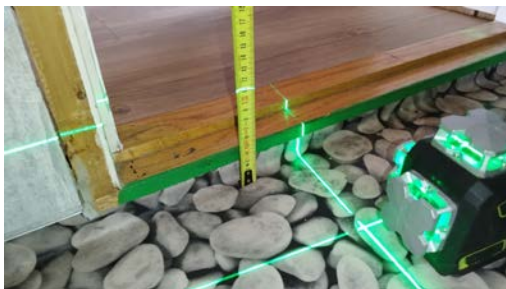
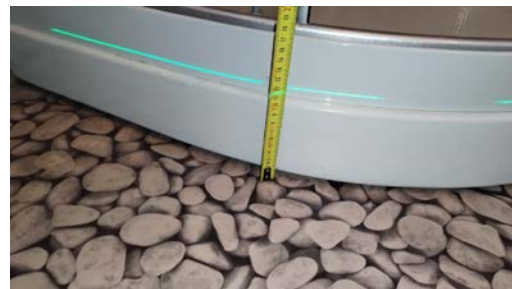
- Det er påvist avvik i fallforhold til sluk i forhold til krav i forskrift på byggetidspunktet.

Kontroll av fall.

- Det må foretas utbedring av fallforhold.

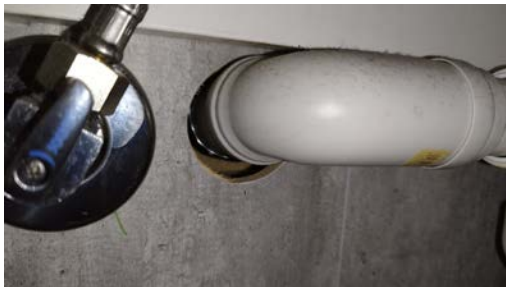
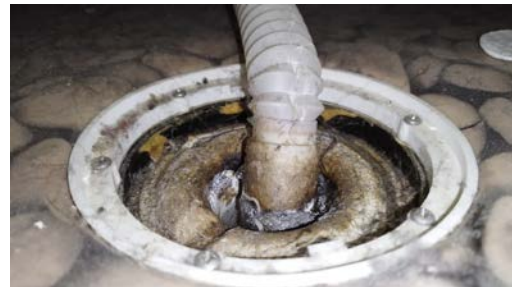
- Det er påvist mangelfull/feil utførelse rundt rørgjennomføringer e.l. som gir fare for fukt i konstruksjonen i våtsone.

Kontroll av sluken.

- Det må foretas lokale tiltak for å utbedre utettheter på våtrommet.
- Konsekvensen er at det kan oppstå fuktskader i konstruksjonen bak overflatematerialet. Vann kan trenge inn gjennom utette rørgjennomføringer og forårsake fuktskader ved fukttilførsel gjennom enten bruksvann eller lekkasjevann.

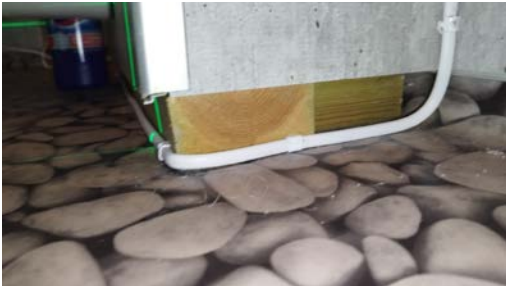
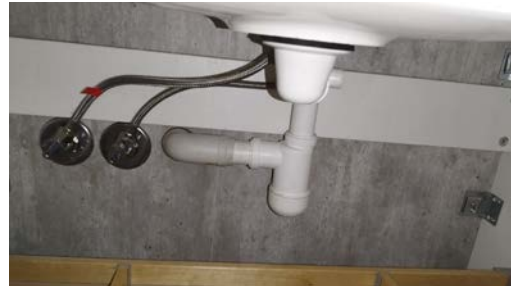
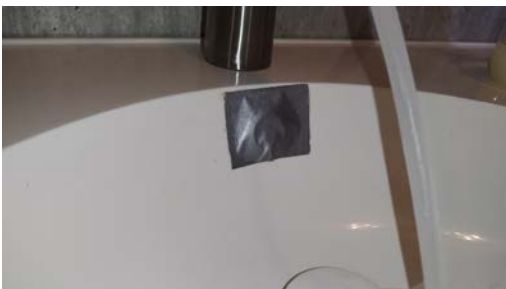
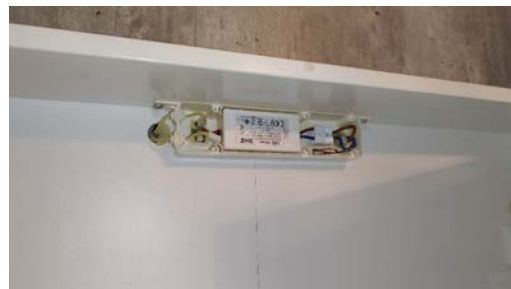
## 2. ETASJE > BAD

#### Vurdering av avvik:

Fuktmåling ble utført fra åpen konstruksjon fra sokkeletasjen.

Det ble ikke registrert forhøyede fuktverdier, og måleresultatet ble ikke synlig på fuktmåleren. Dette vil si at trevirket inneholder mindre enn 8% fuktighet.  
Generelt bør ikke fuktigheten i trevirket ligge høyere enn 15%.

- Elektrisk avtrekksvifte bør monteres for å lukke avviket.
- Dårlig ventilasjon på et våtrom kan føre til alvorlige konsekvenser som fuktskader og muggvekst.
- Spalte eller veggventiler for tilluft må lages.

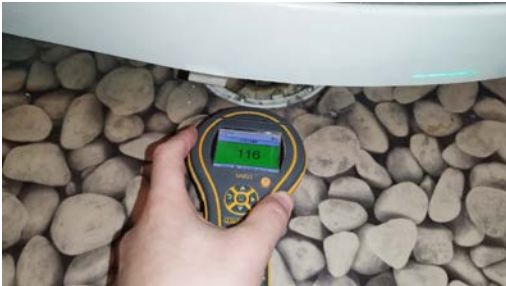
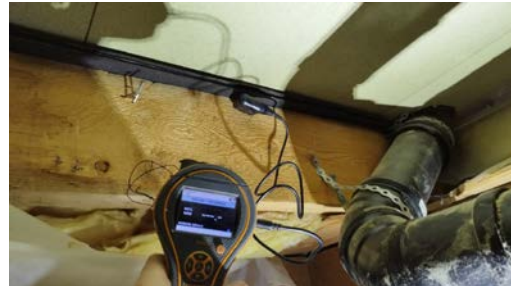
## SØKKELETASJE > BAD

Våtrommet er av eldre dato, og har flere utettheter/avvik. Full tilstandskontroll av våtrommet anses derfor ikke som nødvendig. Renovering av våtrommet må påregnes, for å tåle normal bruk iht. dagens krav.

Fuktskade på trepanel.

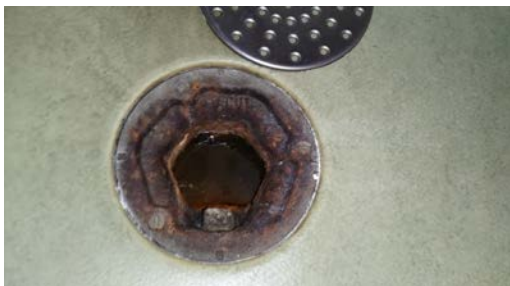
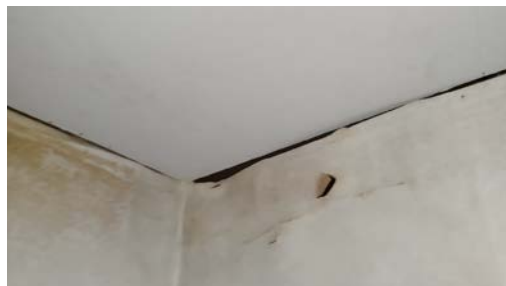
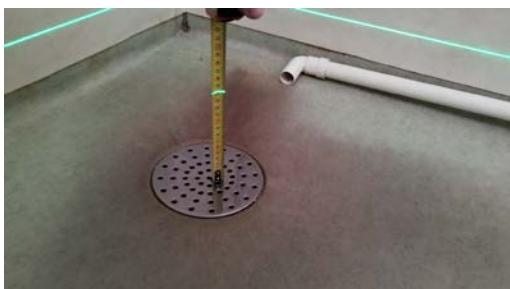
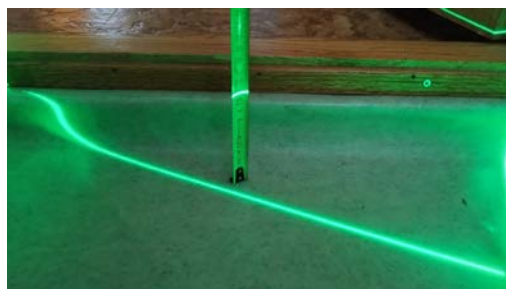
## SOKKELETASJE > BAD

Kontroll av fall.

Hulltaking er ikke foretatt da det allerede er påvist andre avvik i våtsonen.

Deler av tilstøtende vegger er revet.

Våtrommet med tilliggende konstruksjoner må totalrenoveres.

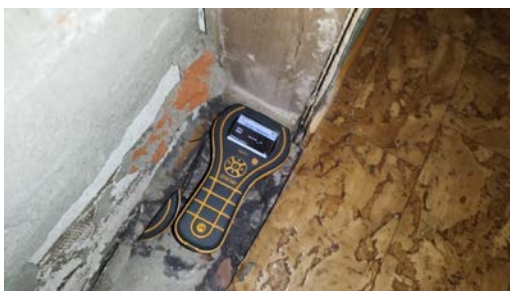
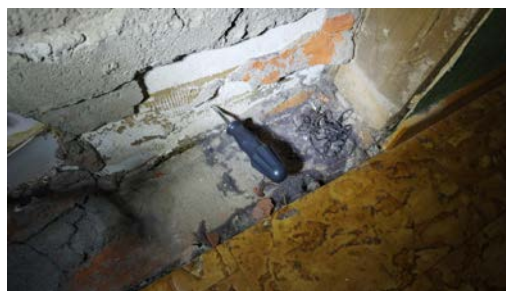
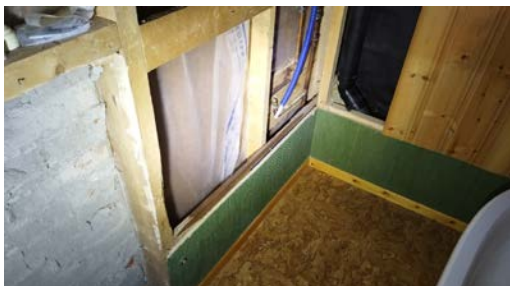
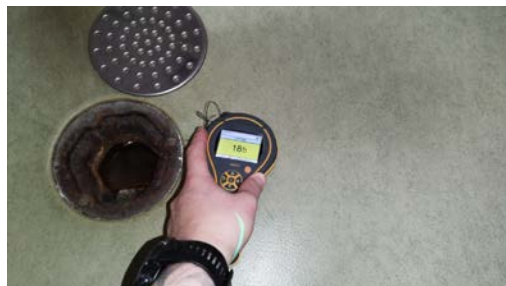
## KJØKKEN

Kjøkkenet er utstyrt med integrerte hvitevarer som kjøl/fryseskap, oppvaskmaskin med vannstoppsystem, induksjonstopp med koryrvakt, stekeovn. Det ble utført fuktsøk ved kjøleskap, oppvaskmaskin og vask. Det ble ikke registrert forhøyede fuktverdier.

Lokal utbedring må påregnes.

Foringer m.m må monteres.

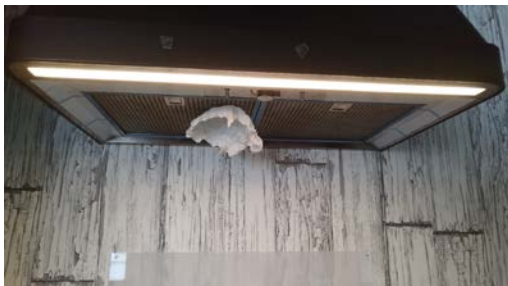
Det er kjøkkenventilator med avtrekk ut.

Test av avtrekket.

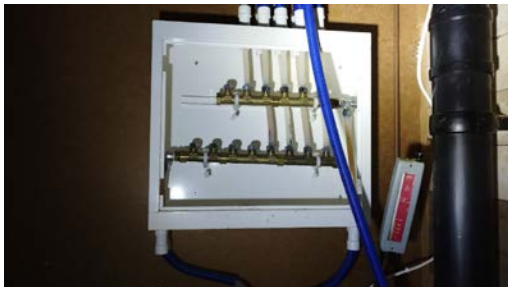
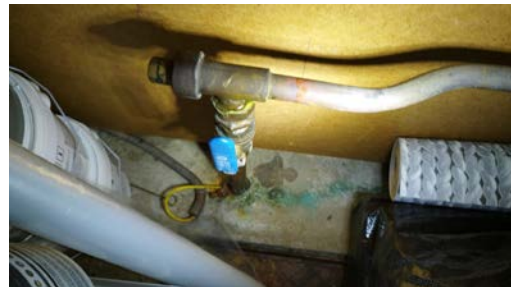
Stoppekran.

- Rørkurser på rør-i-rør system bør merkes.
- Anlegget bør sjekkes av fagperson.

Det må lages overløp til rom med slik.  
Rørkursene må merkes og døren på skapet må monteres.  
Utvendig kran må utbedres.
