# Tilstandsrapport

📍 Middalstølvegen 128, 2920 LEIRA I VALDRES

# gnr. 64, bnr. 55

Befaringsdato: 04.01.2024

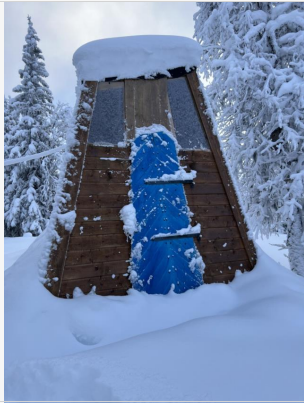
## Utedo

Bygning preget oppført i form av egeninnsats/ufaglært, bør ettersees vinterstid da bygning har begrenset bæreevne.
