# Tilstandsrapport

Fritidsbolig

Akslarvatn 14, 3650 TINN AUSTBYGD

Rapportdato: 22.09.2024

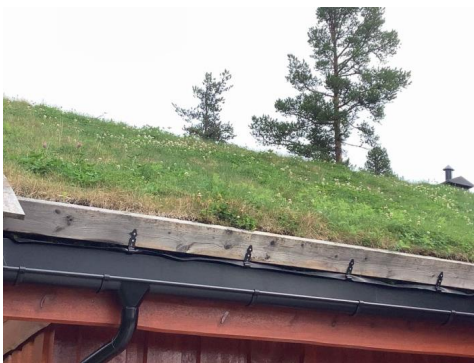
### ! TG 1 Nedløp og beslag

Takrenner og nedløp i lakkert stål.

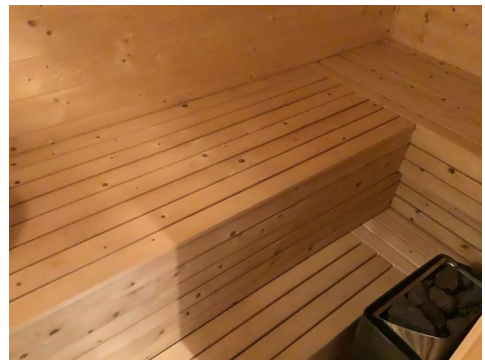
### TG 2 Overflater og konstruksjon

- Det er påvist indikasjoner på feil utførelse av konstruksjoner i rommet.  
Det er ikke lekkasje deteksjon eller sluk i gulv.

Det bør monteres lekkasje deteksjon slik at en kan sikre konstruksjonen mot skade.

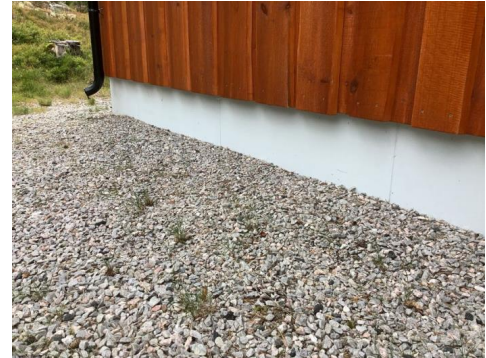
### TG 1 Grunnmur og fundamenter

Bygningen har grunnmur i isolerte elementer.

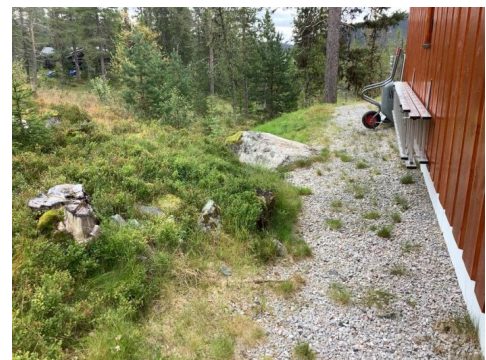
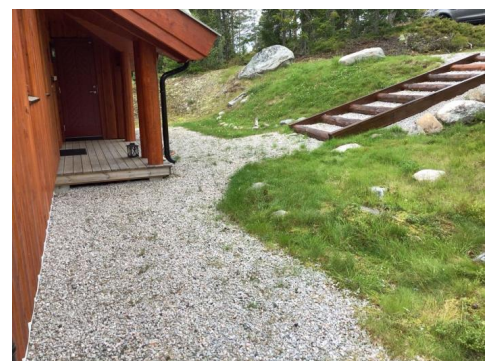
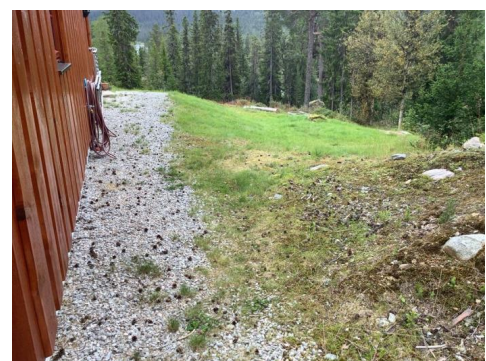
### TG 0 Terrenghold

Tomten ligger i høyfjellet, bestående av lyng, mose og fjellbjørk. Området rundt fritidsboligen er arrondert og sådd med gress.

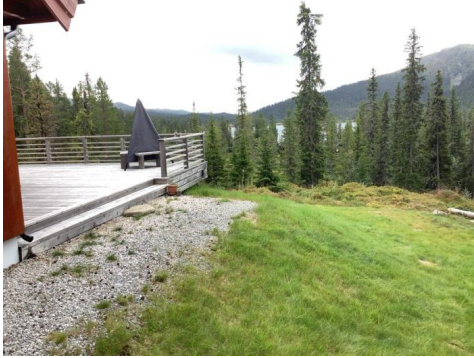
## TG 1 Utvendige vann- og avløpsledninger

Utvendige avløpsrør er av plast og er fra 2016. Det er slamavskiller med overløp til grøft. Utvendige vannledninger er av plast (PEL) og er fra 2016. Det er privat grunnboret brønn.
