# Barbra Rings veg 3 2407 ELVERUM

## Tilstandsrapport Eierskifte

Boligtype: Enebolig

Byggeår: 1983

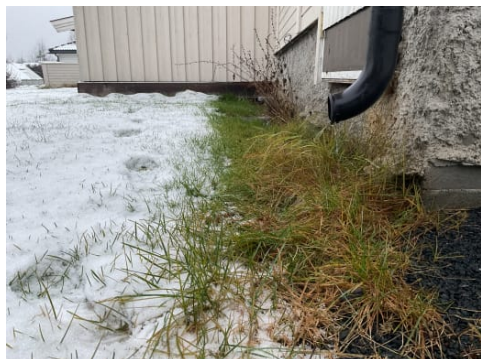
Terrengforholdet fører til at overflatevann kan ledes inn mot boligen. Dette kan føre til fuktskade i boligen

Fall inn mot grunnmur.

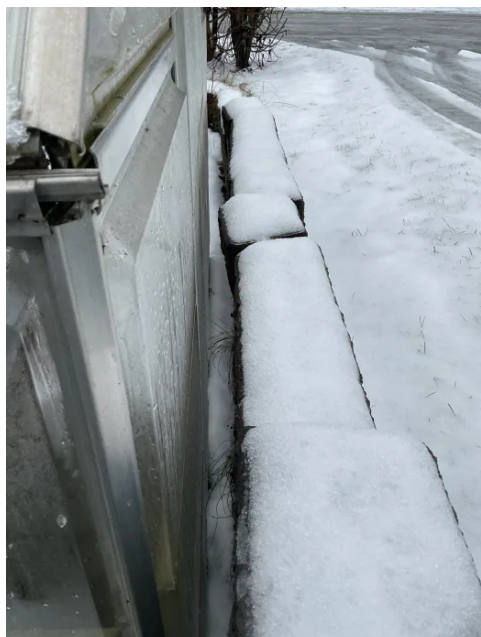
Skjevheter i støttemur.

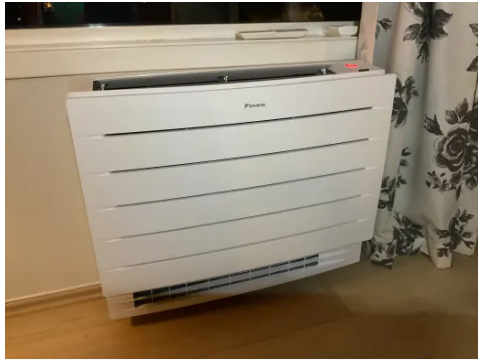
Luft/luft varmepumpe montert i stue 1. etg

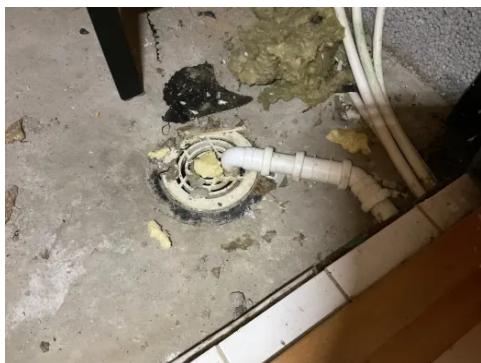
Sluket i teknisk rom.

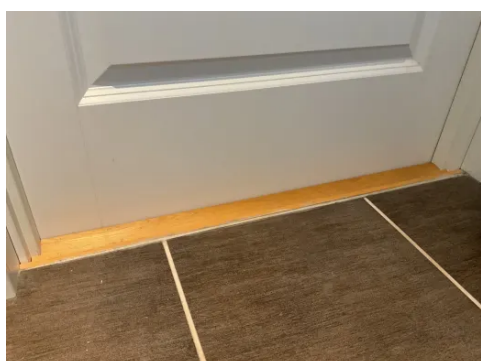
Manglende tilluft ved dør.

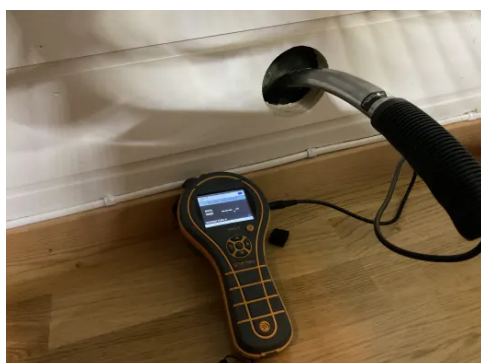
Hulltaking i tilstøtende rom.

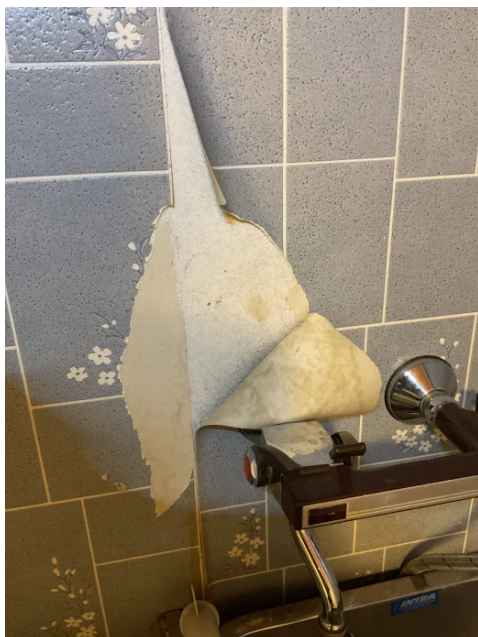
Ødelagt tappet på vegg

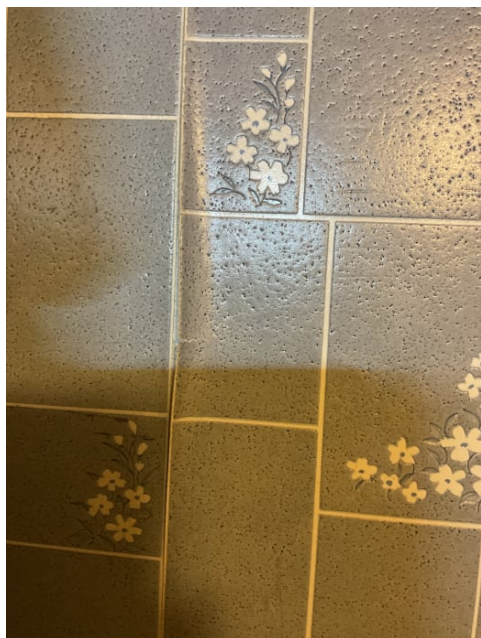
Løse skjøter på tapet.
