Barbra Rings veg 3, 2407 ELVERUM

**Familievennlig enebolig med bla.  
2 fine stuer, 2 og 2 bad. Solrik  
terrasse og hage med lekestue.  
Inntilbygget garasje. Bod**

| Tilstandsrapport ..... | 39 |

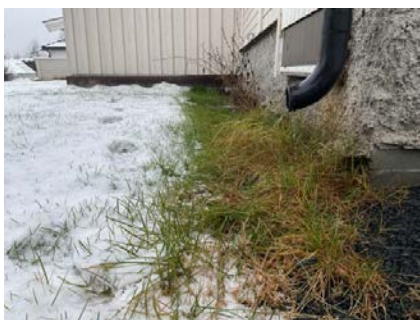
Terrengforholdet fører til at overflatevann kan ledes inn mot boligen. Dette kan føre til fuktskade i boligen

Fall inn mot grunnmur.

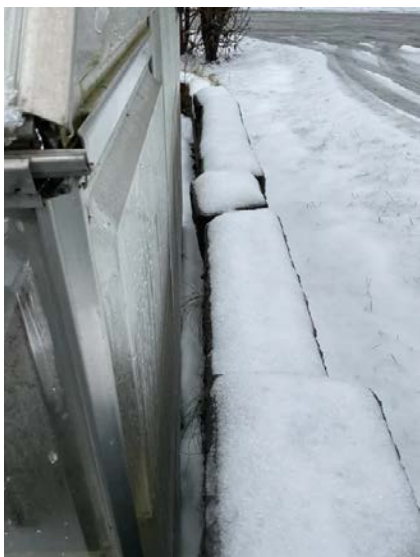
Skjevheter i støttemur.

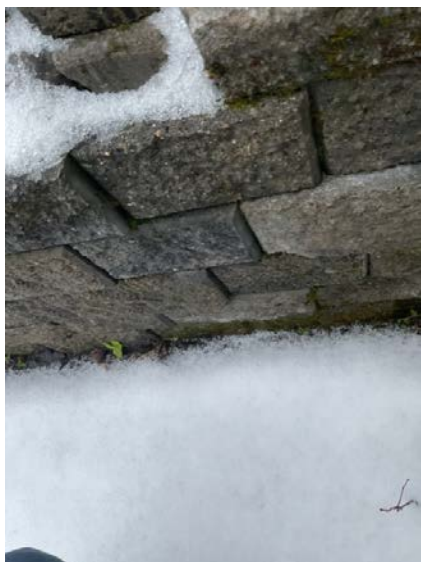
Skjevheter i støttemur.

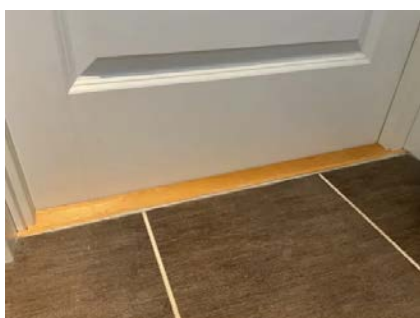
Manglende tilluft ved dør.

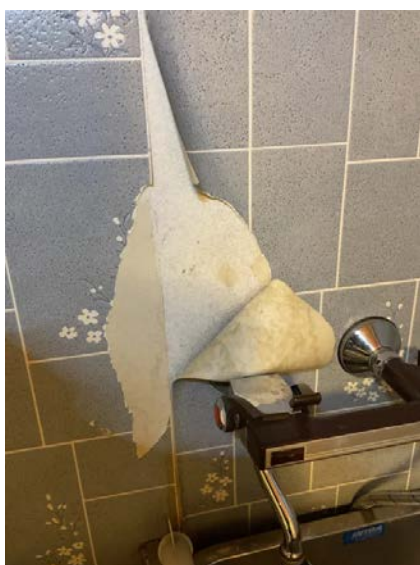
Ødelagt tappet på vegg

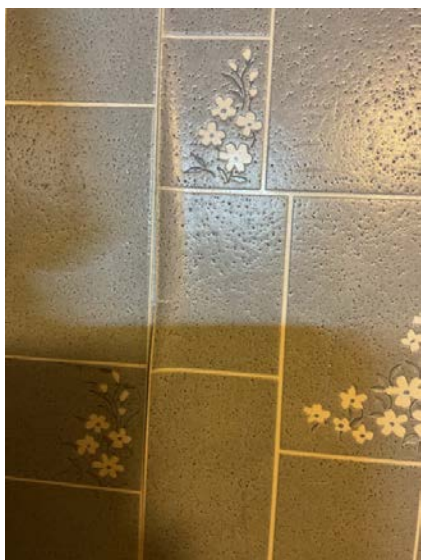
Løse skjøter på tapet.
