# Tilstandsrapport

Enebolig

Litlåsen 16, 8610 MO I RANA

# gnr. 22, bnr. 4, fnr. 122

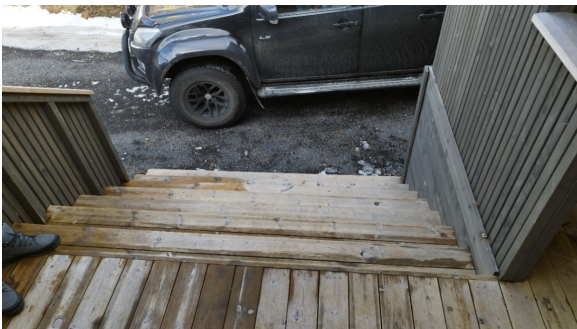
Trapp av tre til terrassen ved inngangsdøren.

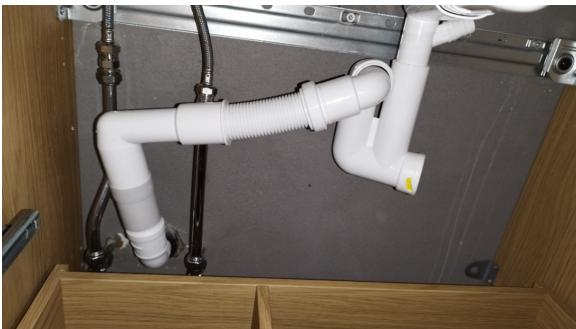
-Det er ikke fuget mellom servant/benkeplate og veggen.

Kontroll av avløpet.

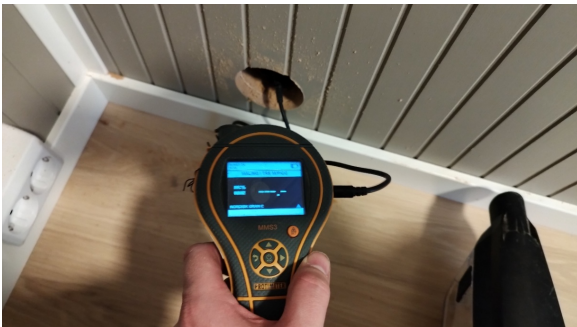
Hulltaking ble utført mot våtsone fra tilliggende bod.

Det ble ikke registrert forhøyede fuktverdier, og måleresultatet ble ikke synlig på fuktmåleren. Dette vil si at trevirket inneholder mindre enn 8% fuktighet. Generelt bør ikke fuktigheten i trevirket ligge høyere enn 15%.

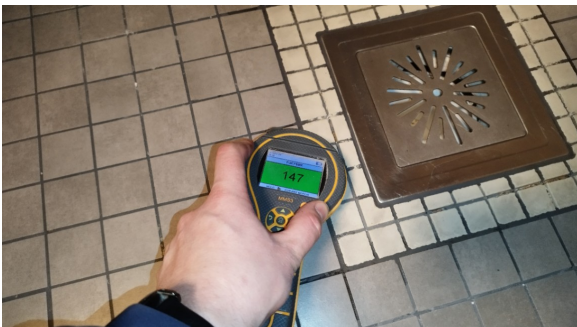
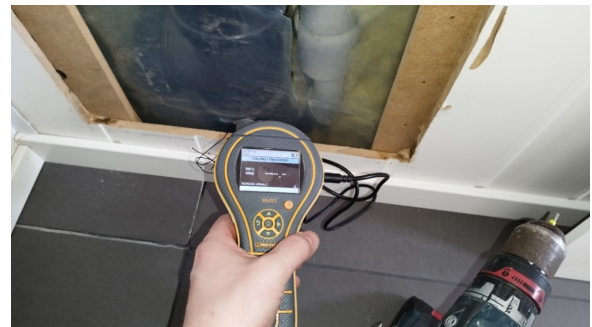
Det ble og utført fuktsøk på gulvet i våtrommet, og det ble ikke registrert markante avvik i ledningsevnen til overflatematerialet.

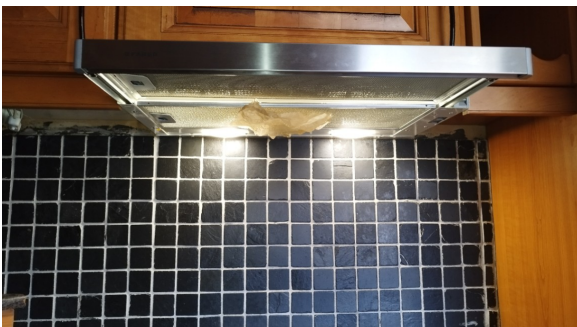
Det er kjøkkenventilator med avtrekk ut.

Test av avtrekket.

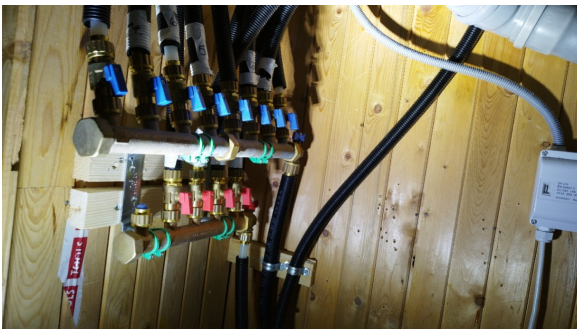
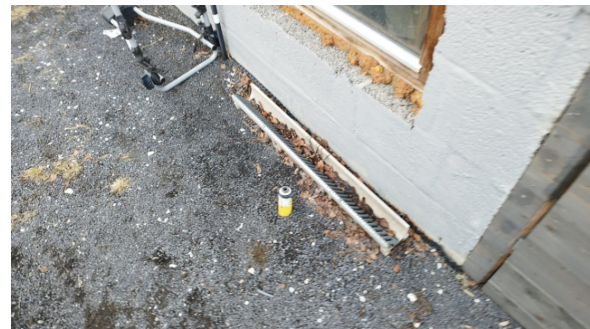
Det er ikke behov for utbedringstiltak siden anlegget fungerer i dag, men ut ifra alder kan skader plutselig oppstå på eldre anlegg.

Fordeleren må monteres i et vanntett skap med dreneringsmulighet til sluk, hvis det ikke er dreneringsmulighet til sluk, skal fordelerskapet utstyres med lekkasjestopper. En lekkasjestopper stenger automatisk vannet ved lekkasje.

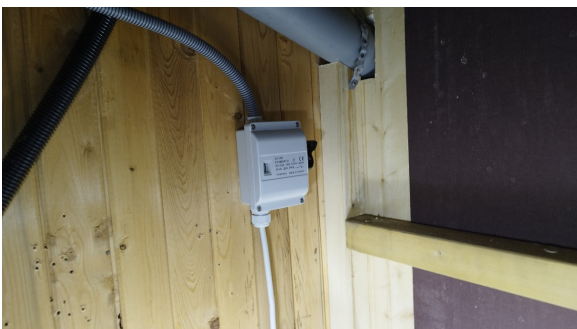
Varmtvannstank på ca. 200 liter av merket Oso fra 2015 plassert i kottet i sokkeletasjen. Den elektriske tilkoblingen er koblet i henhold til dagens forskrifter.

Varmtvannstanken står plassert i en kasse hvor det er smurt membran.

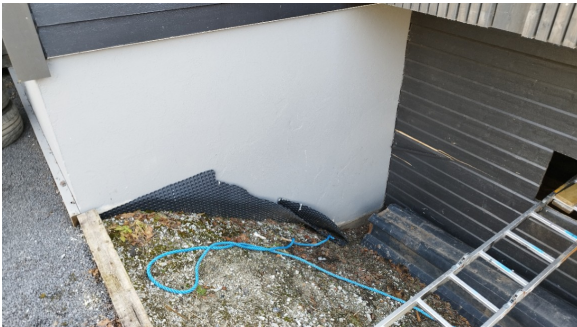
Tiltak som redrenering, spyling og inspeksjon av drenerør kan ikke utelukkes. Forventet levetid på drenering er fra 20 - 60 år.

Det bør påregnes utbedring/utskifting av grunnmursplasten.
