Litlåsen 16, 8610 MO I RANA

Gruben - Innholdsrik enebolig i et attraktivt område, romslig tomt og meget barnevennlig.

Befaringsdato: 26.03.2026 Rapportdato: 18.05.2026 Oppdragsnr.: 21938-1007 Eiendomsverdi/PropCloud ref nr: PW1957

Foretak: Motakst AS

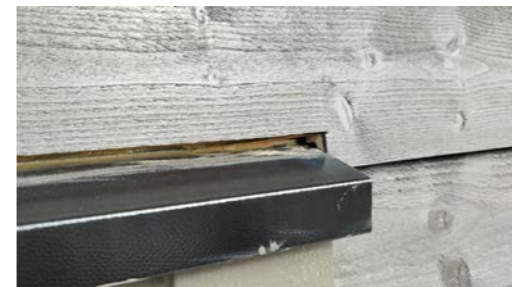
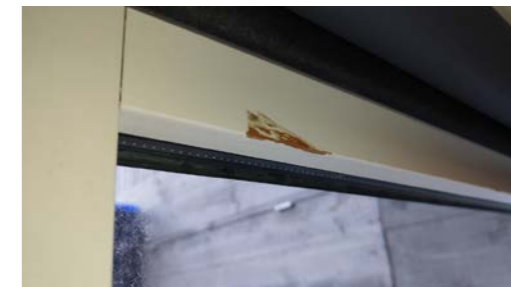
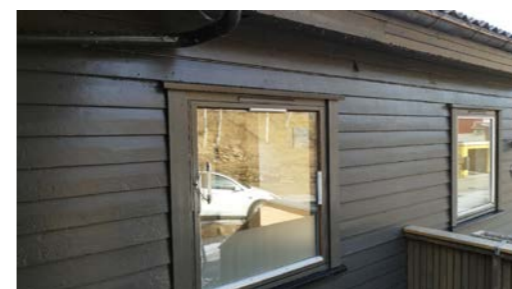
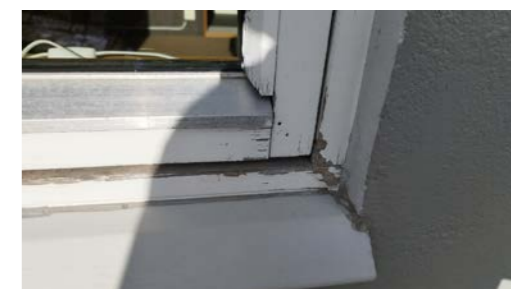
1 TG 2 Dører

- Det er påvist avvik rundt innsettsdetaljer.
- Karmene i dører er værslitte utvendig og det er sprekker i treverket.

Fukt kan trenge inn i treverket og føre til råteskader over tid, særlig ved hyppig nedbør.

Vedvarende fuktbelastning kan svekke karmen og føre til deformasjon eller luftlekkasjer.

Svekket beskyttelse gir redusert levetid på døren og kan føre til behov for tidlig utskifting.

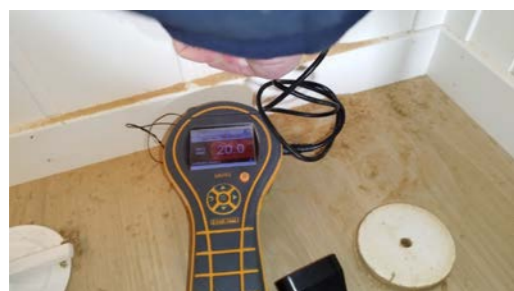
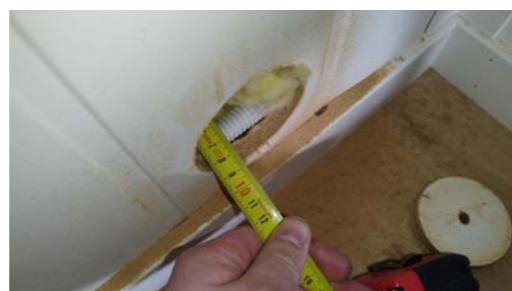
1 TG 1U Kryp Kjeller

Selger opplyser at det er krypkjeller under boligen. Kryp kjeller fremkommer ikke på tegningene. Kryp kjelleren har ingen tilgjengelig adkomst, noe som hindrer inspeksjon og vedlikehold. Dette kan medføre risiko for uoppdaget fukt, råte, mugg eller skadedyr. Det er ikke mulig å vurdere tilstanden til bjelkelag, grunnmur eller eventuelle installasjoner i krypkjelleren uten å etablere tilgang.

- Det er ikke adkomst til krypkjelleren og den er ikke undersøkt innvendig. Kryp kjeller regnes for å være en risikokonstruksjon som er utsatt for fukt- og råteskader i bunnsvill, trebjelkelaget og andre tilstøtende konstruksjoner, på grunn av fuktighet fra grunnen og kondensering ved temperaturforskjeller. Selv om det ikke er avdekket tegn på skader, betyr ikke dette nødvendigvis at det ikke foreligger skader i eller i forbindelse med krypkjelleren.

Vær oppmerksom på risikoen for skjulte fukt- og råteskader, samt mulig forekomst av mugg eller skadedyr, som følge av manglende adkomst og inspeksjonsmulighet til krypkjelleren.

Det anbefales å etablere inspeksjonsluke og ventilering for å muliggjøre regelmessig kontroll og vedlikehold, slik at eventuelle skader kan oppdages og utbedres i tide. Manglende tiltak kan medføre økte utbedringskostnader og redusert levetid på konstruksjonen.

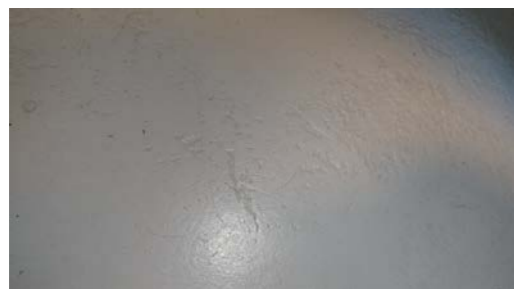
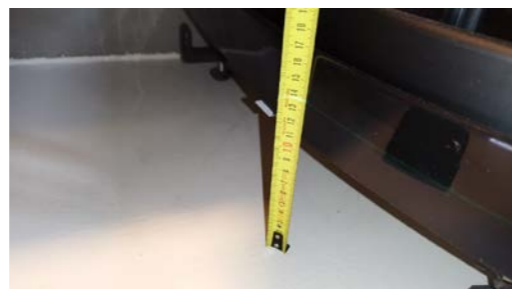
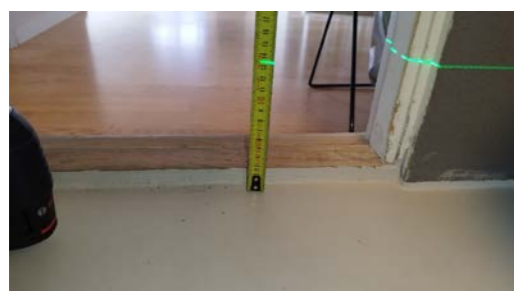
TG 2 Sluk, membran og tettesjikt

- Det er påvist mangelfull/feil utførelse rundt rørgjennomføringer e.l. som gir fare for fukt i konstruksjonen i våtzone.
- Mer enn halvparten av forventet brukstid er passert på slukløsningen.

Konsekvensen av mangelfull utførelse og aldrende løsninger er økt risiko for fuktskader i tilstøtende konstruksjoner.

Det bør gjennomføres utbedringer rundt rørgjennomføringer for å hindre fuktinntrengning i konstruksjonen.

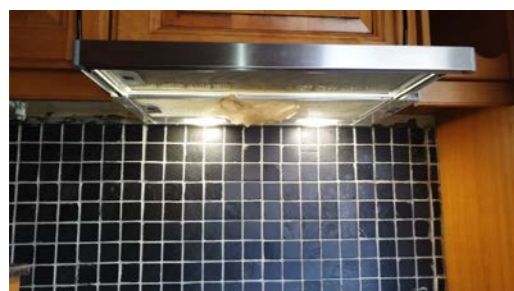
Test av avtrekket.
