Ringvegen 34, 8682 TROFORS

**Ny Pris! Trofors - Enebolig i et barnevennlig område - Kort vei til skole, barnehage og butikk**

Befaringsdato: 29.04.2024

Rapportdato: 15.05.2024

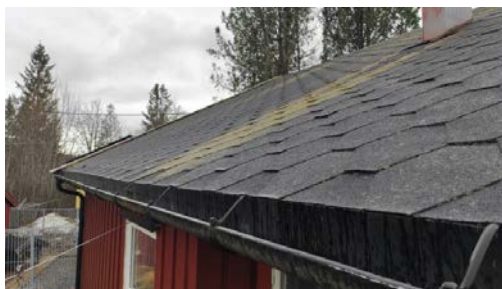
- Overvåk tilstanden jevnlig. For å få tilstandsgrad 0 eller 1 må tekingen skiftes ut, men tidspunktet for når dette er nødvendig er vanskelig å si noe om.

Mose/reinlav kan normalt sett fjernes med en kraftvask eller lignende.

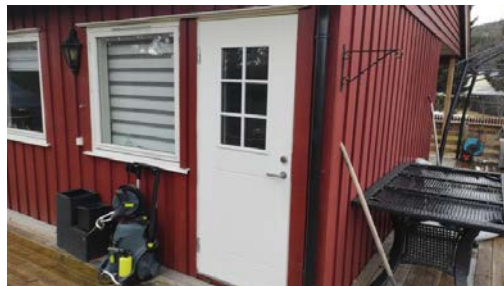
## **TG 2** Balkonger, terrasser og rom under balkonger

Terrasse på ca. 56,8 m<sup>2</sup> med liggende rekkverk. Rekkverket har en høyde på ca. 85 cm. Konstruksjon av tre innfestet i bygningskroppen og fundamentert på jordskruer. Adkomst fra hage og via dør fra stuen, entre og vaskerom.

Det bør monteres beslag mellom terrasse og kledning.

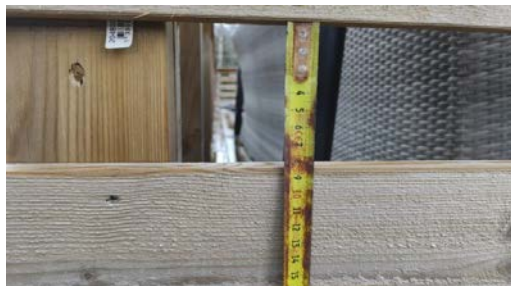
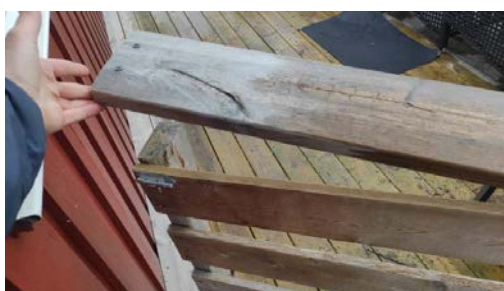
## **TG 2** Utvendige trapper

Trapp av tre til terrasse ved inngangspartiet. Liggende rekkverk og gelender. Rekkverket har en høyde på ca. 81 cm. Det er etablert rullestolrampe opp til terrassen.

Rekkverk i trapper og ramper skal ha høyde minimum 0,9 m over gulv eller trinn. Høydekravet gjelder også rekkverk på mellomrepos og returrekkverk på repos.

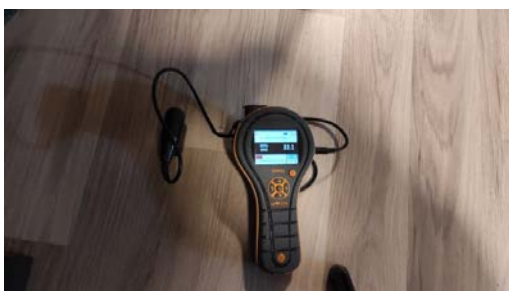
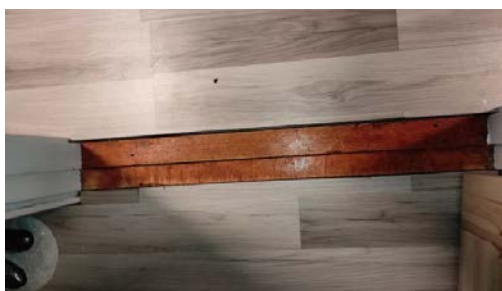
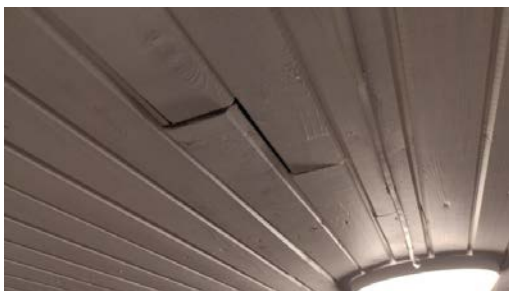
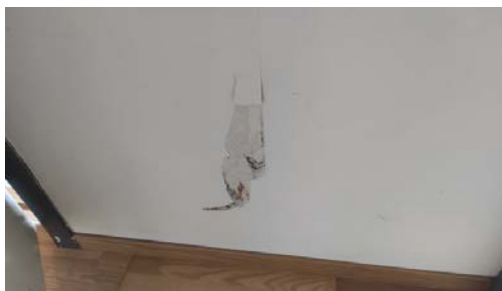
### TO 2 Etasjeskille/gulv mot grunn

Etasjeskille av trebjelkelag og støpt betonggulv mot grunn.

- Målt høydeforskjell på mellom 10 - 20 mm innenfor en lengde på 2 meter. Tilstandsgrad 2 gis med bakgrunn i standardens krav til godkjente måleavvik.
- Målt høydeforskjell på over 15 mm gjennom hele rommet. Tilstandsgrad 2 gis med bakgrunn i standardens krav til godkjente måleavvik.

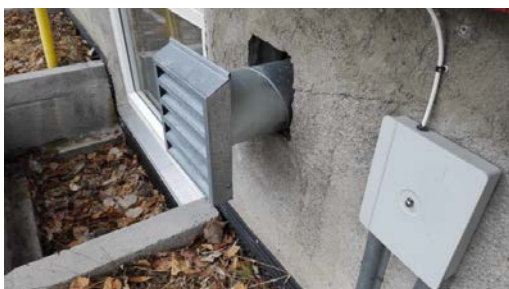
## TO 3 Pipe og ildsted

Boligen har ett innvendig pipeløp av teglelementer som strekker seg fra kjelleretasje og over tak. Pipeløpet har to fastmonterte ildsteder, lukket vedovn i stuen i hovedetasjen og i kjellerstuen. Ildstedene var ikke i bruk ved befaring.

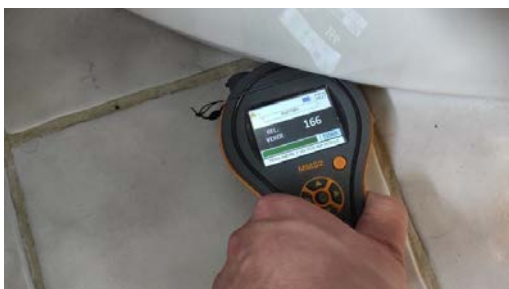
## HOVEDETASJE > VASKEROM

Det mangler stedvis fliser, og det er sprekke i enkelte fliser.

Sprekk i belegget ved sluket.

Sprekk i ventilrist i himling, og ventilen ledes ikke ut av konstruksjonen.

- Våtrommet må totalrenoveres. Alle forhold med tettesjikt, våtsone, sluk m.m. må dokumenteres.

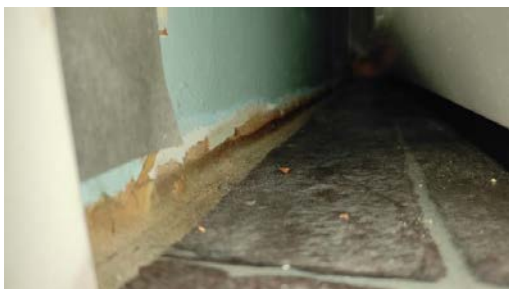
Manglende tettesjikt opp langs vegg.

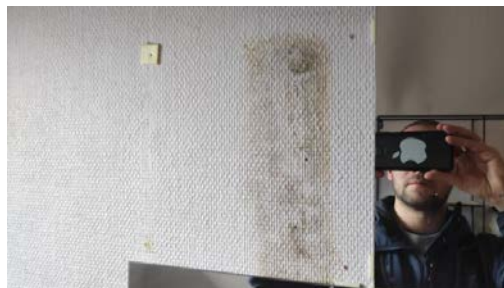
- Toalettrom har kun naturlig avtrekk fra rommet, NS 3600 krever mekanisk avtrekk for å kunne gi TG 0/1.
- Det er påvist betydelig fuktskader i konstruksjonen.

Det er registrert fukt/råteskader i himlingen på toalettrommet. Fuktskaden skyldes trolig kondens fra ventil/avløpsrør på kaldloftet. Deler av speilet mangler.

- Gjennomføre ytterligere undersøkelser og foreta utbedring av skade.
- Mekanisk avtrekk bør etableres på toalettrom.

Overflatene på toalettrommet må skiftes ut, og årsaken til lekkasje/råteskader må utbedres.

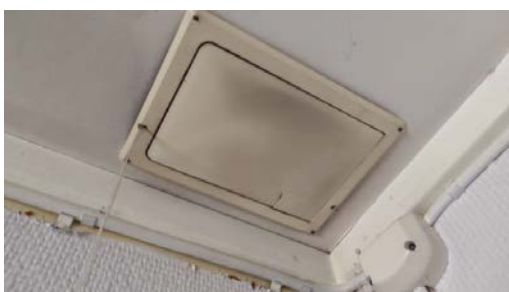
- Det er påvist mangelfull ventilasjon på ett eller flere rom i boligen.

- Det bør etableres veggventiler/vindusventiler i alle oppholdsrom som ikke har det.

Sprukkene ventildeksel må skiftes ut.

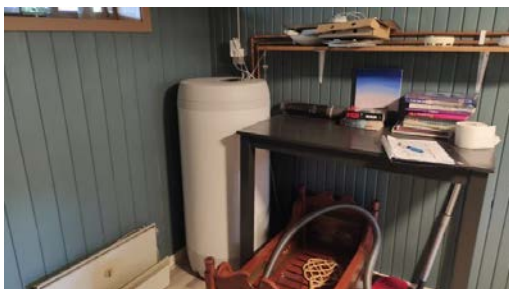
Varmtvannstank på ca. 200 liter av merket Oso fra 2017 plassert i gangen i kjelleretasjen. Tanken har montert lekkasjesikring.

Varmtvannsberedere må iht. NEK:400 monteres med fast el-tilkobling.

- Det bør etableres tilfredsstillende el-tilkobling etter gjeldende forskrift.

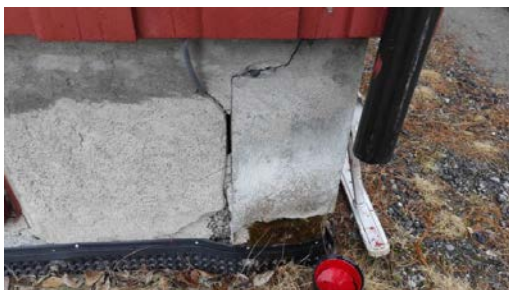
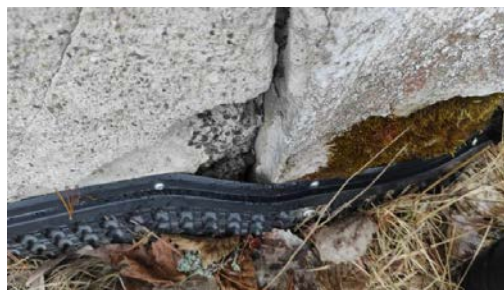
Yttervegger i kjelleretasjen er kledd innvendig, eventuelle sprekk/ris i grunnmuren bak innforede vegger er ikke mulig å besikte.

- Grunnmuren har sprekkdannelse.

- Påviste skader må utbedres.
