# Tilstandsrapport

Enebolig

Ringvegen 34, 8682 TROFORS

Befaringsdato: 21.11.2025

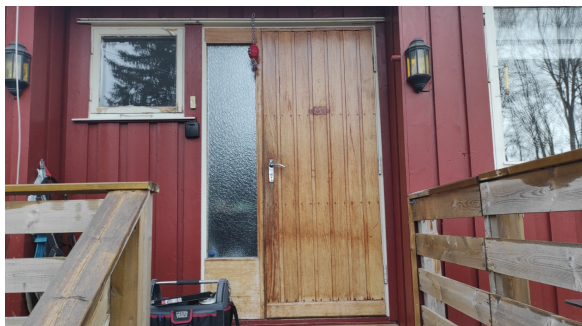
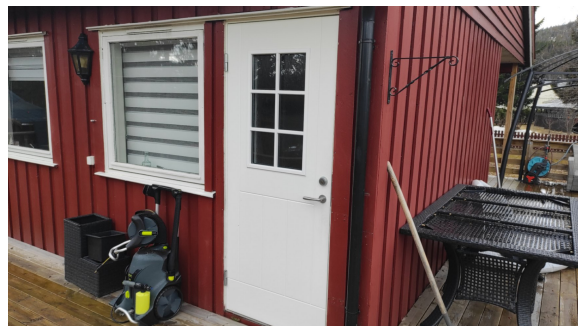
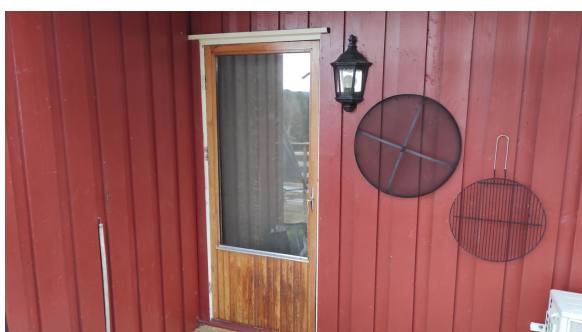
## TG 2 Balkonger, terrasser og rom under balkonger

Terrasse på ca. 56,8 m<sup>2</sup> med liggende rekkverk. Rekkverket har en høyde på ca. 85 cm. Konstruksjon av tre innfestet i bygningskroppen og fundamentert på jordskruer. Adkomst fra hage og via dør fra stuen, entre og vaskerom.

Det bør monteres beslag mellom terrasse og kledning.

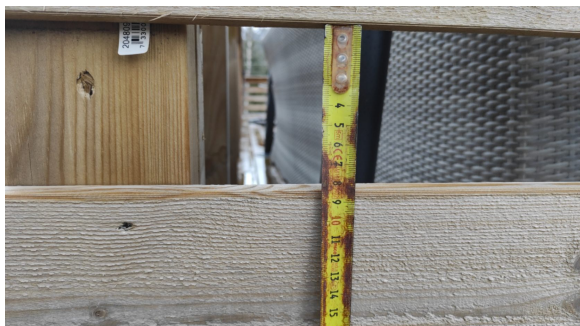
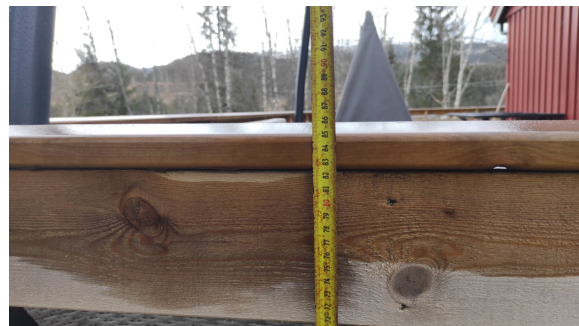
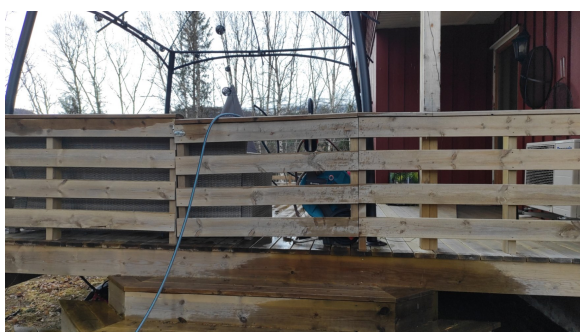
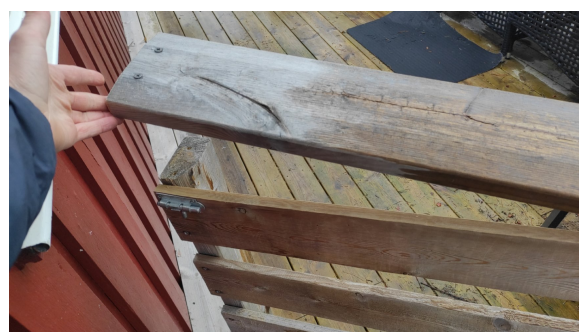
## TG 2 Utvendige trapper

Trapp av tre til terrasse ved inngangspartiet. Liggende rekkverk og gelender. Rekkverket har en høyde på ca. 81 cm. Det er etablert rullestolrampe opp til terrassen.

Rekkverk i trapper og ramper skal ha høyde minimum 0,9 m over gulv eller trinn. Høydekravet gjelder også rekkverk på mellomrepos og returrekkverk på repos.

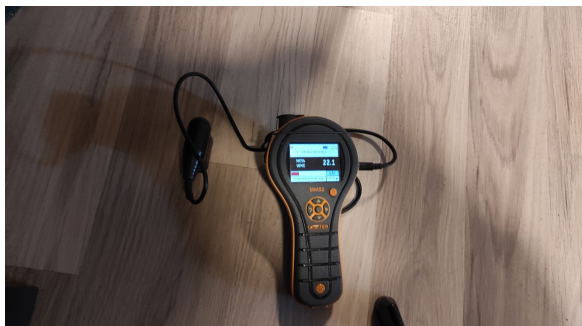
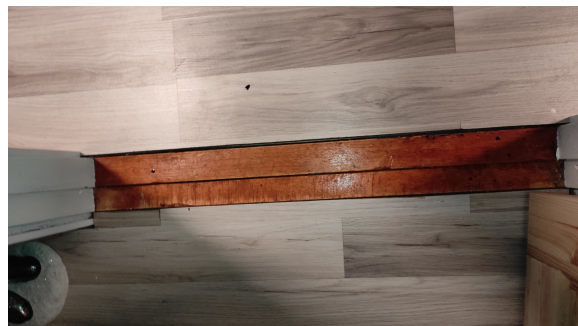
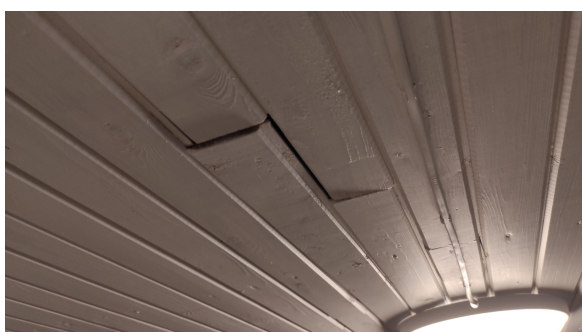
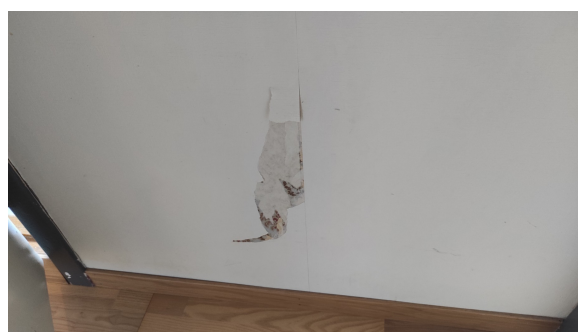
## Etasjeskille/gulv mot grunn

- Målt høydeforskjell på mellom 10 - 20 mm innenfor en lengde på 2 meter. Tilstandsgrad 2 gis med bakgrunn i standardens krav til godkjente måleavvik.
- Målt høydeforskjell på over 15 mm gjennom hele rommet. Tilstandsgrad 2 gis med bakgrunn i standardens krav til godkjente måleavvik.

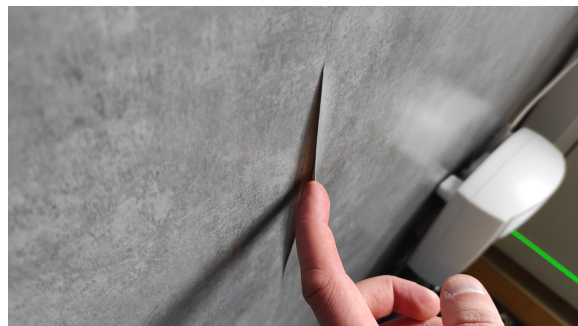
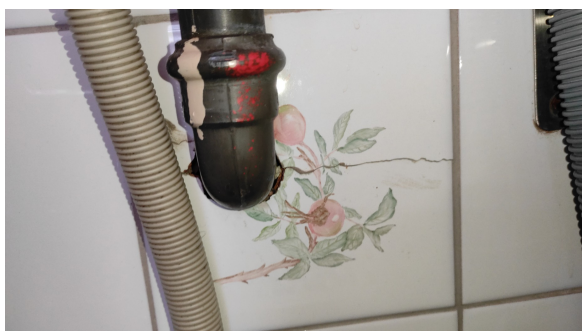
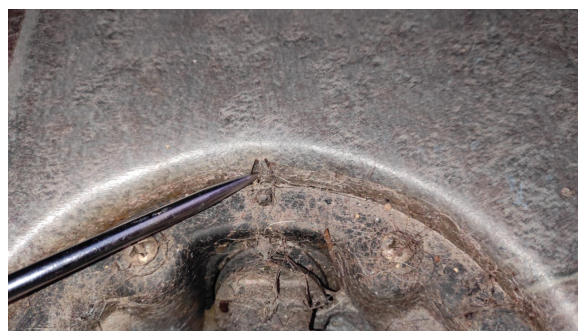
### TG 2 Tilliggende konstruksjoner våtrom

Manglende tettesjikt opp langs vegg.

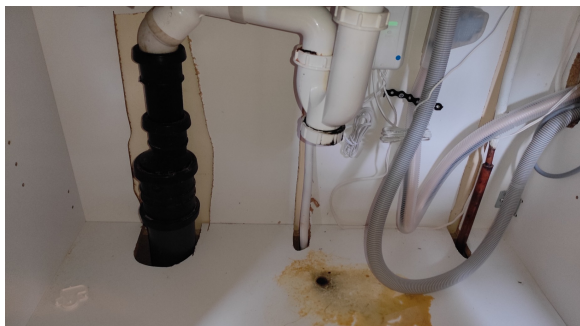
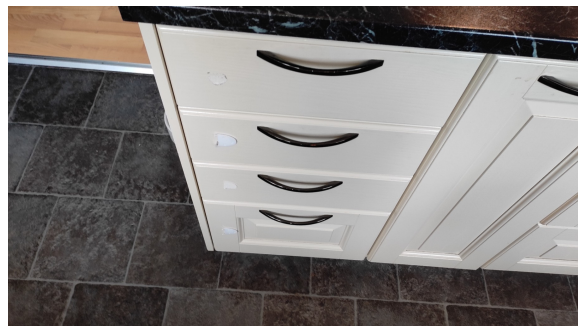
- Det er registrert utettheter eller vannlekkasjer i røropplegg.

Det er tegn på at det tidvis er lekkasje fra vannlåsen under oppvaskkummen.  
Det er stedvis rester på innredningen etter tidligere montert barnesikring.

- Lekkasje må tettes. Strakstiltak nødvendig.

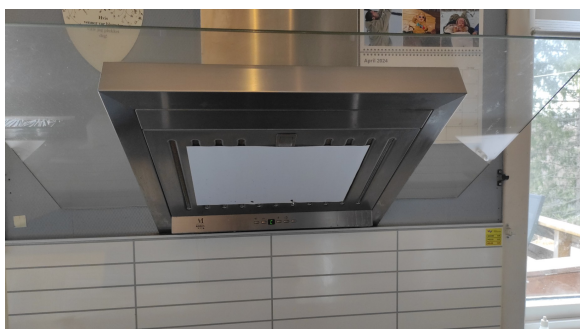
Det er kjøkkenventilator med avtrekk ut.

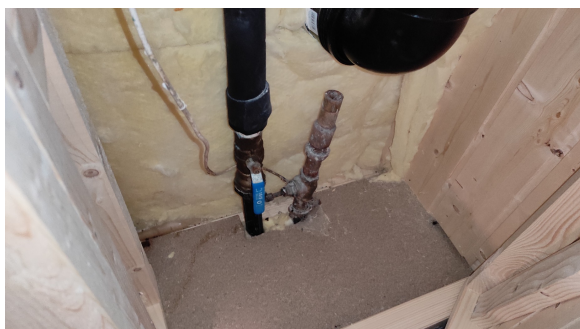
Avløpsrør av plast.  
Lufting av avløpsanlegget går ut over tak, stakepunkt plassert i kjelleretasjen.

- Mer enn halvparten av forventet brukstid er passert på innvendige avløpsledninger.
- Det er påvist at det drypper/lekker fra avløpsrør/skjøter.

Lekkasjen på avløpsrøret fra kjøkkenet må tettes.

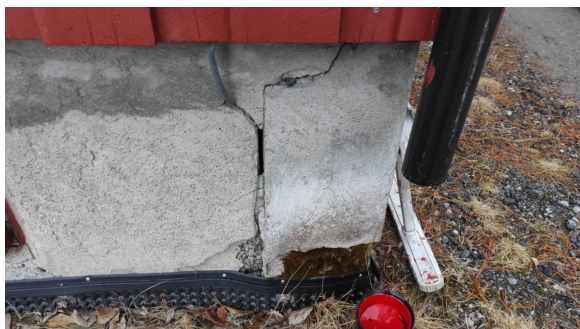
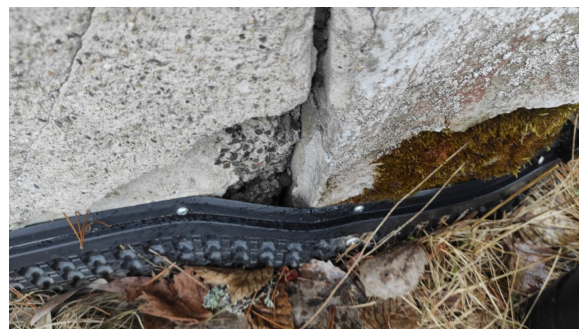
Eiendommen ligger i relativt plant terreng.

- Ytterligere undersøkelser anbefales.
