Ringvegen 34, 8682 TROFORS

**Trofors - Enebolig i et barnevennlig område - Kort vei til skole, barnehage og butikk**

| Tilstandsrapport ..... | 45 |

Befaringsdato: 21.11.2025

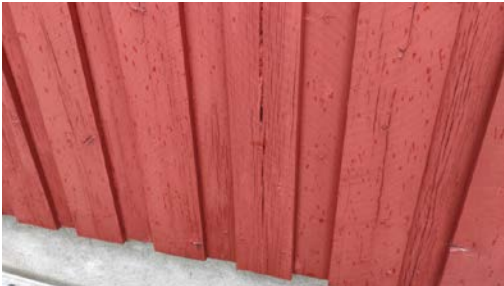
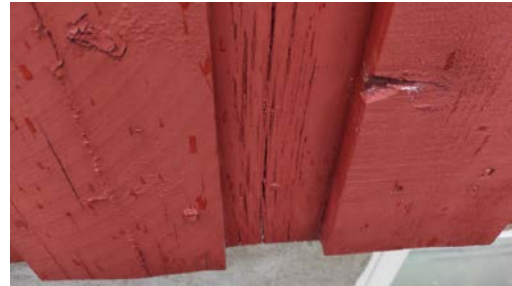
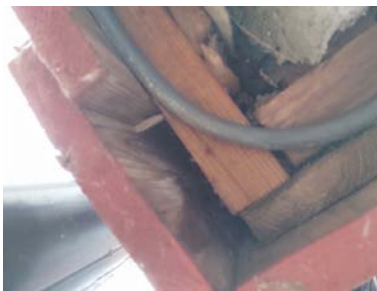
## TG 2 Veggkonstruksjon

Yttervegger av bindingsverk av tre. Ytterveggene er utvendig tekket med stående kledning. Det bemerkes at takstingeniøren ikke har gjort fysiske inngrep i konstruksjonen og at isolasjonstykkel, kvalitet eller tilstand derfor ikke kan dokumenteres.

- Musesperre må etableres.
- Lokal utbedring/utskiftning bør utføres.

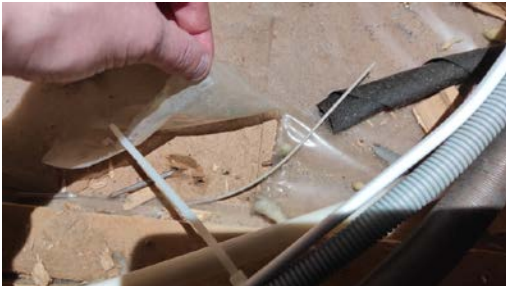
Punkttert dampsperre.

Det anbefales å montere ny dampsperre. Dampsperran hindrer varm, fuktig inneluft fra å trenge inn i konstruksjonen og skal alltid ligge på den varme siden av isolasjonen. Manglende dampsperre eller utettheter kan forårsake kondens og mulige skader.

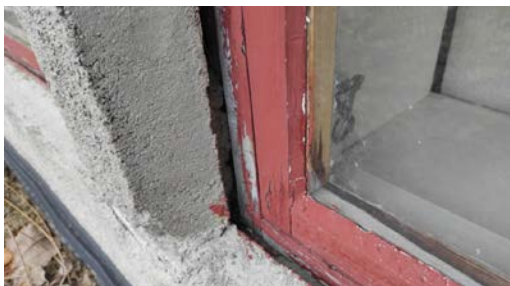
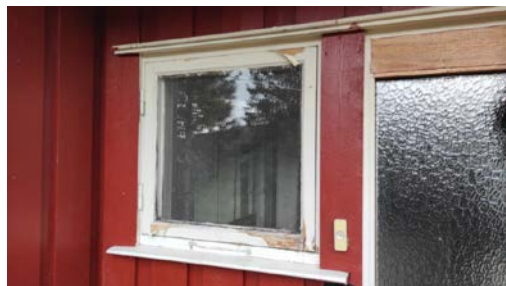
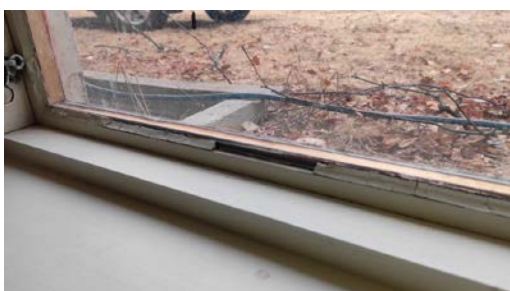
- Det er påvist at enkelte vinduer er vanskelig å åpne/lukke.
- Karmene i vinduer er slitte og det er sprekker i trevirket.

- Det må påregnes noe vedlikehold og at enkelte vinduer må skiftes ut.

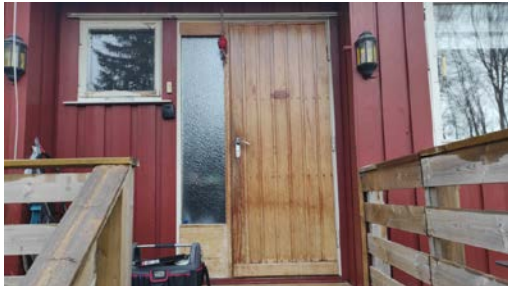
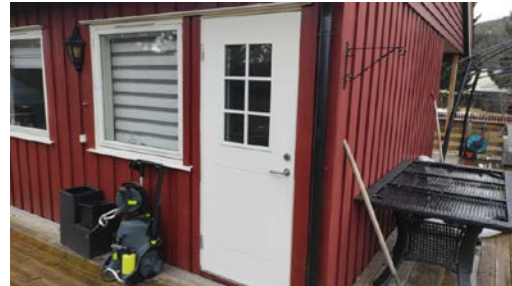
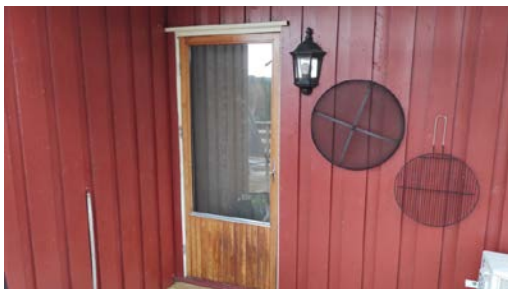
## Dører

Hovedinngangsdør: Dør av tre med glassfelt fra byggeår.  
Bi-inngangsdør: Malt isolert dør av tre med 2-lags isolerglassfelt.  
Terrassedør: Dør av tre med 2-lags isolerglassfelt fra byggeår.

Det bør monteres pakning på hovedytterdøren.  
Dørvrider på hovedytterdøren må skiftes ut.  
Justering av terrassedør må påregnes.  
Utskiftning av terrassedør og hovedinngangsdør bør påregnes på sikt.

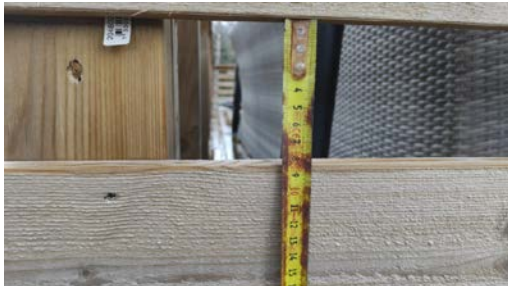
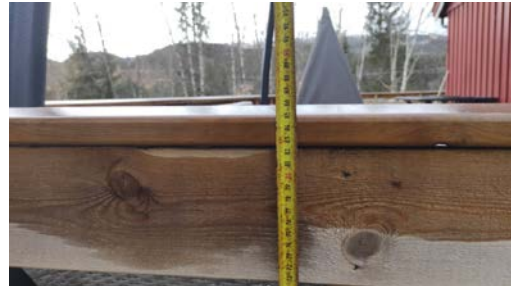
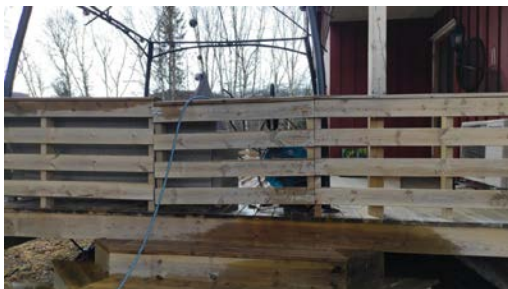
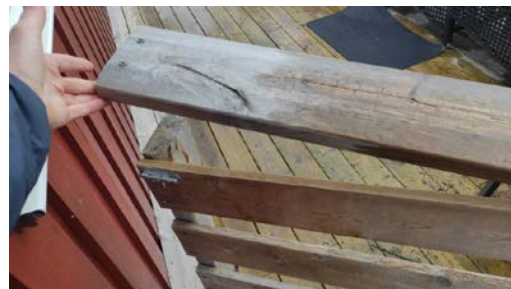
## TG 2 Balkonger, terrasser og rom under balkonger

Terrasse på ca. 56,8 m<sup>2</sup> med liggende rekkverk. Rekkverket har en høyde på ca. 85 cm. Konstruksjon av tre innfestet i bygningskroppen og fundamentert på jordskruer. Adkomst fra hage og via dør fra stuen, entre og vaskerom.

Det bør monteres beslag mellom terrasse og kledning.

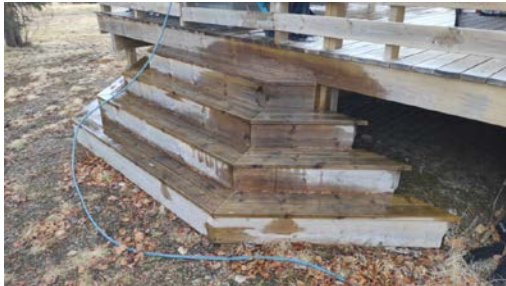
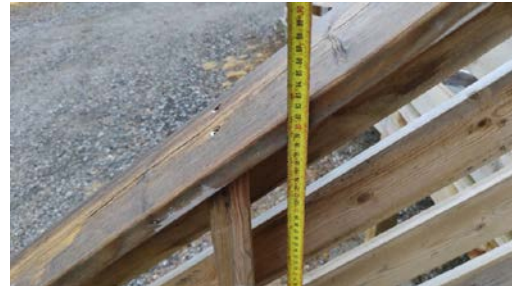
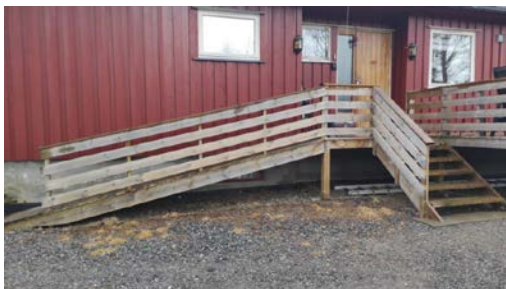
## TG 2 Utvendige trapper

Trapp av tre til terrasse ved inngangspartiet. Liggende rekkverk og gelender. Rekkverket har en høyde på ca. 81 cm. Det er etablert rullestolrampe opp til terrassen.

Rekkverk i trapper og ramper skal ha høyde minimum 0,9 m over gulv eller trinn. Høydekravet gjelder også rekkverk på mellomrepos og returrekkverk på repos.

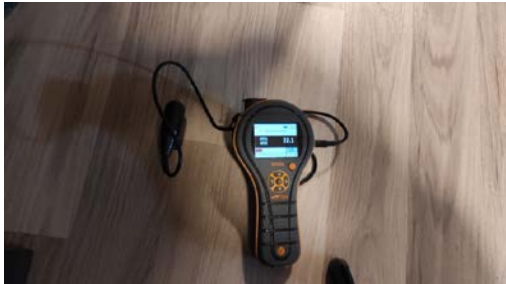
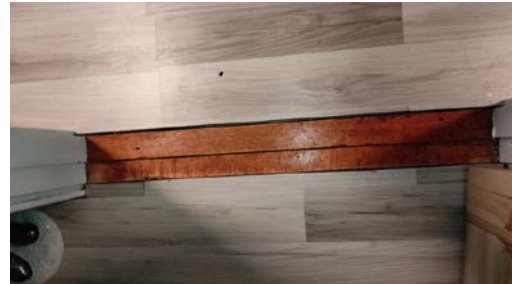
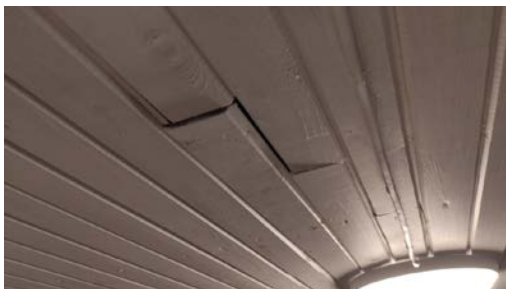
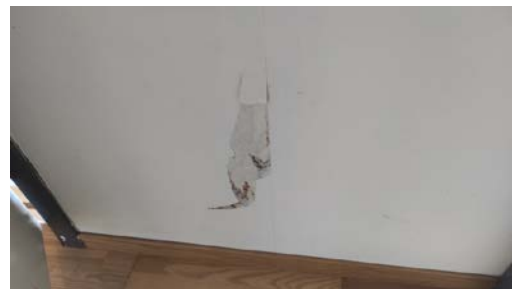
Laminatgulvet i gangen i kjelleretasjen har noe fuktighet etter drypplekkasjen fra avløpsrøret.

Montering av lister der dette mangler må påregnes.

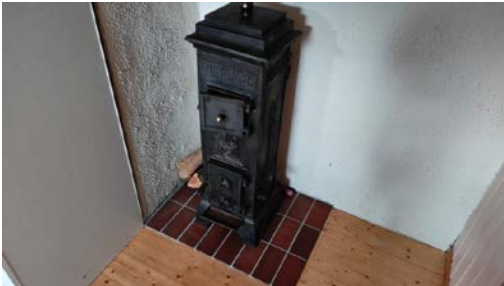
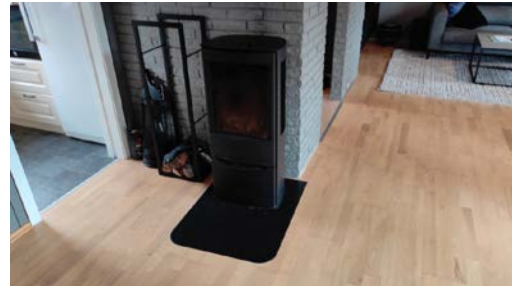
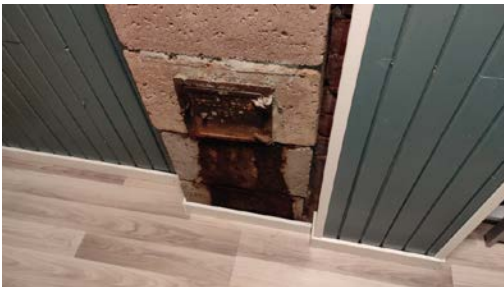
## TG 3 Pipe og ildsted

Boligen har ett innvendig pipeløp av teglelementer som strekker seg fra kjelleretasje og over tak. Pipeløpet har to fastmonterte ildsteder, lukket vedovn i stuen i hovedetasjen og i kjellerstuen. Ildstedene var ikke i bruk ved befaring.

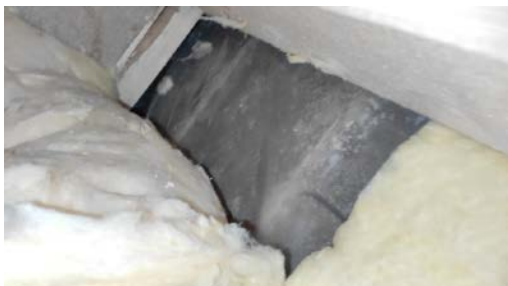
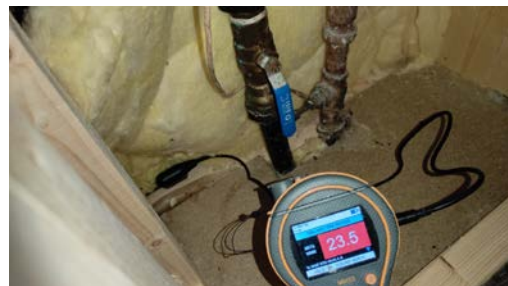
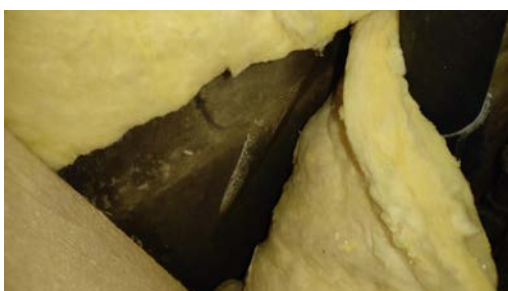
- Det er gjennom målinger påvist høyt fuktnivå i trevegger i underetg./kjeller, det er derfor ikke foretatt hulltaking

Det er etablert plast mot mur, og muren er isolert utenpå plasten. Målt fuktighet er 23,5 vekt%.

Det målte fuktnivået er høyere enn anbefalt, og det kan over tid føre til muggvekst og råteskader i konstruksjonen. Det anbefales å overvåke konstruksjonen jevnlig.

Synlig kondens bak plast.

- Ytterligere undersøkelser må foretas for å få kartlagt tilstanden og omfanget på eventuelle skader.

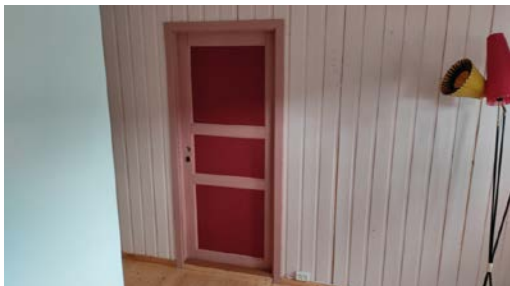
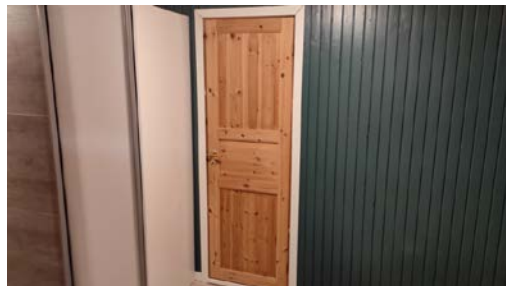
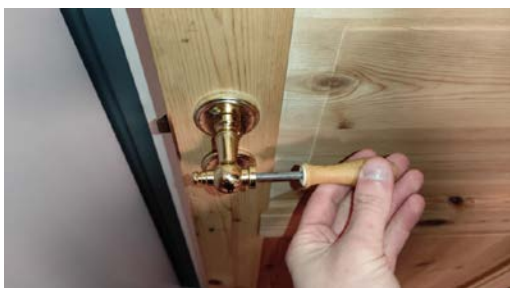
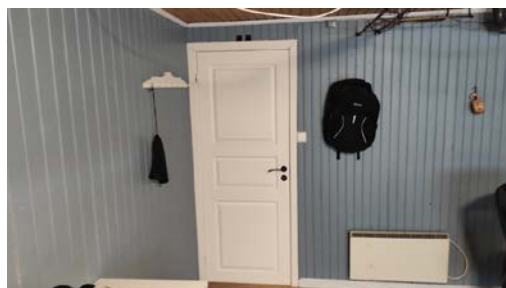
## Innvendige dører

- Det er påvist avvik som tilsier at det bør foretas tiltak på enkelte dører.

- Enkelte dører må justeres.
- Det bør foretas tiltak på enkelte dører.

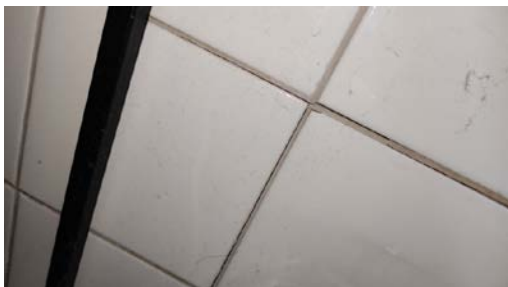
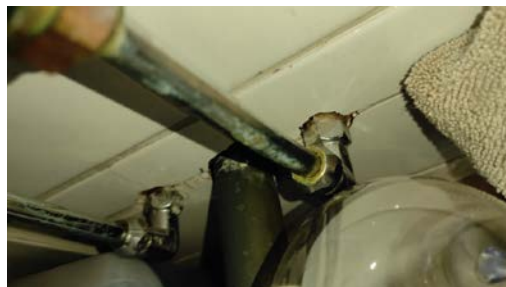
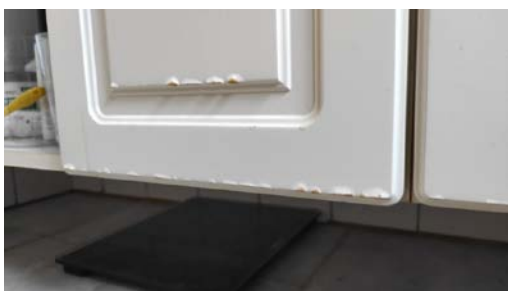
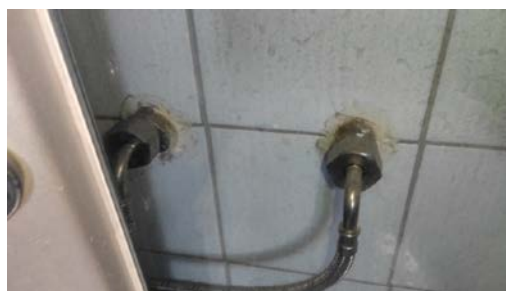
- Våtrommet må totalrenoveres. Alle forhold med tettesjikt, våtsoner, sluk m.m. må dokumenteres.

**Kostnadsestimat: 100 000 - 300 000**

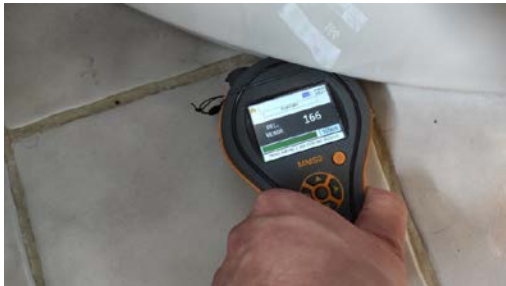
## HOVEDETASJE > BAD

Hulltaking er ikke foretatt da det allerede er påvist andre avvik i våtsonen.

Det ble fuktsøkt rundt dusjkabinettet ved befaring, og ingen unormale fuktverdier ble registrert.

Ved eventuell lekkasje på våtrommet vil det oppstå skader på tiliggende konstruksjoner. Våtrommet må totalrenoveres. Alle forhold med tettesjikt, våtsone, sluk m.m. må dokumenteres.

- Gjennomføre ytterligere undersøkelser og foreta utbedring av skade.

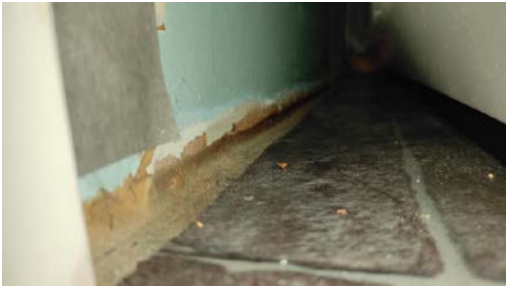
Det mangler stedvis fliser, og det er sprekk i enkelte fliser.

Sprekk i belegg ved sluket.

Sprekk i ventilrist i himling, og ventilen ledes ikke ut av konstruksjonen.

Manglende tettesjikt opp langs vegg.

**Kostnadsestimat: 50 000 - 100 000**

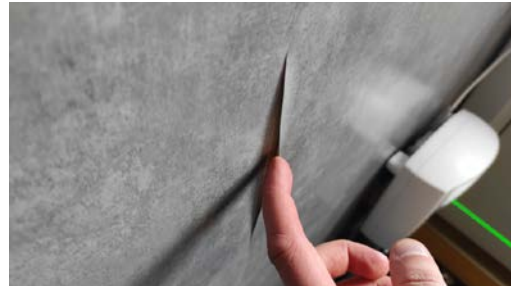
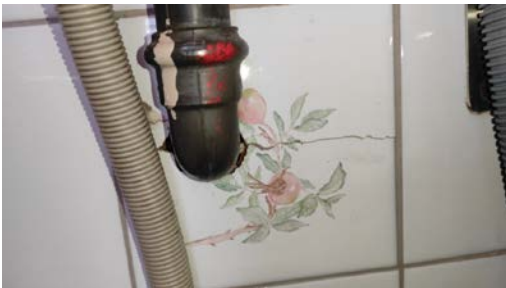
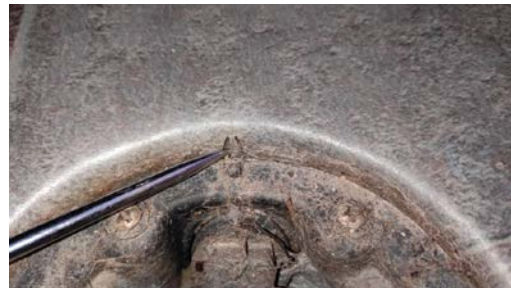
## HOVEDETASJE > VASKEROM

Hulltaking er ikke foretatt da det allerede er påvist andre avvik i våtsonen.  
Det ble fuktsøkt rundt dusjkabinettet ved befaring, og ingen unormale fuktverdier ble registrert.

Ved eventuell lekkasje på våtrommet vil det oppstå skader på tilliggende konstruksjoner. Våtrommet må totalrenoveres. Alle forhold med tettesjikt, våtsone, sluk m.m. må dokumenteres.

- Gjennomføre ytterligere undersøkelser og foreta utbedring av skade.

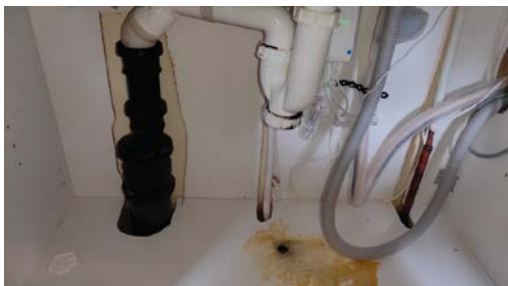
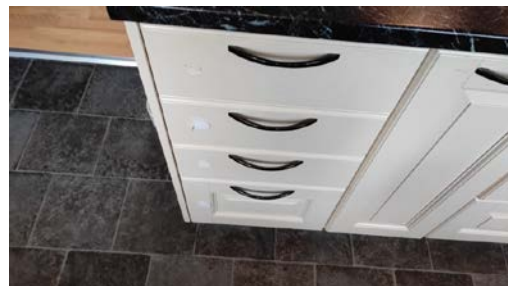
- Det er registrert utettheter eller vannlekkasjer i røropplegg.

Det er tegn på at det tidvis er lekkasje fra vannlåsen under oppvaskkummen.  
Det er stedvis rester på innredningen etter tidligere montert barnesikring.

- Lekkasje må tettes. Straktiltak nødvendig.

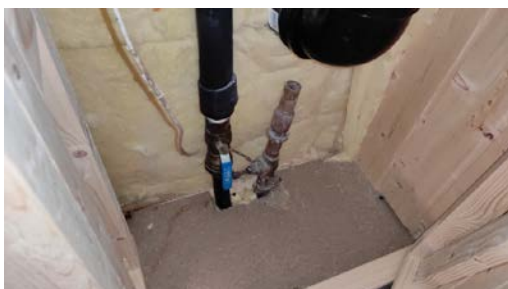
### TG 3 Avløpsrør

Avløpsrør av plast.  
Lufting av avløpsanlegget går ut over tak, stakepunkt plassert i kjelleretasjen.

- Mer enn halvparten av forventet brukstid er passert på innvendige avløpsledninger.
- Det er påvist at det drypper/lekker fra avløpsrør/skjøter.

Lekkasjen på avløpsrøret fra kjøkkenet må tettes.

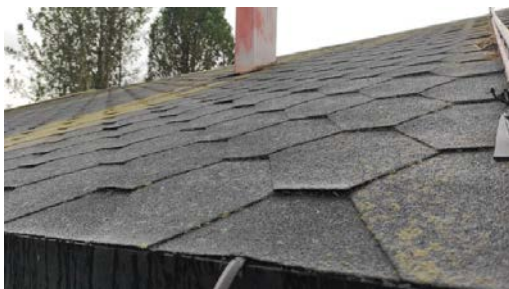
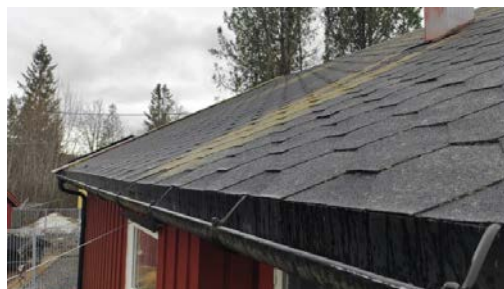
- Overvåk tilstanden jevnlig. For å få tilstandsgrad 0 eller 1 må tekingen skiftes ut, men tidspunktet for når dette er nødvendig er vanskelig å si noe om.

Mose/reinlav kan normalt sett fjernes med en kraftvask eller lignende.

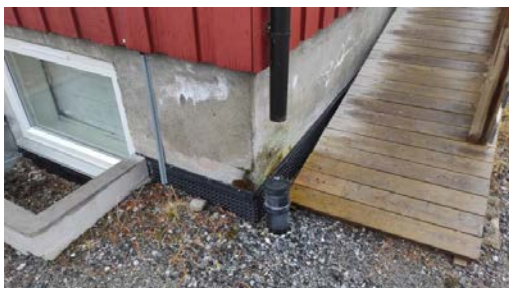
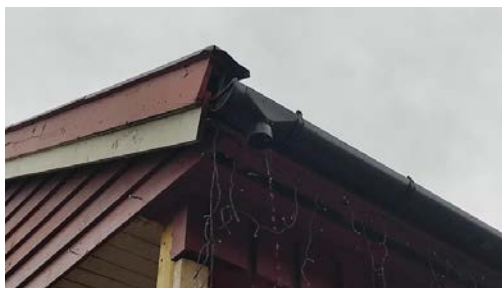
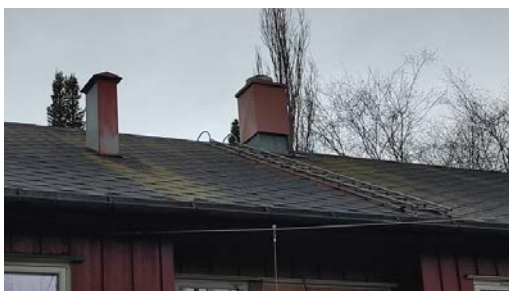
### Nedløp og beslag

Renner og nedløp av metall. En luftehatt på taket. Takstige med bøyler til pipen. Pipen er tekket med heldekkende beslag.

Utskiftning av pipehatt og luftehatt bør utføres i kombinasjon med utskifning av taktekket.

Takstige som benyttes skal være typegodkjent og må monteres i henhold til monteringsanvisning fra produsent av stigen. Takstigen skal være festet i bærende konstruksjon (takstoler). Takstiger av tre, eller takstiger som er festet med bøyler over mønet eller i kjetting rundt pipe er ikke godkjent.

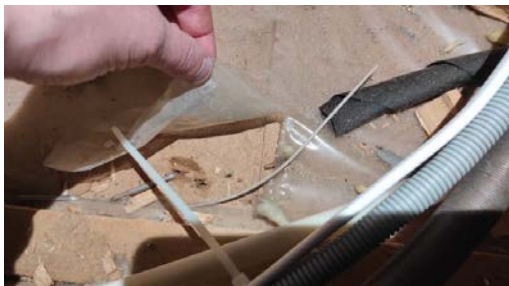
Punktert dampsperre.

Det anbefales å montere ny dampsperre. Dampsperran hindrer varm, fuktig inneluft fra å trenge inn i konstruksjonen og skal alltid ligge på den varme siden av isolasjonen. Manglende dampsperre eller utettheter kan forårsake kondens og mulige skader.

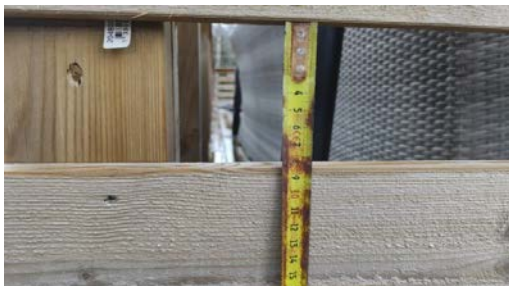
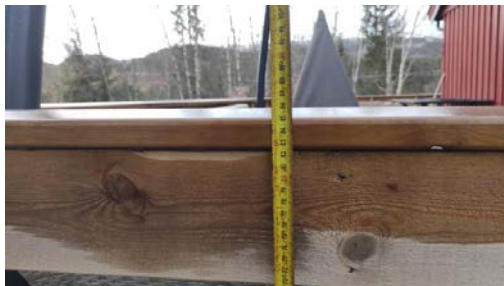
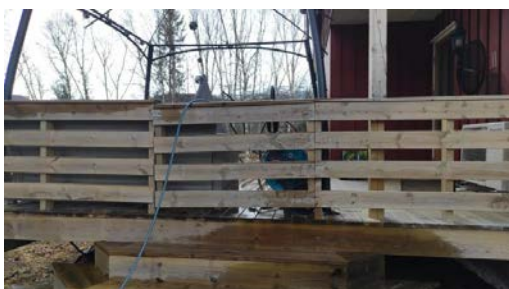
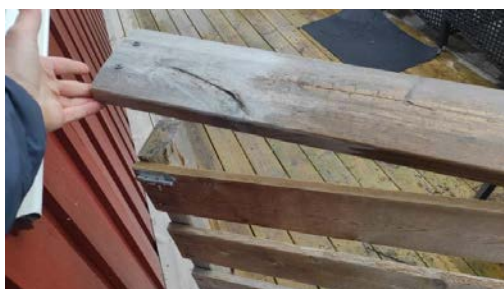
## 1 TG 2 Utvendige trapper

Trapp av tre til terrasse ved inngangspartiet. Liggende rekkverk og gelender. Rekkverket har en høyde på ca. 81 cm. Det er etablert rullestolrampe opp til terrassen.

Rekkverk i trapper og ramper skal ha høyde minimum 0,9 m over gulv eller trinn. Høydekravet gjelder også rekkverk på mellomrepos og returrekkverk på repos.

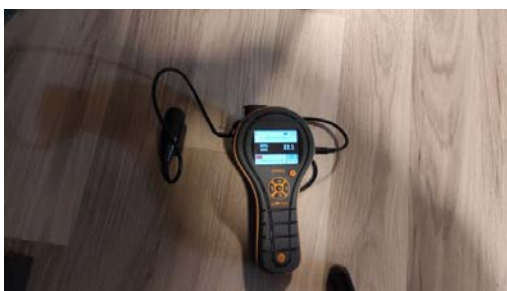
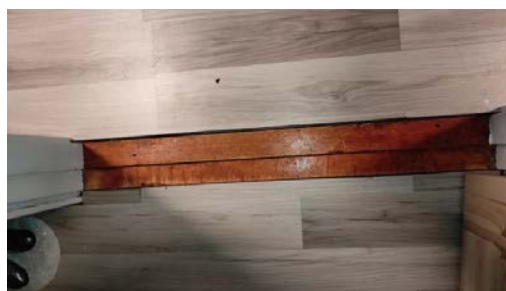
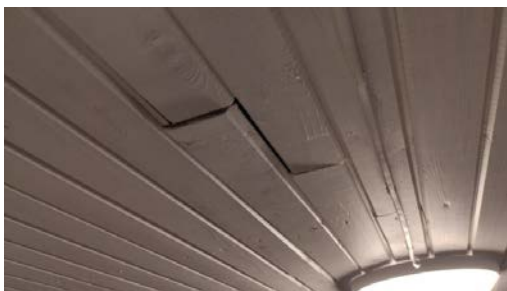
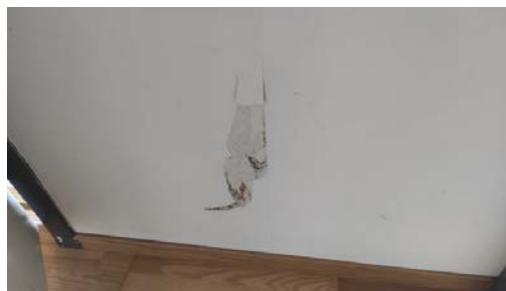
### Etasjeskille/gulv mot grunn

- Målt høydeforskjell på mellom 10 - 20 mm innenfor en lengde på 2 meter. Tilstandsgrad 2 gis med bakgrunn i standardens krav til godkjente måleavvik.
- Målt høydeforskjell på over 15 mm gjennom hele rommet. Tilstandsgrad 2 gis med bakgrunn i standardens krav til godkjente måleavvik.

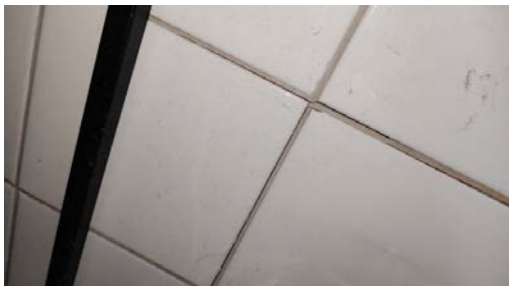
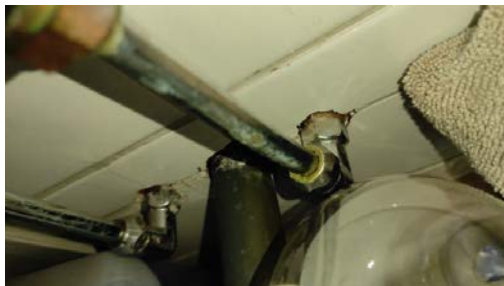
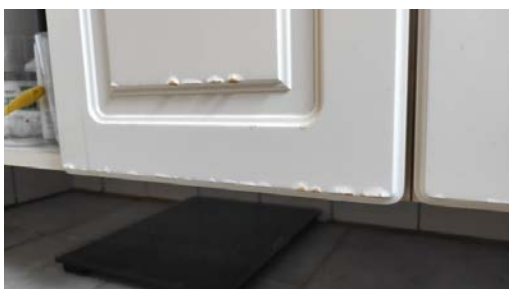
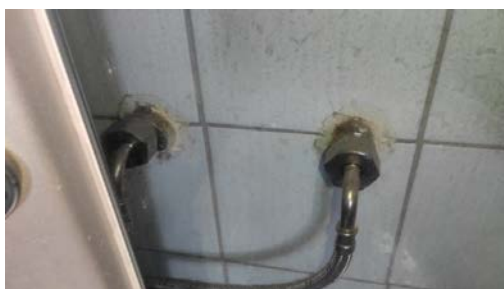
## HOVEDETASJE > BAD

Hulltaking er ikke foretatt da det allerede er påvist andre avvik i våtsonen.  
Det ble fuksøkt rundt dusjkabinettet ved befaring, og ingen unormale fuktverdier ble registrert.

- Hulltaking er ikke foretatt da det allerede er påvist andre avvik i våtsonen.

- Gjennomføre ytterligere undersøkelser og foreta utbedring av skade.

Ved eventuell lekkasje på våtrommet vil det oppstå skader på tilliggende konstruksjoner. Våtrommet må totalrenoveres. Alle forhold med tettesjikt, våtsone, sluk m.m. må dokumenteres.

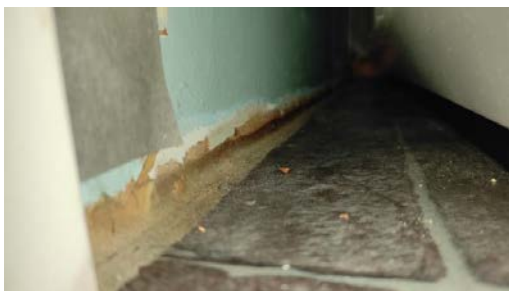
Manglende tettesjikt opp langs vegg.

- Våtrommet må totalrenoveres. Alle forhold med tettesjikt, våtsone, sluk m.m. må dokumenteres.

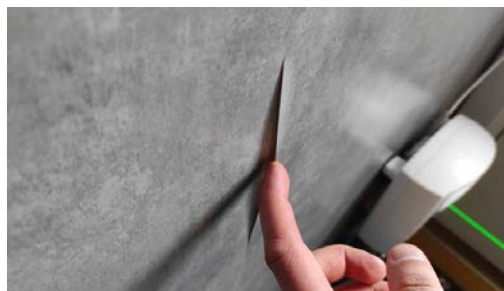
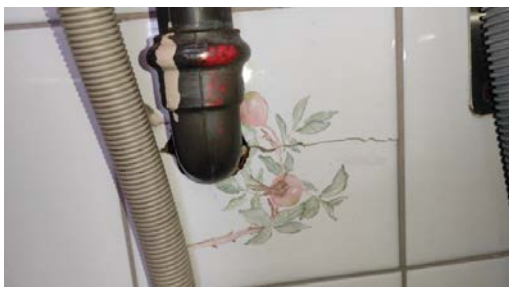
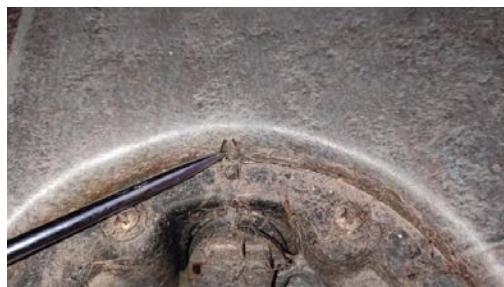
## HOVEDETASJE > VASKEROM

Hulltaking er ikke foretatt da det allerede er påvist andre avvik i våtsonen.

Det ble fuktsøkt rundt dusjkabinettet ved befaring, og ingen unormale fuktverdier ble registrert.

- Gjennomføre ytterligere undersøkelser og foreta utbedring av skade.

Ved eventuell lekkasje på våtrommet vil det oppstå skader på tilliggende konstruksjoner. Våtrommet må totalrenoveres. Alle forhold med tettesjikt, våtsone, sluk m.m. må dokumenteres.

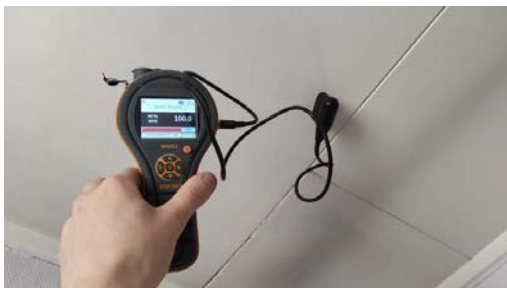
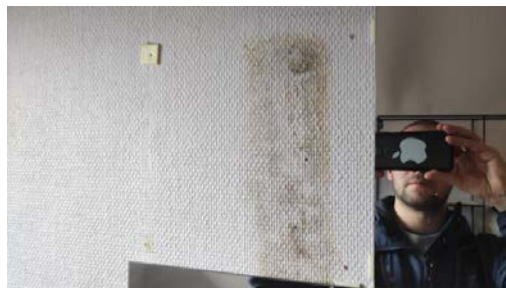
- Toalettrom har kun naturlig avtrekk fra rommet, NS 3600 krever mekanisk avtrekk for å kunne gi TG 0/1.
- Det er påvist betydelig fuktskader i konstruksjonen.

Det er registrert fukt/råteskader i himlingen på toalettrommet. Fuktskaden skyldes trolig kondens fra ventil/avløpsrør på kaldloftet. Deler av speilet mangler.

- Gjennomføre ytterligere undersøkelser og foreta utbedring av skade.
- Mekanisk avtrekk bør etableres på toalettrom.

Overflatene på toalettrommet må skiftes ut, og årsaken til lekkasje/råteskader må utbedres.

**Kostnadsestimat: 50 000 - 100 000**

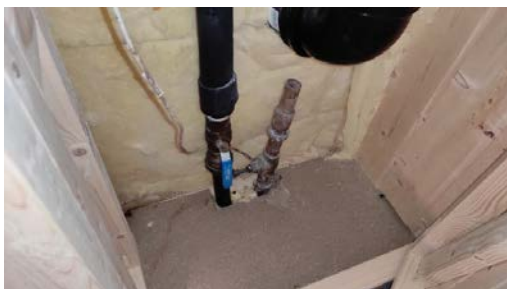
- Det er ikke behov for utbedringstiltak siden anlegget fungerer i dag, men ut ifra alder kan skader plutselig oppstå på eldre anlegg.
- I forbindelse med oppgradering av våtrom vil det være naturlig med utskiftning av rør.

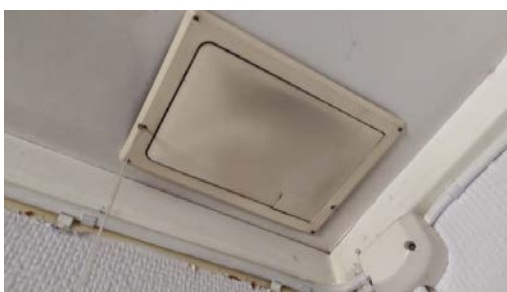
- Det er påvist mangelfull ventilasjon på ett eller flere rom i boligen.

- Det bør etableres veggventiler/vindusventiler i alle oppholdsrom som ikke har det.

Sprukkene ventildeksel må skiftes ut.
