Ringvegen 34, 8682 TROFORS

Trofors - Enebolig i et barnevennlig område - Kort vei til skole, barnehage og butikk

| Tilstandsrapport | 44 |

Rapportdato: 21.11.2025

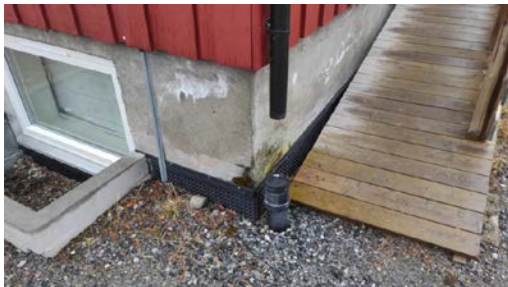
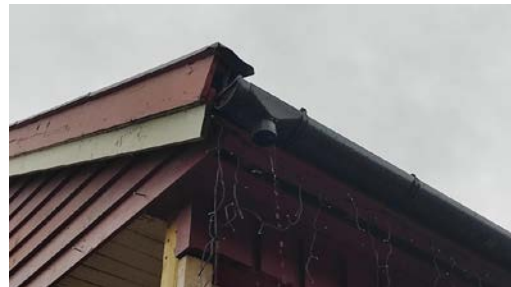
Nedløp og beslag

Renner og nedløp av metall. En luftehatt på taket. Takstige med bøyle til pipen. Pipen er tekket med heldekkende beslag.

Utskiftning av pipehatt og luftehatt bør utføres i kombinasjon med utskifning av taktekket.

Takstige som benyttes skal være typegodkjent og må monteres i henhold til monteringsanvisning fra produsent av stigen. Takstigen skal være festet i bærende konstruksjon (takstoler). Takstiger av tre, eller takstiger som er festet med bøyle over mønet eller i kjetting rundt pipe er ikke godkjent.

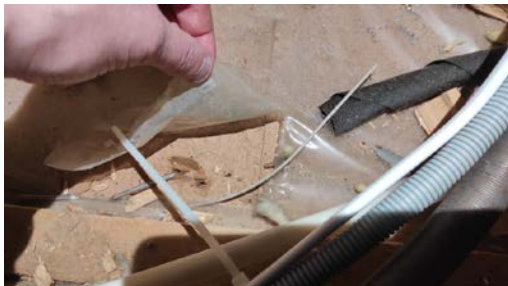
Punktert dampsperre.

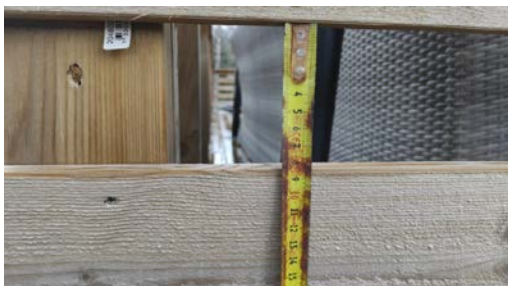
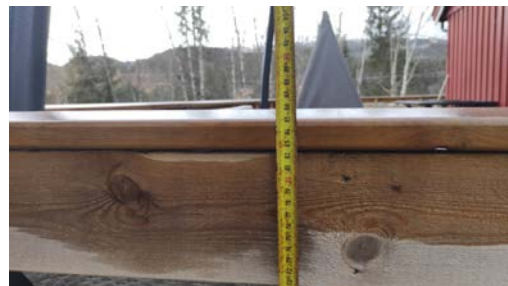
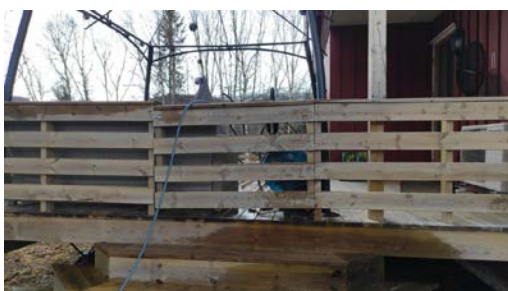
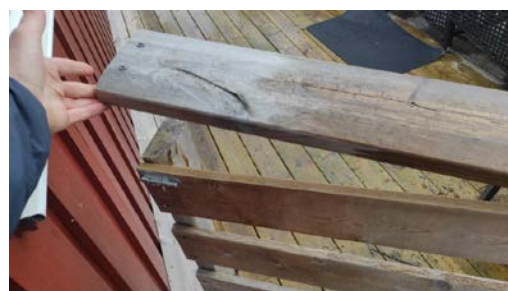
TG 2 Utvendige trapper

Trapp av tre til terrasse ved inngangspartiet. Liggende rekkverk og gelender. Rekkverket har en høyde på ca. 81 cm. Det er etablert rullestolrampe opp til terrassen.

Rekkverk i trapper og ramper skal ha høyde minimum 0,9 m over gulv eller trinn. Høydekravet gjelder også rekkverk på mellomrepos og returrekkverk på repos.

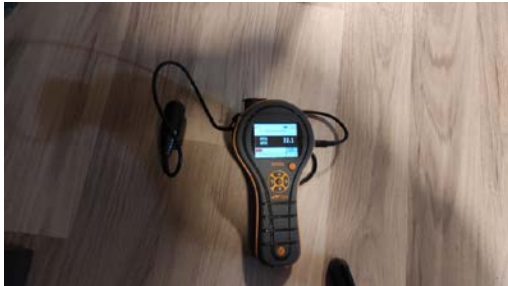
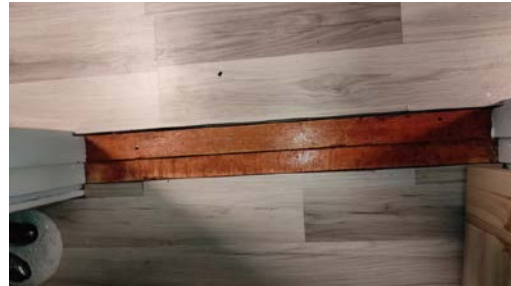
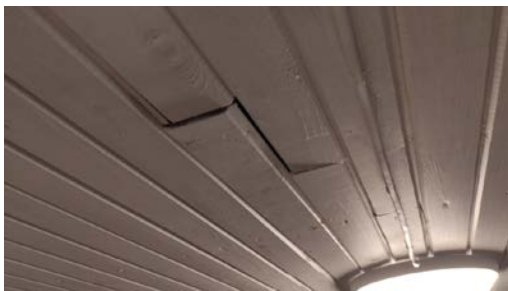
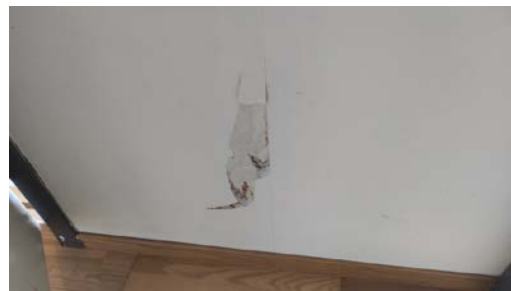
TG 2 Etasjeskille/gulv mot grunn

Etasjeskille av trebjelkelag og støpt betonggulv mot grunn.

- Målt høydeforskjell på mellom 10 - 20 mm innenfor en lengde på 2 meter. Tilstandsgrad 2 gis med bakgrunn i standardens krav til godkjente måleavvik.
- Målt høydeforskjell på over 15 mm gjennom hele rommet. Tilstandsgrad 2 gis med bakgrunn i standardens krav til godkjente måleavvik.

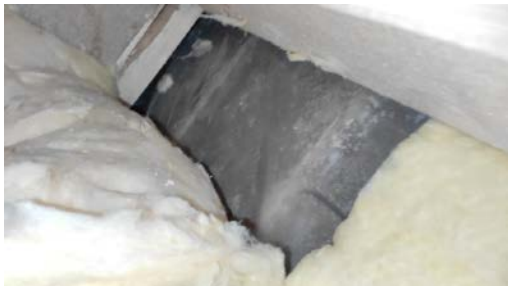
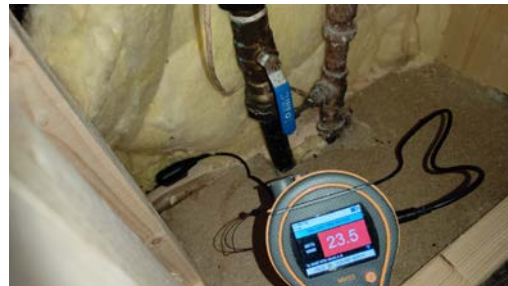
Synlig kondens bak plast.

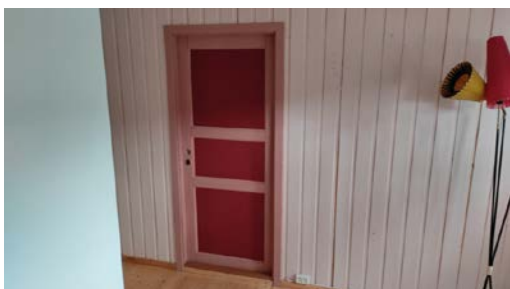
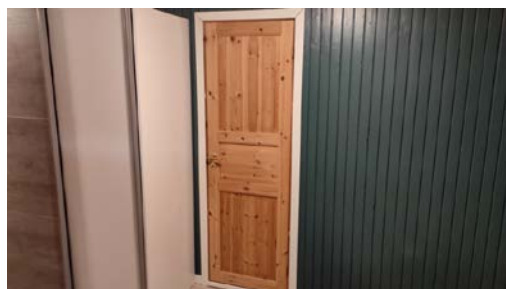
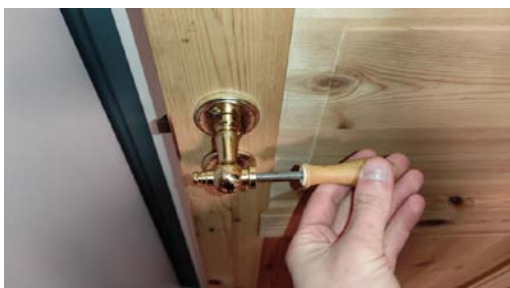
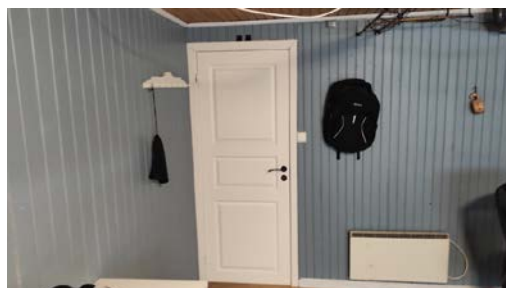
TG 2 Innvendige dører

Boligen har profilerte dører.

- Det er påvist avvik som tilsier at det bør foretas tiltak på enkelte dører.

- Enkelte dører må justeres.
- Det bør foretas tiltak på enkelte dører.

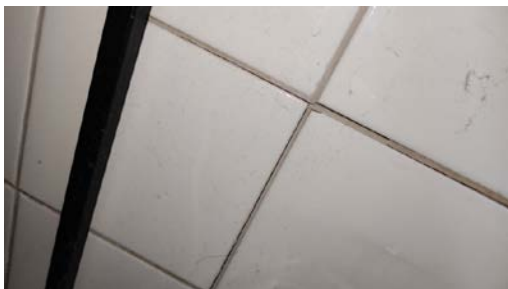
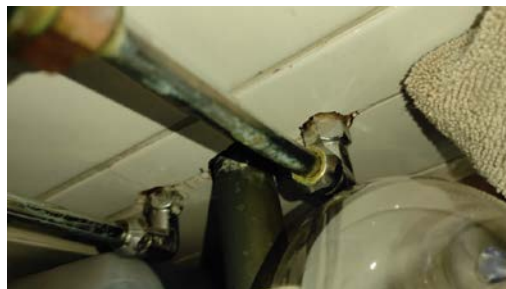
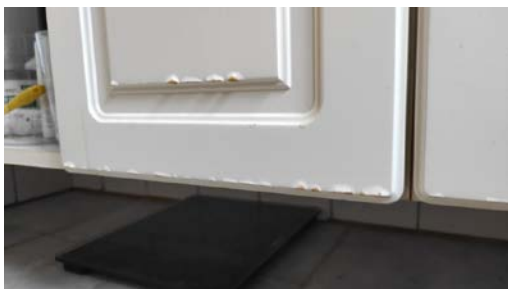
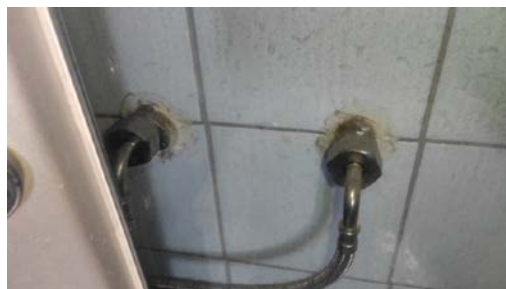
TG 2 Tilliggende konstruksjoner våtrom

Hulltaking er ikke foretatt da det allerede er påvist andre avvik i våtsonen.

Det ble fuktsøkt rundt dusjkabinettet ved befaring, og ingen unormale fuktverdier ble registrert.

- Hulltaking er ikke foretatt da det allerede er påvist andre avvik i våtsonen.

- Gjennomføre ytterligere undersøkelser og foreta utbedring av skade.

Ved eventuell lekkasje på våtrommet vil det oppstå skader på tilliggende konstruksjoner. Våtrommet må totalrenoveres. Alle forhold med tettesjikt, våtsone, sluk m.m. må dokumenteres.

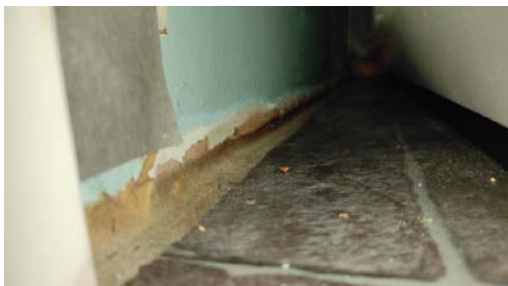
Manglende tettesjikt opp langs vegg.

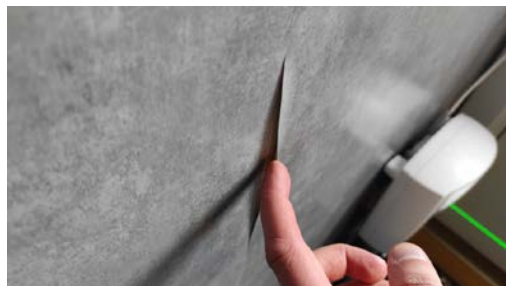
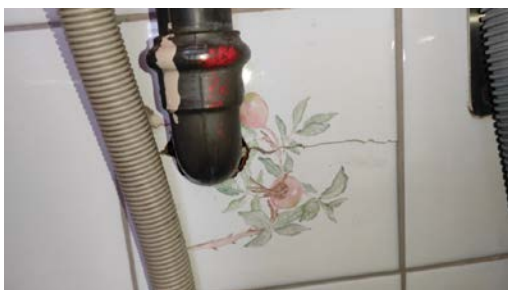
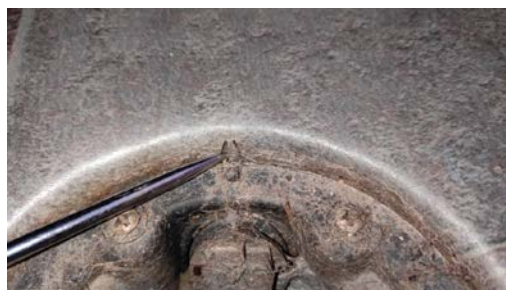
HOVEDETASJE > VASKEROM

TG 2 Tilliggende konstruksjoner våtrom

Hulltaking er ikke foretatt da det allerede er påvist andre avvik i våtsonen. Det ble fuktsøkt rundt dusjkabinettet ved befaring, og ingen unormale fuktverdier ble registrert.

Ved eventuell lekkasje på våtrommet vil det oppstå skader på tilliggende konstruksjoner. Våtrommet må totalrenoveres. Alle forhold med tettesjikt, våtzone, sluk m.m. må dokumenteres.

- Gjennomføre ytterligere undersøkelser og foreta utbedring av skade.

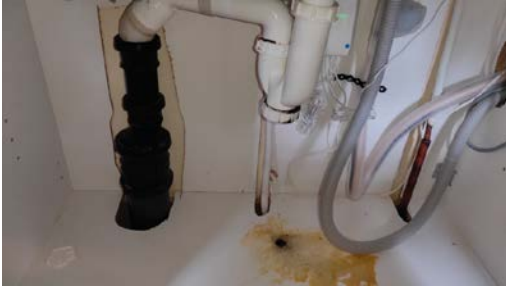
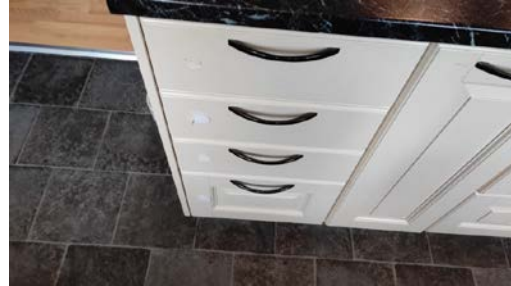
- Det er registrert utettheter eller vannlekkasjer i røropplegg.

Det er tegn på at det tidvis er lekkasje fra vannlåsen under oppvaskkummen. Det er stedvis rester på innredningen etter tidligere montert barnesikring.

- Lekkasje må tettes. Straktiltak nødvendig.

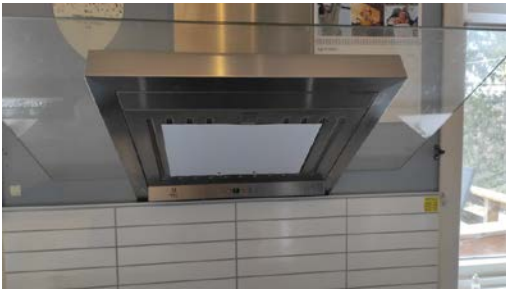
HOVEDETASJE > KJØKKEN

TG 1 Avtrekk

Det er kjøkkenventilator med avtrekk ut.

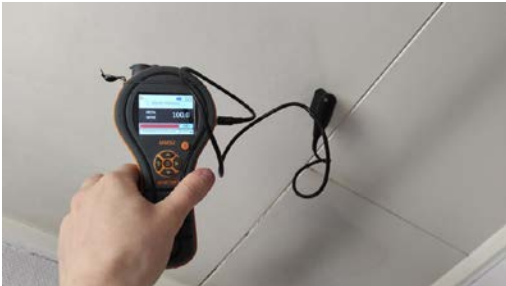
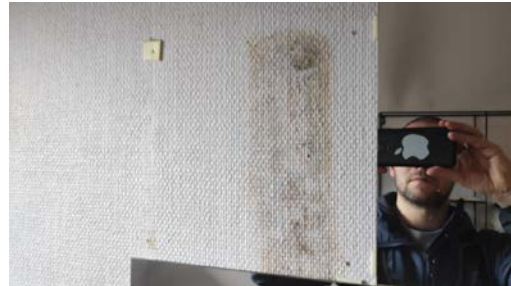
HOVEDETASJE > TOALETTRUM

- Toalettrom har kun naturlig avtrekk fra rommet, NS 3600 krever mekanisk avtrekk for å kunne gi TG 0/1.
- Det er påvist betydelig fuktskader i konstruksjonen.

Det er registrert fukt/råteskader i himlingen på toalettrommet. Fuktskaden skyldes trolig kondens fra ventil/avløpsrør på kaldloftet. Deler av speilet mangler.

- Gjennomføre ytterligere undersøkelser og foreta utbedring av skade.
- Mekanisk avtrekk bør etableres på toalettrom.

Overflatene på toalettrommet må skiftes ut, og årsaken til lekkasje/råteskader må utbedres.

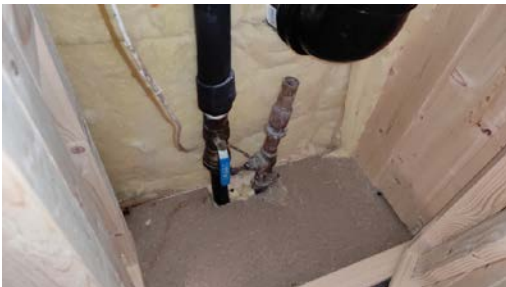
TG 2 Vannledninger

- Det er ikke behov for utbedringstiltak siden anlegget fungerer i dag, men ut ifra alder kan skader plutselig oppstå på eldre anlegg.
- I forbindelse med oppgradering av våtrom vil det være naturlig med utskiftning av rør.

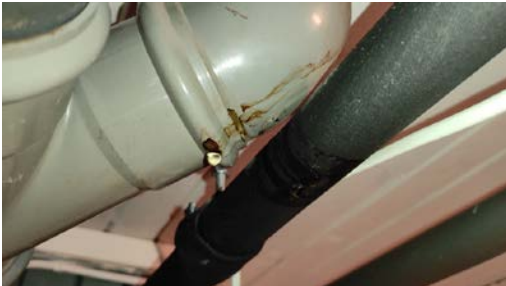
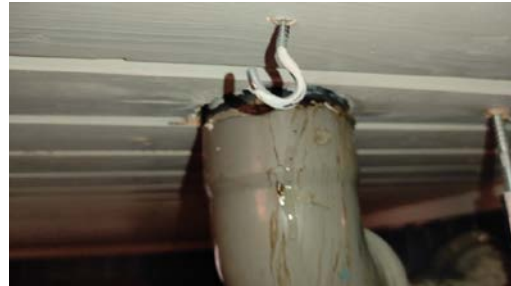
TG 3 Avløpsrør

Avløpsrør av plast.
Lufting av avløpsanlegget går ut over tak, stakepunkt plassert i kjelleretasjen.

- Mer enn halvparten av forventet brukstid er passert på innvendige avløpsledninger.
- Det er påvist at det drypper/lekker fra avløpsrør/skjøter.

Lekkasjen på avløpsrøret fra kjøkkenet må tettes.

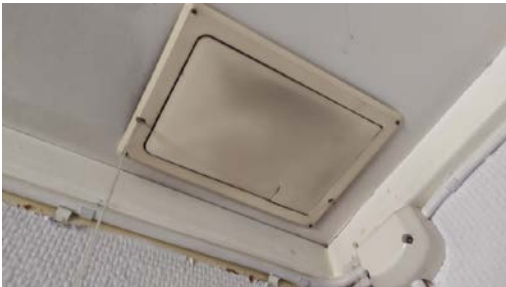
TG 2 Ventilasjon

Boligen har naturlig ventilasjon via ventiler i yttervegger/himling og periodisk avtrekk fra kjøkken.

- Det er påvist mangelfull ventilasjon på ett eller flere rom i boligen.

- Det bør etableres veggventiler/vindusventiler i alle oppholdsrom som ikke har det.

Sprukkene ventildeksel må skiftes ut.

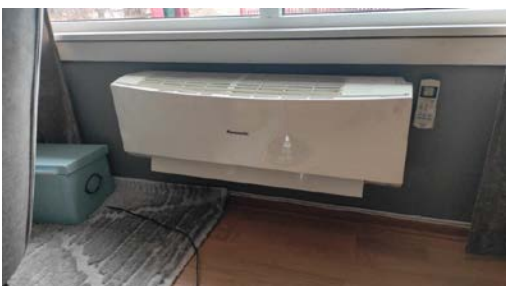
TG 2 Varmepumpe

Luft-til-luft varmpumpe av merket Panasonic fra 2009 i stuen.

- Det er ikke behov for utbedringstiltak siden VVS-installasjonen(e) fungerer i dag, men ut ifra alder kan skader plutselig oppstå på eldre VVS-installasjoner.
- Anlegget må sjekkes av fagperson, som må utføre eventuelle tiltak på anlegget.

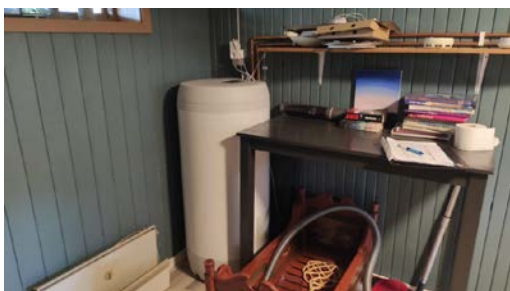
1 TG 2 Varmtvannstank

Varmtvannstank på ca. 200 liter av merket Oso fra 2017 plassert i gangen i kjelleretasjen. Tanken har montert lekkasjesikring.

- Det bør etableres tilfredsstillende el-tilkobling etter gjeldende forskrift.

Varmtvannsberedere må iht. NEK:400 monteres med fast el-tilkobling.

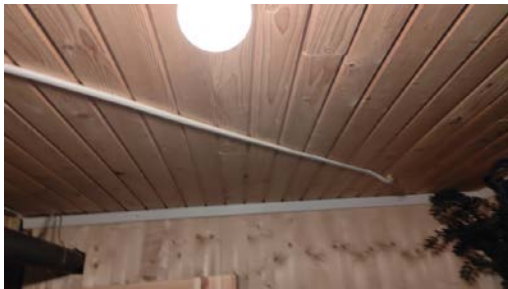
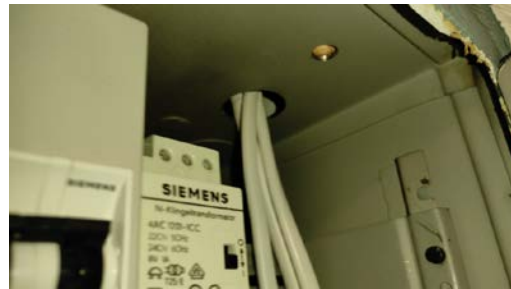
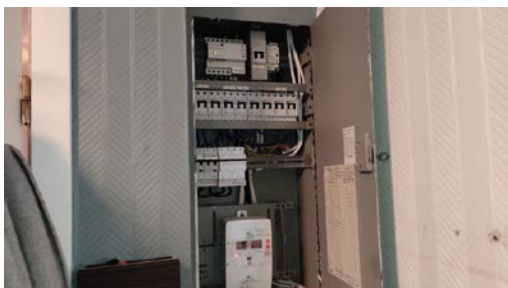
1 TG 3 Elektrisk anlegg

Kostnadsestimatet settes for utførelse av el-kontroll, ved eventuelle utbedringer/utskiftninger kan kostnadene bli høyere.

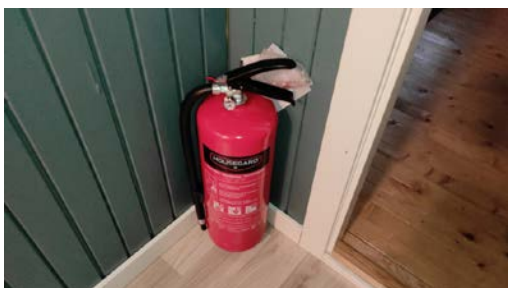
TG 0 Brantekniske forhold

Boligen har røykvarslere og brannslukningsutstyr iht. forskriftskrav.

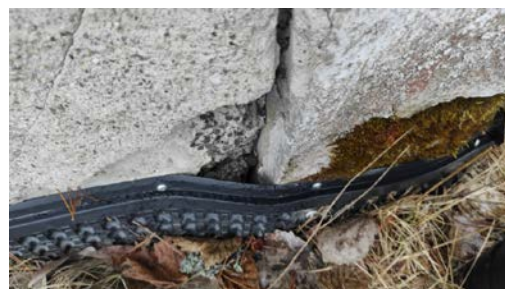
Yttervegger i kjelleretasjen er kledd innvendig, eventuelle sprekkriss i grunnmuren bak innforede vegger er ikke mulig å besikte.

- Grunnmuren har sprekkdannelser.

- Påviste skader må utbedres.

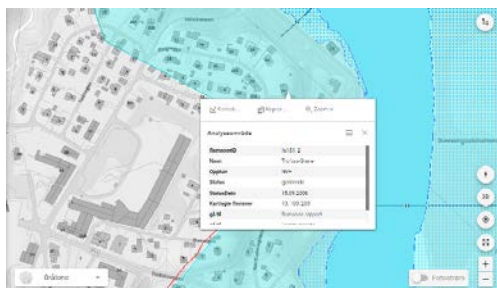
TG 2 Terrenghold

Eiendommen ligger i relativt plant terreng.

- Ytterligere undersøkelser anbefales.
