Vearåsen 18B, 3173 VEAR

**Moderne familiedrøm med jacuzzi,
loftsstue og fantastisk uteområde!**

Befaringsdato: 28.08.2024 Rapportdato: 30.08.2024 Oppdragsnr.: 21248-1399 Referansenummer: XK5888

Autorisert foretak: Drammen Takstsenter AS Sertifisert Takstingeniør: Olav Rudland Kvilhaug Vår ref:

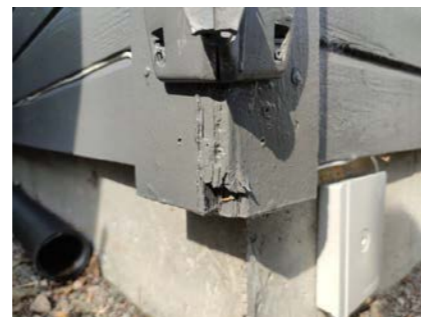
Det er påvist spredte råteskader i bordkledningen. Synlig råte i et kledningsbord ved vannbrett til vindu i 2. etg, i bunn av hjørnekaske og i levegg mot nabo ved garasje.

Noe råte i hjørnekasse.

Normal tid før utskifting av trekledning er 40 - 60 år.
Normal tid før maling av trekledning er 6 - 12 år.
Konsekvens/tiltak
Råteskadet trekledning må skiftes ut.
Konsekvens ved manglende vedlikehold og oppgradering vil medføre fukt i underliggende/ bakenforliggende konstruksjon.
Det er ikke behov for umiddelbare tiltak med lufting, men ved evt bytting av kledning i fremtiden anbefales etablering av luftesjikt.
