Trollvikveien 199, 9307 FINNSNES

**Stor og innholdsrik familiebolig i  
Trollvika med flere soverom og  
integreert garasje med elbil-lader.**

# Tilstandsrapport

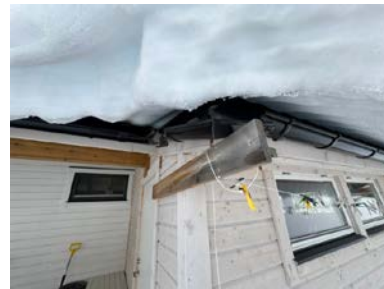
Utettheter i takrennen ved boden.

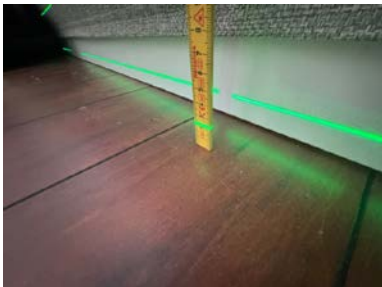
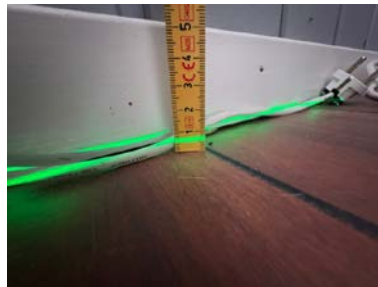
Avvik: Det er målt høydeforskjell på ca. 16 mm gjennom hele rommet på soverommet på loftet.

Måling utført på soverommet på loftet.

For å få tilstandsgrad 0 eller 1 må høydeforskjeller rettes opp. Det vil imidlertid sjelden være økonomisk rasjonelt som et enkeltstående tiltak i en bolig som dette. Dersom boligen en gang skal renoveres, kan man vurdere slike tiltak.

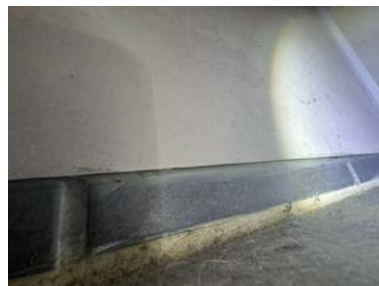
Det er ikke bunnlist i nedkanten av baderomsplatene.

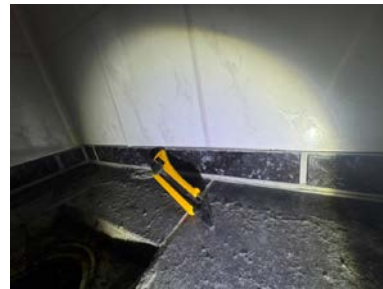
Avvik: Det er ikke utført fuging mellom baderomsplatene og bunnlisten i nedkant. Manglende fuging medfører at overgangen mellom vegg og gulv ikke er tilstrekkelig tett, noe som øker risikoen for at vann og fukt trenger inn bak platene.

Det er ikke fuget mellom baderomsplatene og bunnlisten.

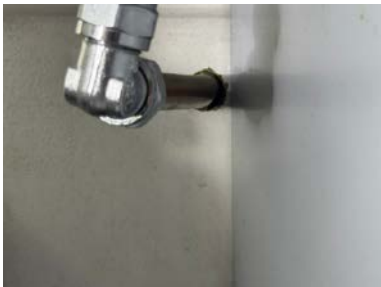
Utett rørgjennomføring under servanten.

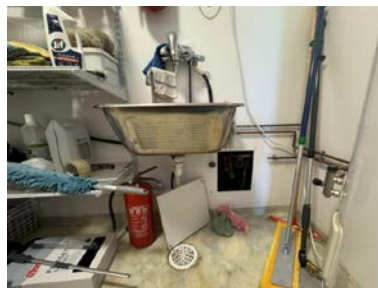
Inspeksjonsluke i våtsonen ved skyllekaret.
