Tilstandsrapport

Enebolig

Åkvågveien 405, 4957 RISØR

Rapportdato: 28.04.2026

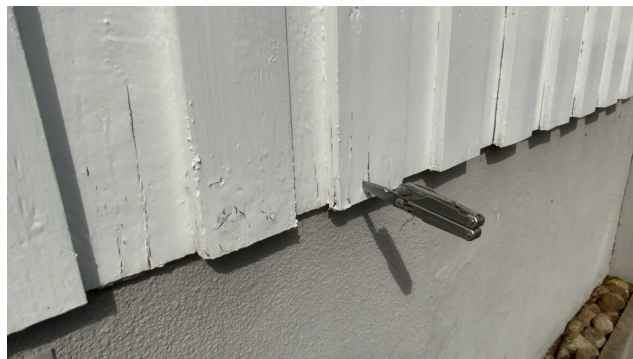
TG 2 Veggkonstruksjon

- Det er ingen eller liten lufting i nedre kant av kledning mot grunnmur.
- Det er påvist spredte råteskader i bordkledningen.

Det er noe vedlikeholdsbehov av utvendig overflater. Utvendige overflater har normal slitasje og med stedvis oppsprekking av kledningsbord i tilknytning til veggfoten samt råteskader i noen bord.

- Råteskader i bordkledningen kan fortsette å utvikle seg både i tilliggende bordkledning og til bakenforliggende veggkonstruksjon, dersom en ikke foretar tiltak.
- Råteskadet trekledning må skiftes ut.

Kledningsbord med råte og avvikbyttes, ellers må normalt vedlikehold påregnes.

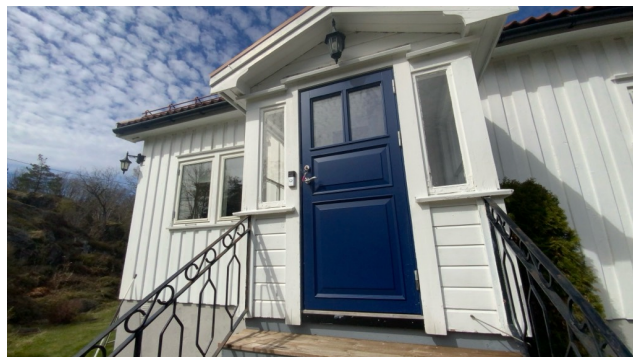
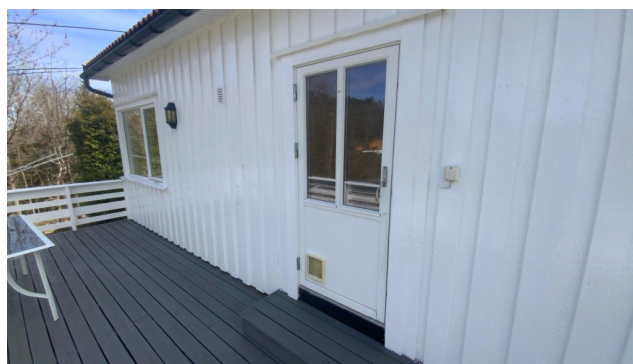
! TG 3 Dører - 2

Kjellerdør og dør fra vindfang med råteskader.

- Det er påvist dør(er) med fukt/råteskader.
- Dører med større bruksslitasje og noe råteskader.

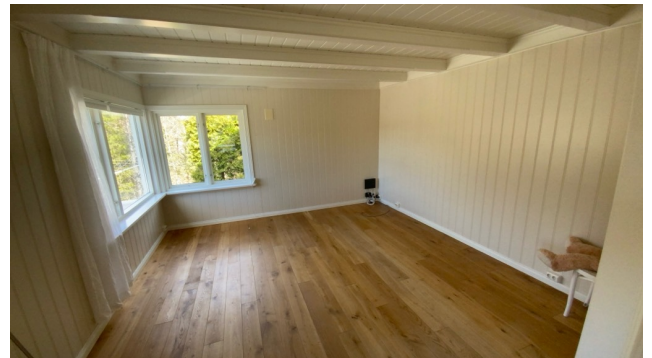
! TG 2 Etasjeskille/gulv mot grunn

- Det er målt høydeforskjell på mellom 15-30 mm gjennom hele rommet. Tilstandsgrad 2 gis med bakgrunn i standardens krav til godkjente måleavvik.

Det ble målt noe horisontalavvik i bjelkelagskonstruksjonen med opptil 2 cm høydeforskjell på gulv.

Det ble registrert lokale knirk-symptomer i deler av gulvet. Gulvknirk kan variere gjennom sesongene og med fuktinnholdet i luften.

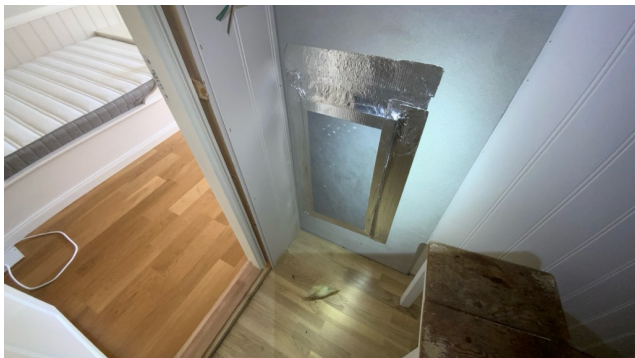
Ukjent hva som er bak plate.

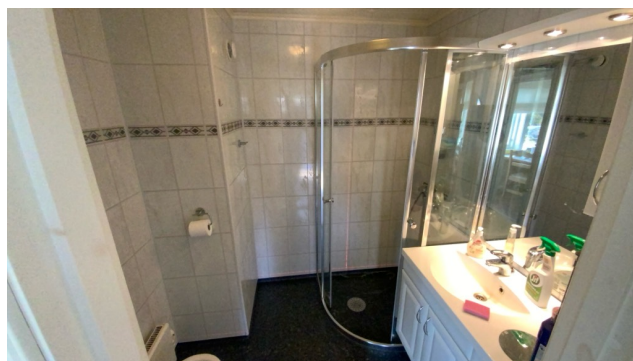
1. ETASJE > BAD

TC 2 Overflater vegger og himling

Våtrommet fungerer med dette avviket.

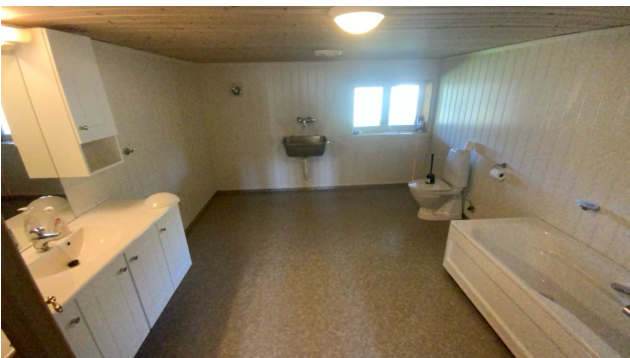
KJELLER > BAD/VASKEROM

TG 2 Overflater vegger og himling

Noen oppgraderinger av våtsoner må påregnes etter behov.

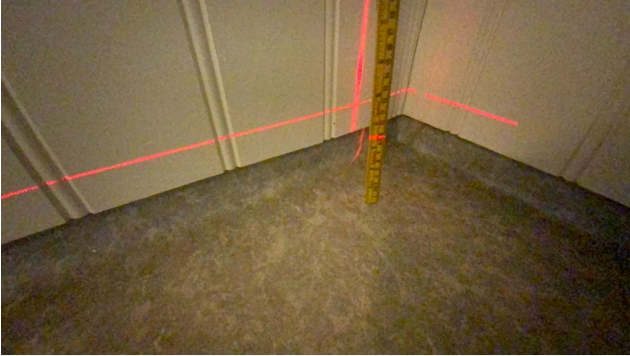
KJELLER > BAD/VASKEROM

! TG 2 Sluk, membran og tettesjikt

- Når sluket har begrenset tilgang, er det vanskelig å rengjøre sluket og å inspisere den for å oppdage skader i membranen/fuger rundt sluket, som er avgjørende for å forhindre lekkasjer.

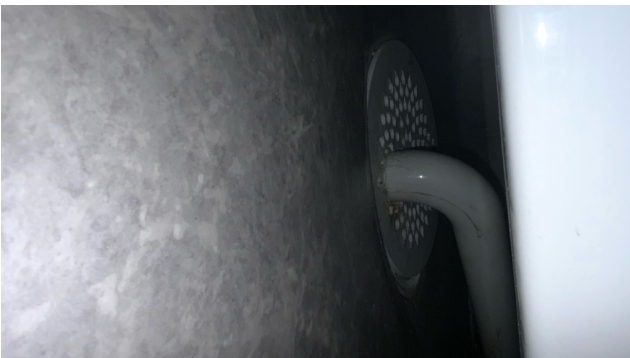
KJELLER > BAD/VASKEROM

! TG 1 Sanitærutstyr og innredning

- Det bør etableres tilfredsstillende tilluft til våtrom f.eks. luftespalte ved dør e.l.

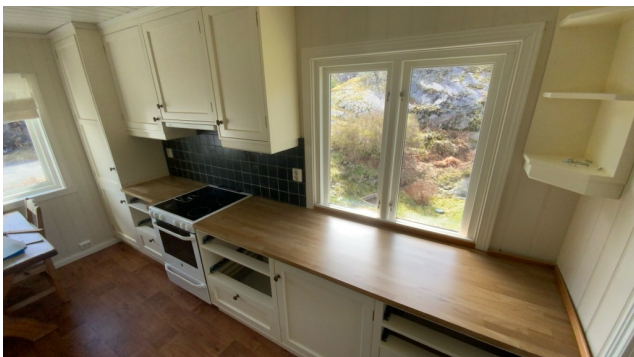
Litt svellinger/avskalling av maling.

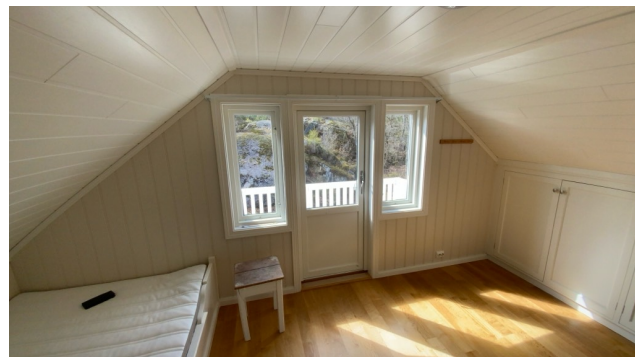
! TG 2 Ventilasjon

- Det er påvist mangelfull ventilasjon på ett eller flere rom i boligen.

- Det bør etableres veggventiler/vindusventiler i alle oppholdsrom som ikke har det.

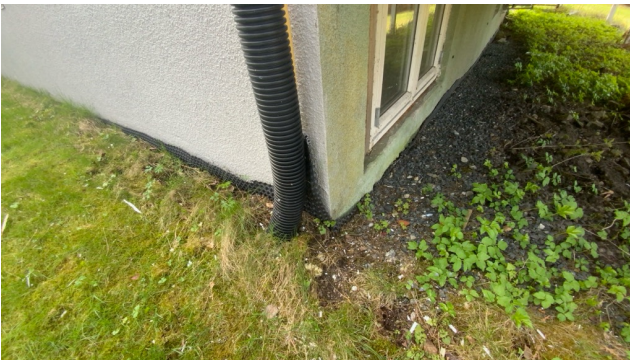
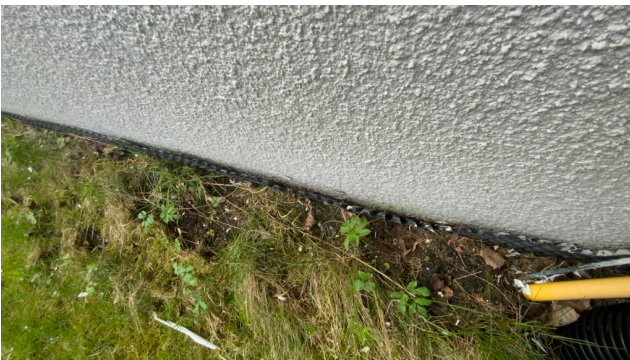
TG 2 Fuktsikring og drenering

Synlig fuktsikring på deler av grunnmurens tilbakefylte sider.

Det mangler klemlist på synlig knotteplast, slik at vann kan komme inn bak fuktsikring.

Klemlist monteres og knotteplast forlenges eventuelt over terreng.

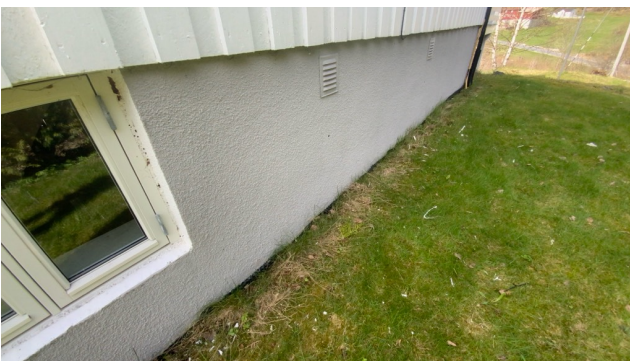
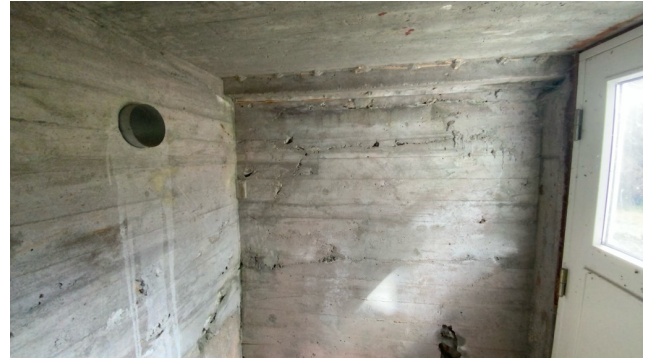
! TG 1 Grunnmur og fundamenter

Grunnmur av betong fra byggeår.

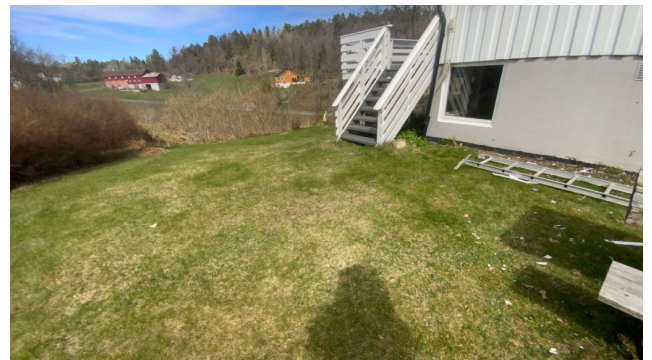
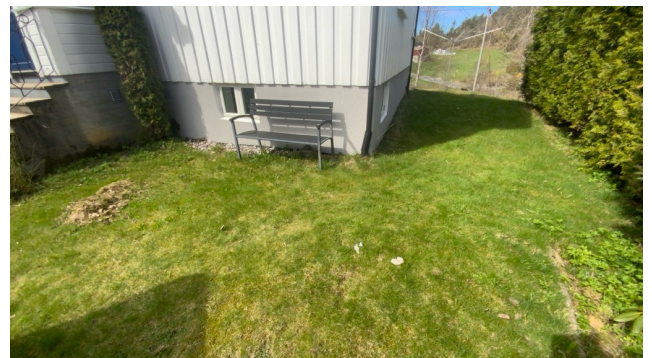
! TG 0 Terrengforhold

Tomten består av lett skrånende terreng med varierende fallforhold ved grunnmuren.
