Nøkkelinformasjon

Sjarmerende enebolig med anneks | Usjenert beliggenhet | Helhetlig oppgradert 2010

Tilstandsrapport

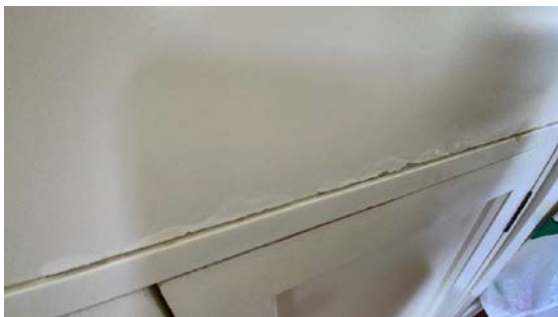
Litt svellinger/avskalling av maling.

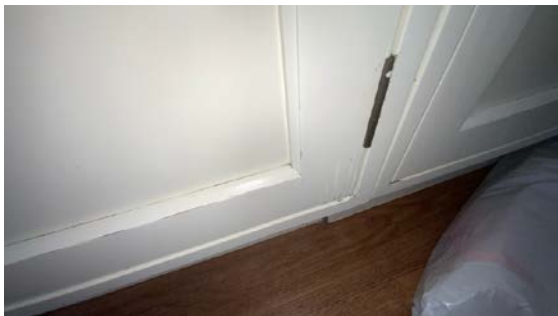
Litt svellinger/avskalling av maling.
