Tilstandsrapport

Fritidsbolig

Lakkergata 153, 2923 TISLEIDALEN

Befaringsdato: 03.09.2024

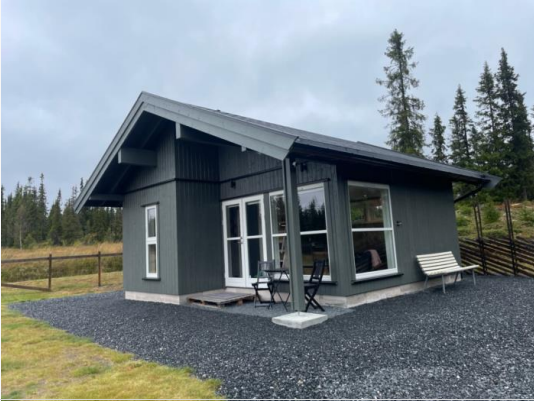
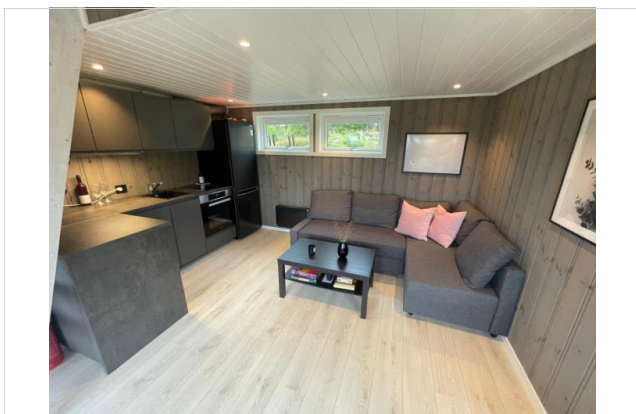
Anneks

Bygningen fremstår vedlikeholdt og det må ellers påregnes kostnader til normalt vedlikehold.

Bygget er ikke vurdert av meg utover dette.
