# Tilstandsrapport

Boligbygg med flere boenheter
-

Prost Refsums veg 8 A, 2005 RÆLINGEN
-

Befaringsdato: 11.02.2025

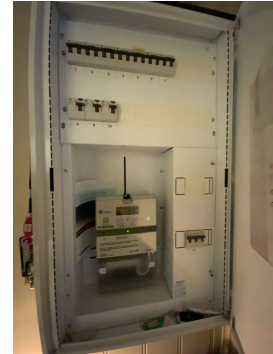
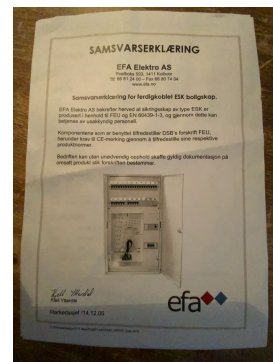
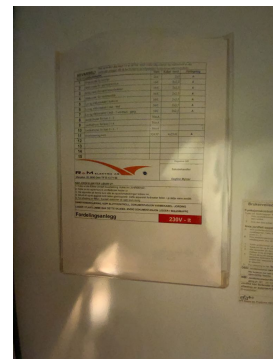
12. Foreta en helhetsvurdering av det elektriske anlegget, dets alder, allmenne tilstand og fare for liv og helse. Bør det elektriske anlegget ha en utvidet el-kontroll?

**Ja Med tanke på alder oppfordres det til å utføre en el-kontroll på boligen for faktisk tilstand. Utbedringer av evt. underliggende avvik og mangler tilfaller ny eier.**
