# Tilstandsrapport

Boligbygg med flere boenheter

Reise 10, 4790 LILLESAND

Befaringsdato: 14.08.2025

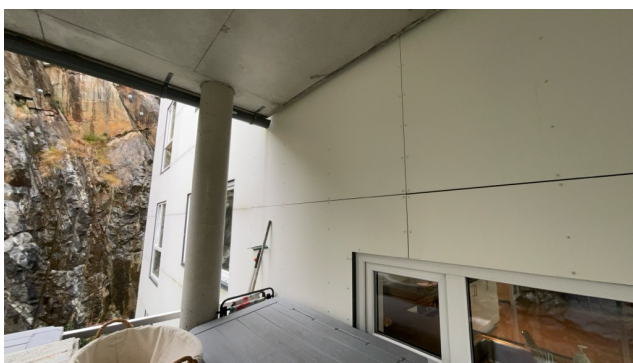
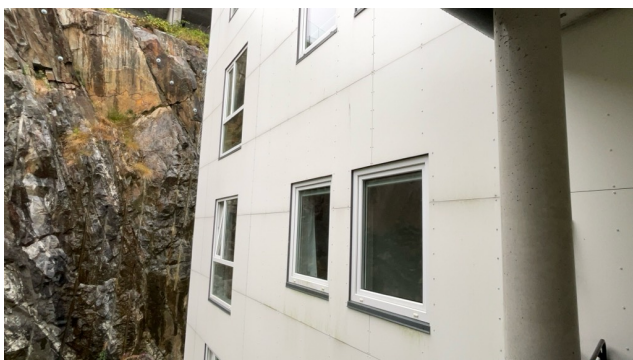
Yttervegger er lukket, mulig av tre og betong kledd med fasadeplater.

Det ble ikke registrert avvik i områder tilknyttet leiligheten.

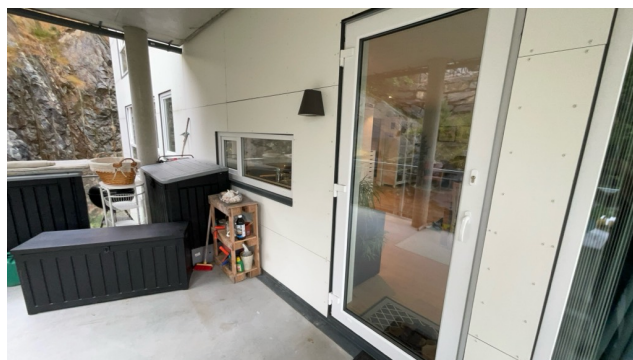
Ytterdør ved gateplan er tilknyttet callinganlegg/dørtelefon. Denne fungerte fint.

Dørene fungerte, men med antydning til noe påbegynt heng, som bør etterjusteres. Dørene har fine overflater. Normal slitasje må likevel kunne forventes.

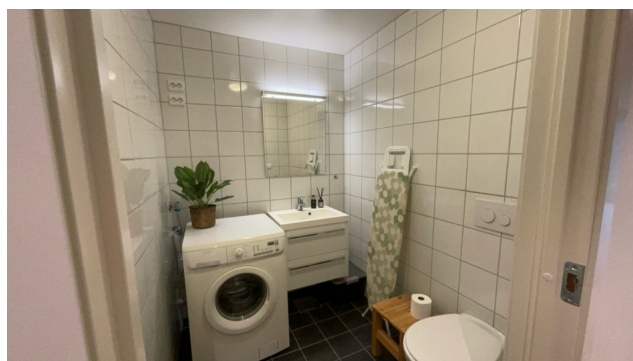
Aktuell byggeforskrift er tekniske forskrifter; TEK 10.

Det er ikke fremvist dokumentasjon på arbeider og produkter. Mulig dette finnes og kan fremskaffes. Arbeider er utført i forbindelse med oppføring av blokken av underleverandører av utbygger Kristian Flaa AS.

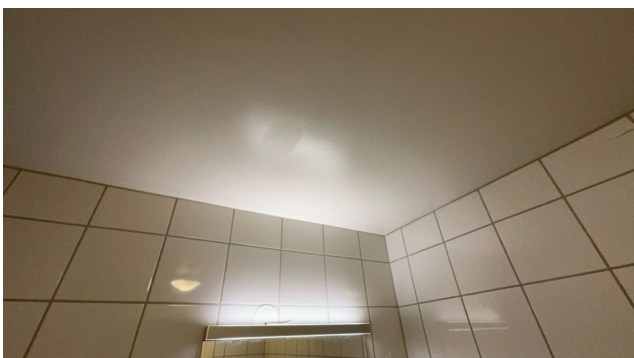
## ! TG 1 Overflater vegger og himling

Det ble ikke registrert sprekker eller bom i veggfliser ved stikk kontroll av tilfeldige valgte fliser. Fliser fremstår fagmessig montert.

Det er benyttet våtromsmaling i takhimling.

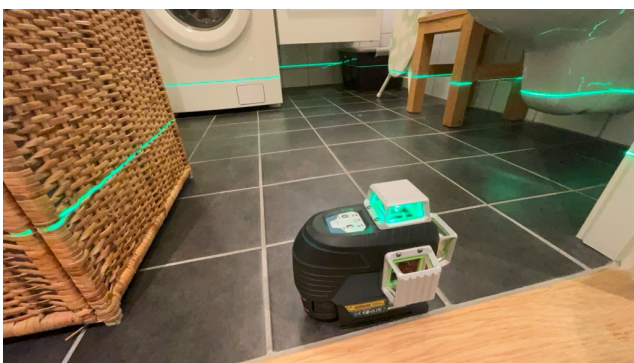
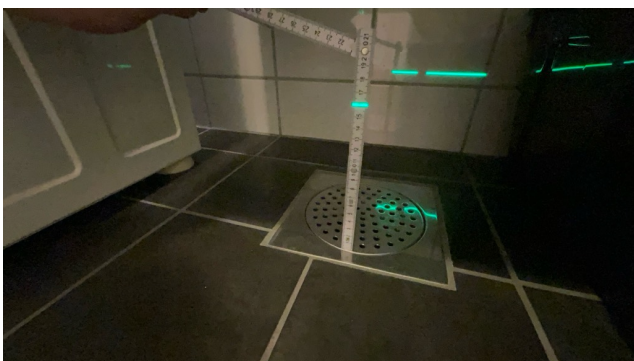
### ! TG 1 Overflater Gulv

Rommet har flislagt gulv.

Tilstrekkelig fall målt mellom dør og sluk. Fliser fremstår fagmessig montert.

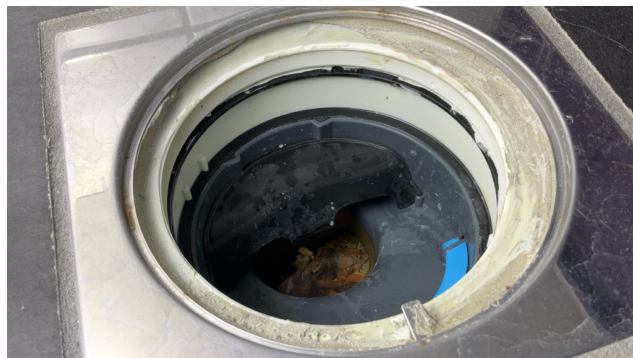
### ! TG 1 Sluk, membran og tettesjikt

Våtrommet har plastsluk med stålrister.

Antydning til membran synlig i sluk, forøvrig ukjent omfang og type av membran. Mansjett ser ut til å være festet i klemring som tiltenkt.

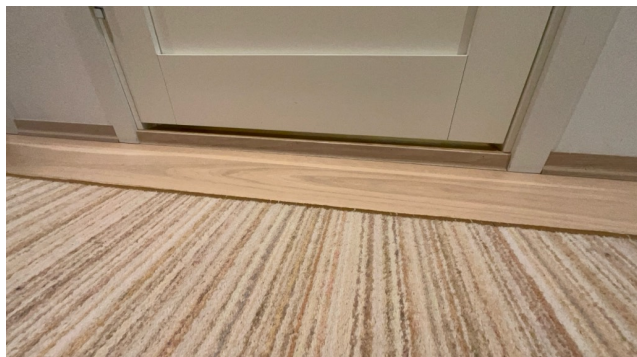
Foto viser test av avtrekk.

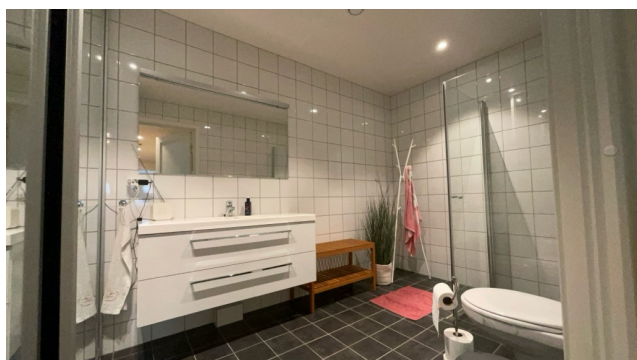
Bad med fliser på gulv og vegger. Malt gips i takhimling. Baderommet er innredet med vegghengt toalett, dusjhjørne og innredning med nedfelt servant.

Det er ikke fremvist dokumentasjon på arbeider og produkter. Mulig dette finnes og kan fremskaffes. Arbeider er utført i forbindelse med oppføring av blokken av underleverandører av utbygger Kristian Flaa AS.

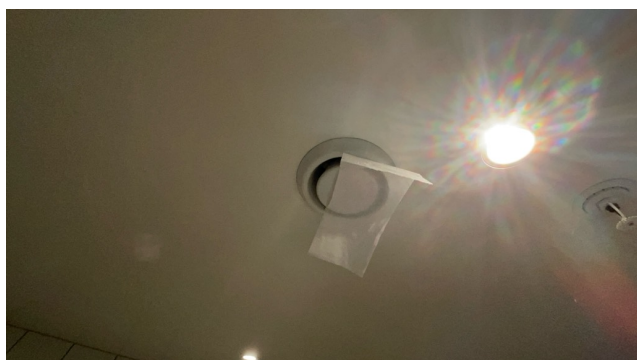
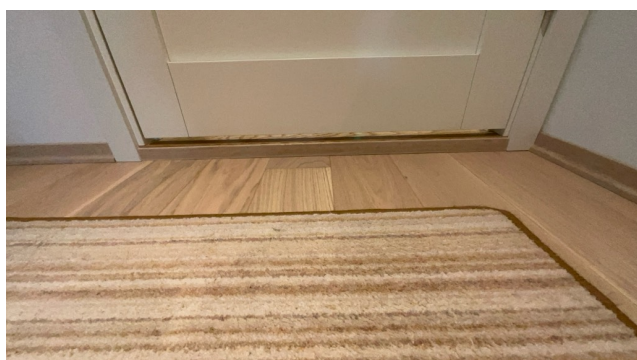
### ! TG 1 Sanitærutstyr og innredning

Aggregat til ventilasjonsanlegg plassert i bod. Avtrekksventil i himling og tilluft ved dør.

Avtrekk fungerte fint på befaringsdagen.

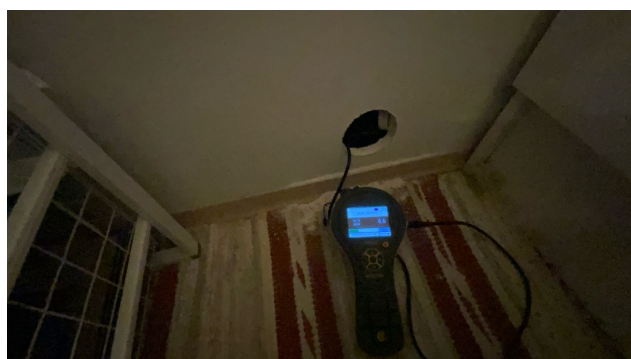
### ! TG 0 Tilliggende konstruksjoner våtrom

Hulltaking er foretatt uten å påvise unormale forhold.

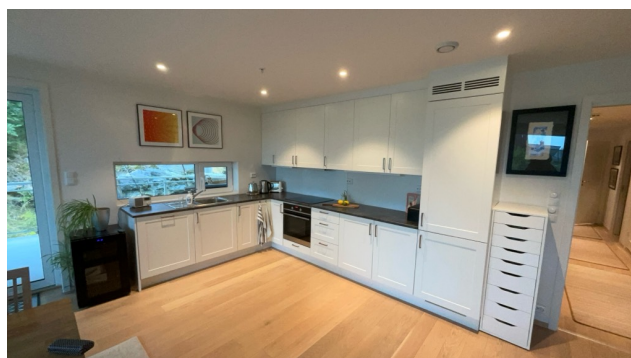
- Det ble registrert lekkasjevarsler i kjøkkenskap.
- Komfyrvakt registrert.

Kjøkkenet fremstår i normal god stand alder tatt i betraktning. Det gjøres imidlertid oppmerksom på at funksjonstest/kontroll av hvitevarer ikke inngår som en del av tilstandsvurderingen. Henviser til selger for informasjon om tilstand og funksjon.

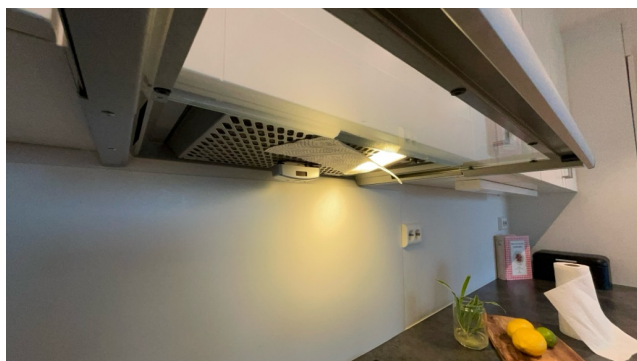
### ! TG 1 Avtrekk

Selger opplyser imidlertid at avtrekket er noe begrenset om verandadør står åpen, noe som ny eier kan merke seg.

Generelt anbefales det jevnlig rengjøring og rens av filter påregnes for å ivareta tiltenkt effekt.

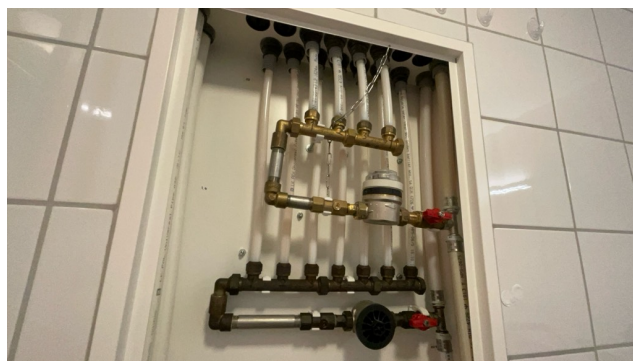
### ! TG 1 Vannledninger

Stoppekran påvist.

Det ble ikke registrert indikasjon på lekkasje. Rørarbeidet er montert av autorisert rørlegger i forbindelse med oppføring av blokken og fremstår med fagmessig utførelse.

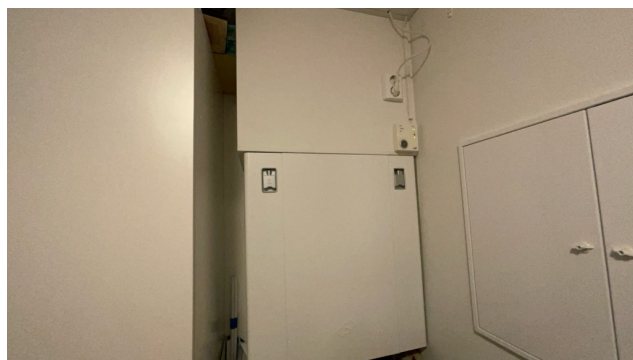
Anlegget fungerte fint på befaringsdagen. Selgere har utført rutinemessig filterskifte. Sameiet abonnerer på filter som kommer hver høst for hver boenhet.

Anlegget fungerte fint på befaringsdagen.

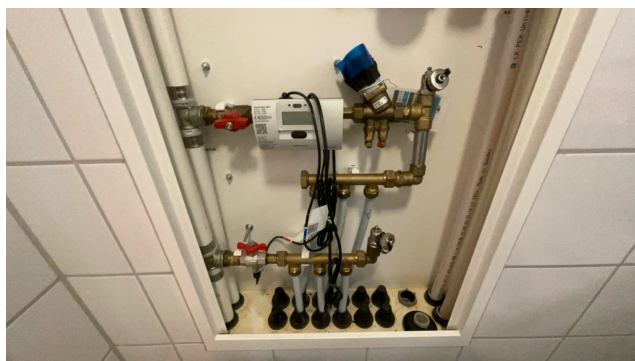
Vannbåren varme anlegg tilknyttet vannrør som sirkulerer oppvarmet vann gjennom et nettverk av rør som er installert i gulv i flere rom.

Anlegget fungerer fint.
