Tilstandsrapport

Enebolig

Kildeveien 40 , 1852 MYSEN

Befaringsdato: 20.04.2026

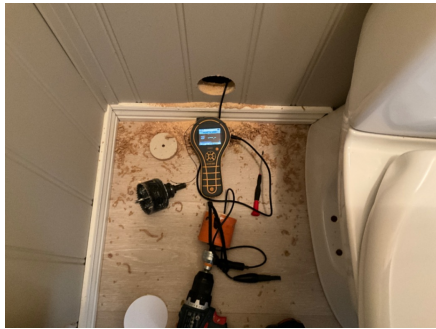
Hulltaking er foretatt, uten å påvise unormale forhold. Hulltaking er foretatt i toalettrom. Fuktkvotemåling (vekt%) i konstruksjonen ble målt til 6.
