Kildeveien 40, 1852 MYSEN

Trømborg - Attraktiv og velholdt eiendom. Dobbelt garasje. Meget bra helhetsinntrykk.

Salgsobjekt: Enebolig
Eierform: Eiet
Byggeår: 1980
BRA-i/BRA Total 231/271 kvm
Tomtstr.: 1081 kvm
Soverom: 3
Antall rom: 6
Gnr./bnr. Gnr. 263, bnr. 69
Gnr. 263, bnr. 114
Oppdragsnr.: 1113260060

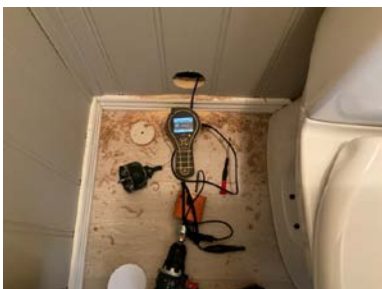
KJELLER > VASKEROM

Hulltaking er foretatt, uten å påvise unormale forhold. Hulltaking er foretatt i toalettrom. Fuktkvotemåling (vekt%) i konstruksjonen ble målt til 6.
