Mårveien 13, 1920 SØRUMSAND

**Eldre funkisbolig fra 1971 med fin hage, carport og terrasse. Romslig med stort potensial. Rolig, nær skog og mark.**

# Tilstandsrapport

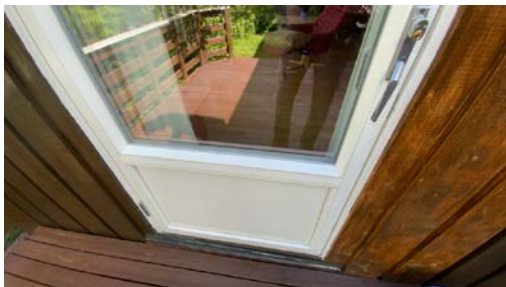
- Dører må justeres.

Justere dør og smøre låsekasse.

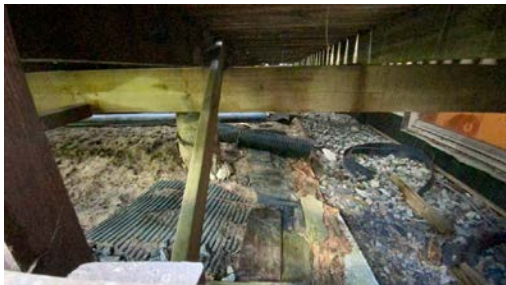
## TG 2 Balkonger, terrasser og rom under balkonger

Etablert terrasse utgang fra stue. trekonstruksjon. Etablert på punktfundament av betong, bjelker og tresplategulv.

- Lokal utbedring/utskiftning bør utføres.

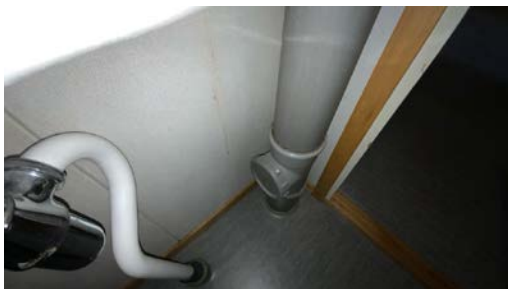
Konsekvens for gamle avløpsrør av denne typen er at de kan tettes og føre til tilbakeslag inne i boligen.

- I forbindelse med oppgradering av våtrom vil det være naturlig med utskiftning av rør.

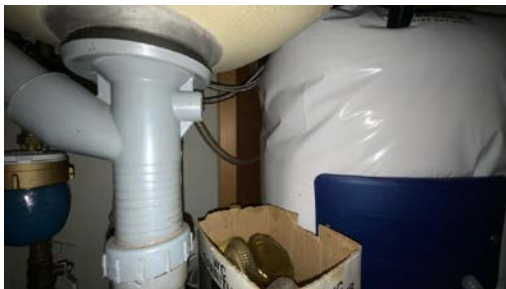
## TG 2 Varmtvannstank

Varmtvannstanken er på ca. 120 liter.

Gjeldende forskrift er etter dagens krav og Norsk standard 3600. Tanke på brannsikkerhet og varmegang i elektrisk kobling.

- Det bør etableres tilfredsstillende el-tilkobling etter gjeldende forskrift.

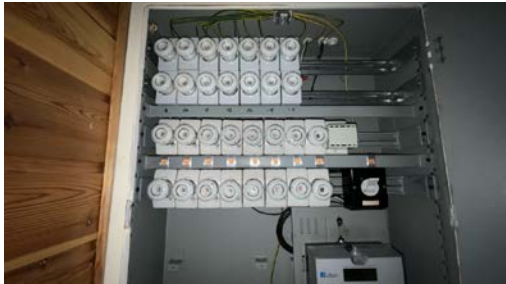
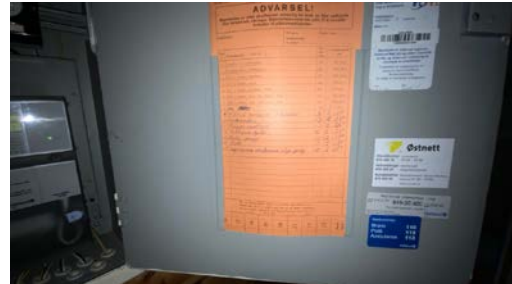
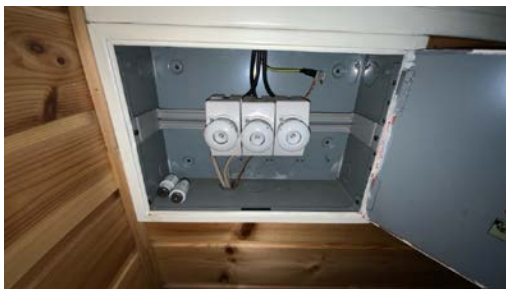
## TG 2 Elektrisk anlegg

Det anbefales alltid en gjennomgang av anlegget med tanke på anleggets alder og det ikke foreligger kunnskap om anlegget. Med bakgrunn i NS3600 kreves det utført el-kontroll av fagperson for å få TG1 på anlegget. TG2 gis som følge av manglende dokumentasjon/manglende el-kontroll.

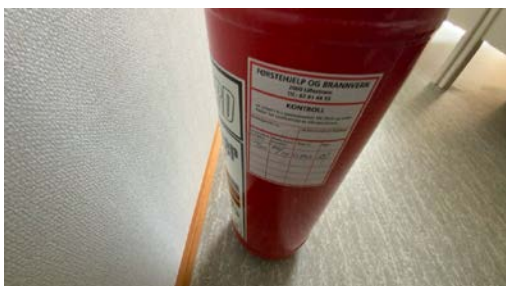
## TG 3 Branntekniske forhold

1. Er det mangler for brannslukningsutstyr i boligen iht. forskriftskrav på søknadstidspunktet, men minst Byggeforskrift 1985?  
**Nei**
2. Er det skader på brannslukningsutstyr eller er apparatet eldre enn 10 år?  
**Ja Brannslukningsutstyr er eldre enn 10 år.**
3. Er det mangler på røykvarsler i boligen iht. forskriftskrav på søknadstidspunktet, men minst Byggeforskrift 1985?  
**Nei**
4. Er det skader på røykvarslere?  
**Nei**
