Moskog 39, 2280 GJESÅSEN

**GJESÅSEN**

# Tilstandsrapport

Befaringsdato: 22.08.2025

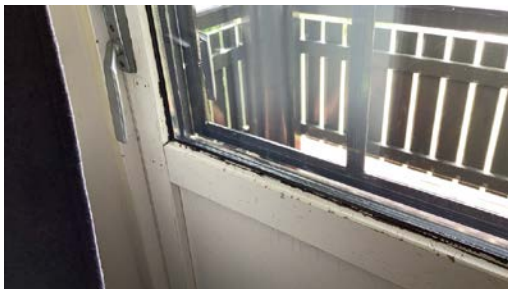
Balkongdør har noe slitasje på overflater.

Justering og tilpasning av dører.

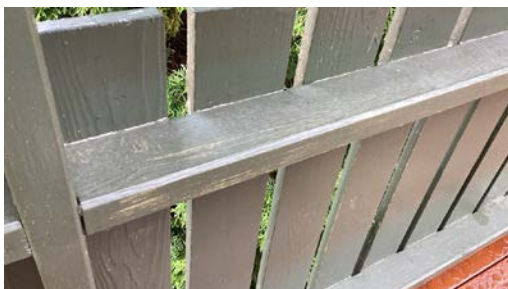
Eksempel på dårlig malingsdekk.

Behandling av enkelte overflater.

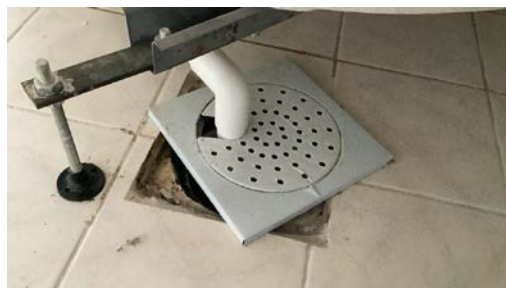
Slukrist ligger løst over sluk.

Renovering av rommet bør inngå i kjøper sine planer.

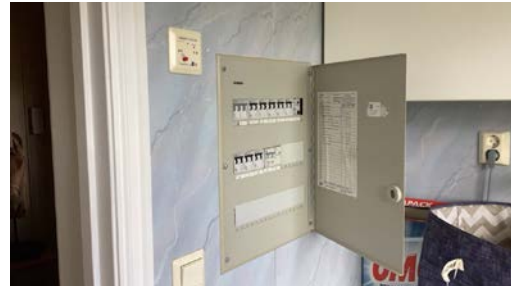
Sikringsskap på vaskerom.
